土砂災害警戒区域等の指定の告示に係る図書(様式1)

様式1(急)
土砂災害警戒区域・土砂災害特別警戒区域
位置図

| 箇所番号 | Ⅲ-0611 |
| 箇所名 | 真里谷57 |

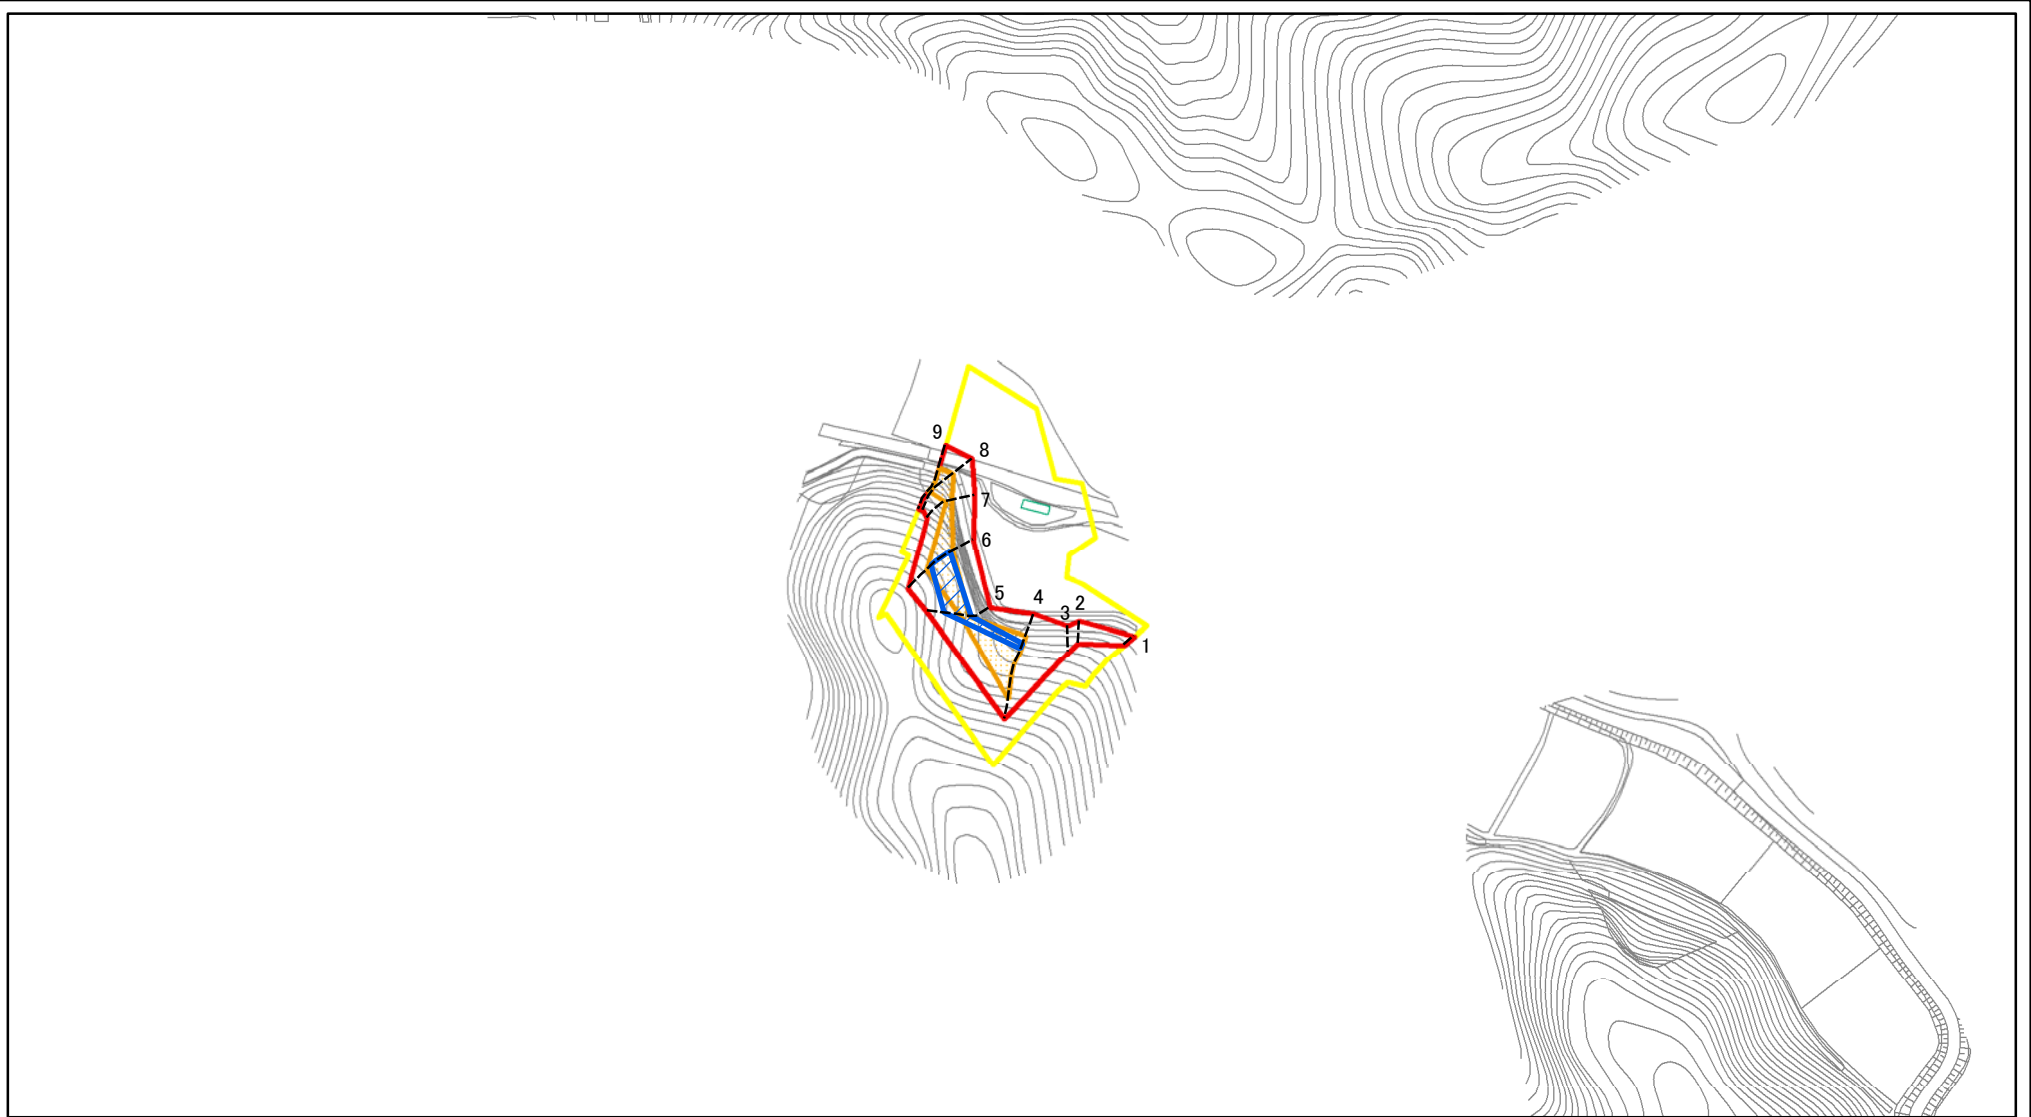
土砂災害警戒区域等の指定の告示に係る図書(様式2)

図中の数字は横断測線番号を示す

| 様式2(急) 土砂災害警戒区域・土砂災害特別警戒区域 区域図 | 土砂災害防止法施行令第二条の基準に該当する区域 | | N 縮尺 1:2,500 | 自然現象の種類 | 急傾斜地の崩壊 | 箇所番号 | Ⅲ-0611 |

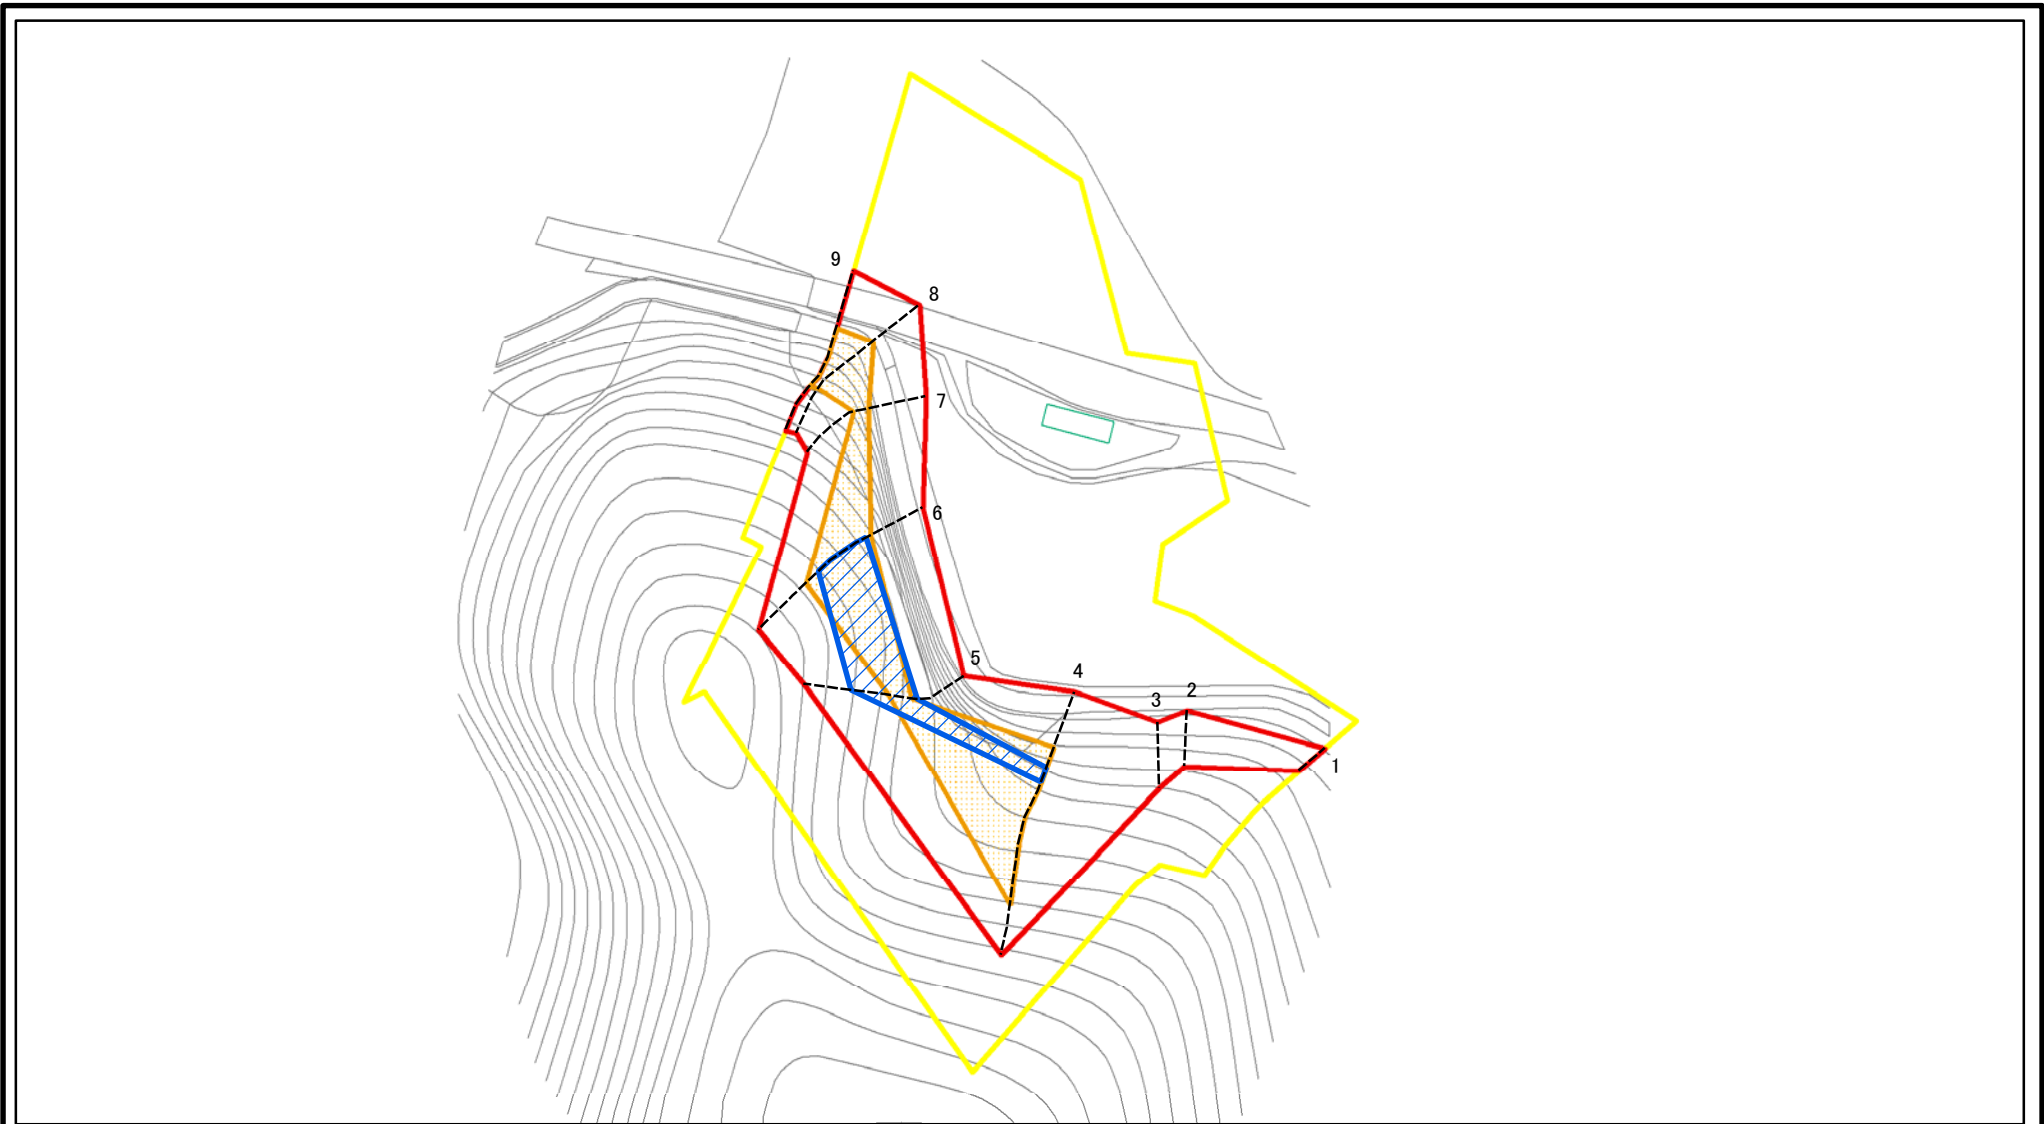
土砂災害警戒区域等の指定の告示に係る図書(様式2)参考図

図中の数字は横断測線番号を示す

| 様式2(急) 土砂災害警戒区域・土砂災害特別警戒区域 区域図(参考図) | 土砂災害防止法施行令第二条の基準に該当する区域 | | N 縮尺 1:1,000 | 自然現象の種類 | 急傾斜地の崩壊 | 箇所番号 | Ⅲ-0611 |
| | 土砂等の(移動)高さが1m以下の場合、土砂等の移動による力が100kN/m ² を超える区域 | | | 告示年月日 | 令和3年3月19日 | 所在地 | 木更津市真里谷 |
| | 土砂等の堆積の高さが3mを超える区域 | | | | | | |

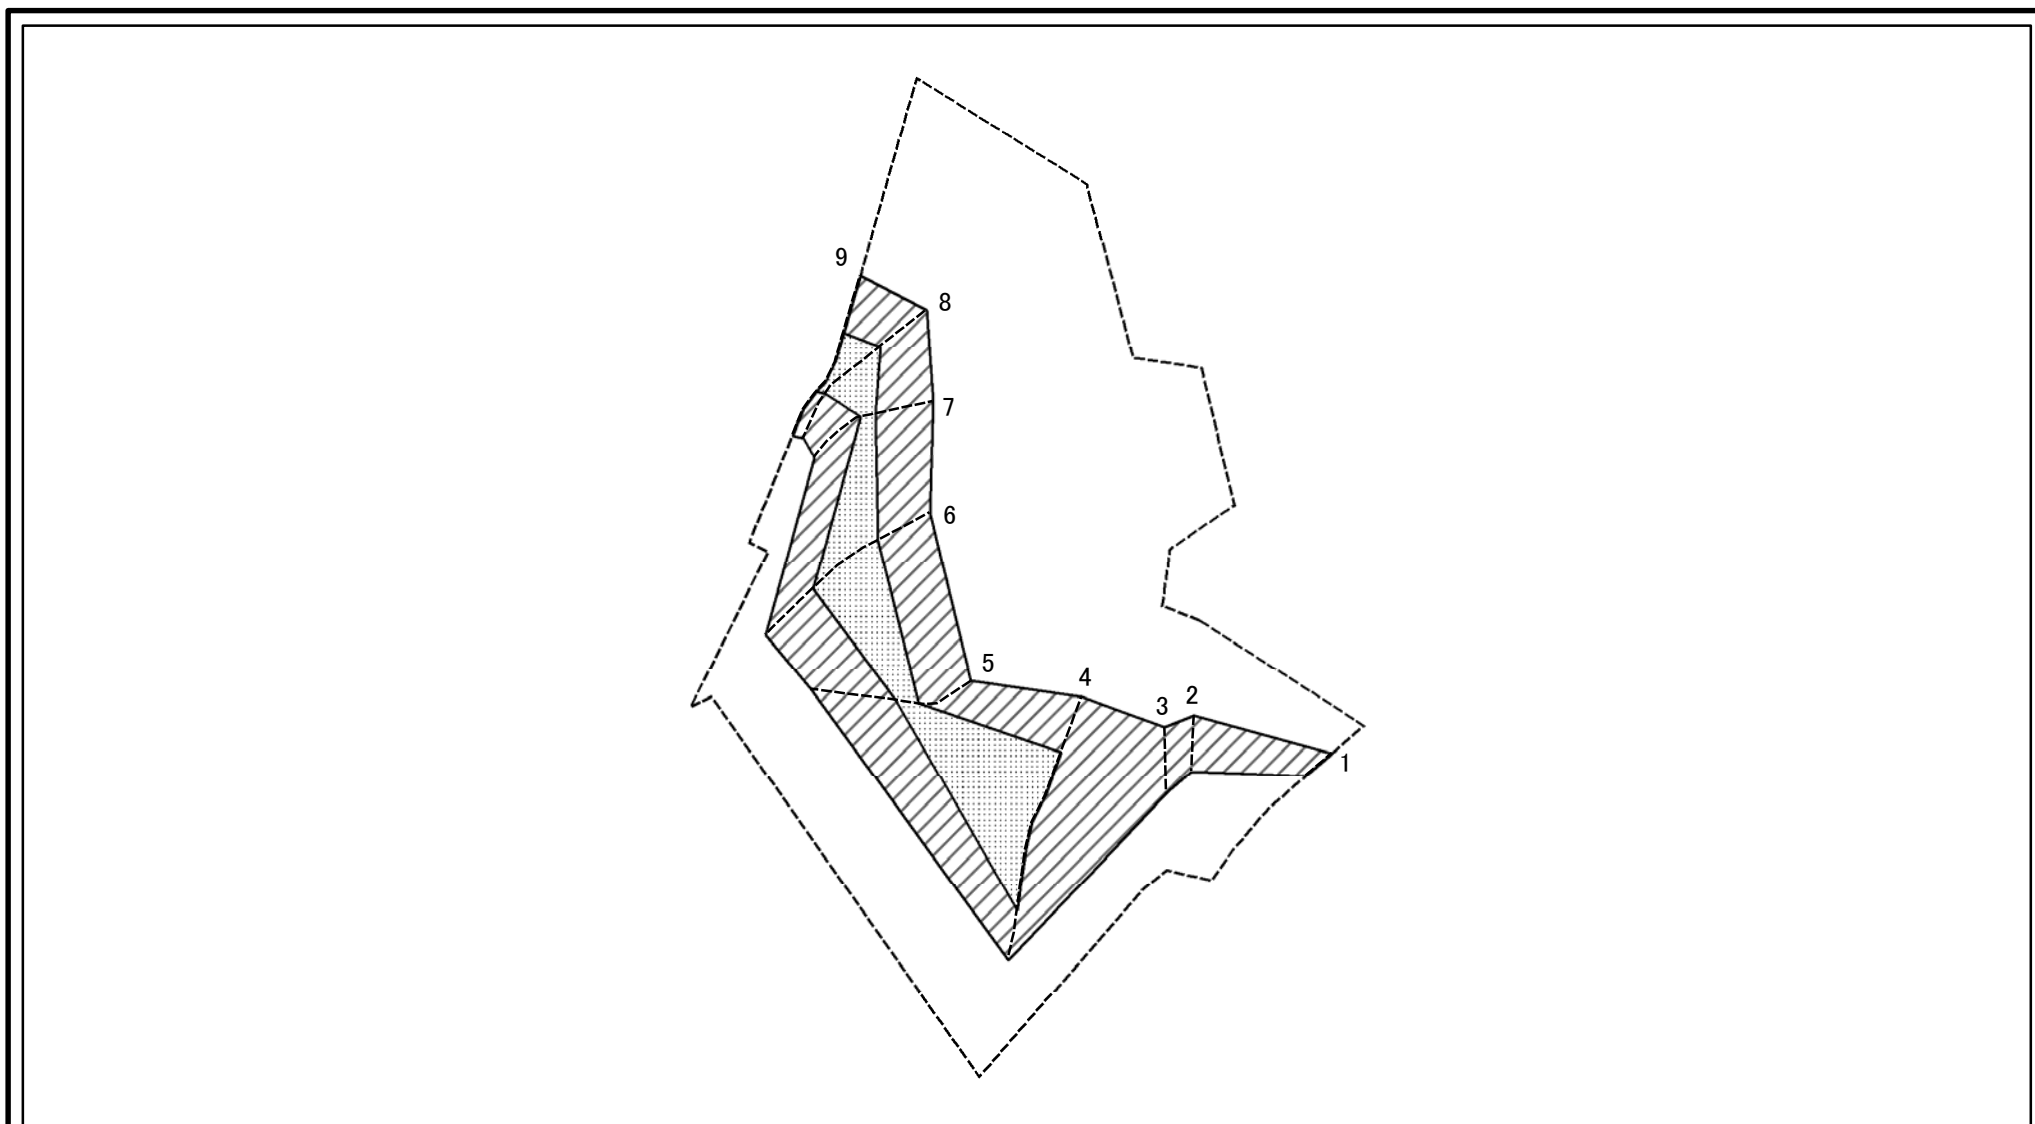
土砂災害警戒区域等の指定の告示に係る図書(様式2-1)

図中の数字は横断測線番号を示す

| 様式2-1(急) 土砂災害特別警戒区域の区域区分図(急傾斜地の崩壊に伴う土石等の移動により建築物の地上部に作用すると想定される力) | 土砂災害防止法施行令第二条の基準に該当する区域 | | N 縮尺 1:1,000 | 自然現象の種類 | 急傾斜地の崩壊 | 箇所番号 | Ⅲ-0611 |
| | 土砂災害防止法施行令第三条の基準に該当する区域 | 土石等の(移動)高さが1m以下の場合、土石等の移動による力が100kN/mを超える区域 | | 告示番号 | 千葉県告示第163号 千葉県告示第167号 | 箇所名 | 真里谷57 |

| 横断測線の区間 | 土石等の移動により建築物の地上部に作用すると想定される力 | | | | 土石等の堆積により建築物の地上部に作用すると想定される力 | | | | 横断測線の区間 | 土石等の移動により建築物の地上部に作用すると想定される力 | | | | 土石等の堆積により建築物の地上部に作用すると想定される力 | | | |

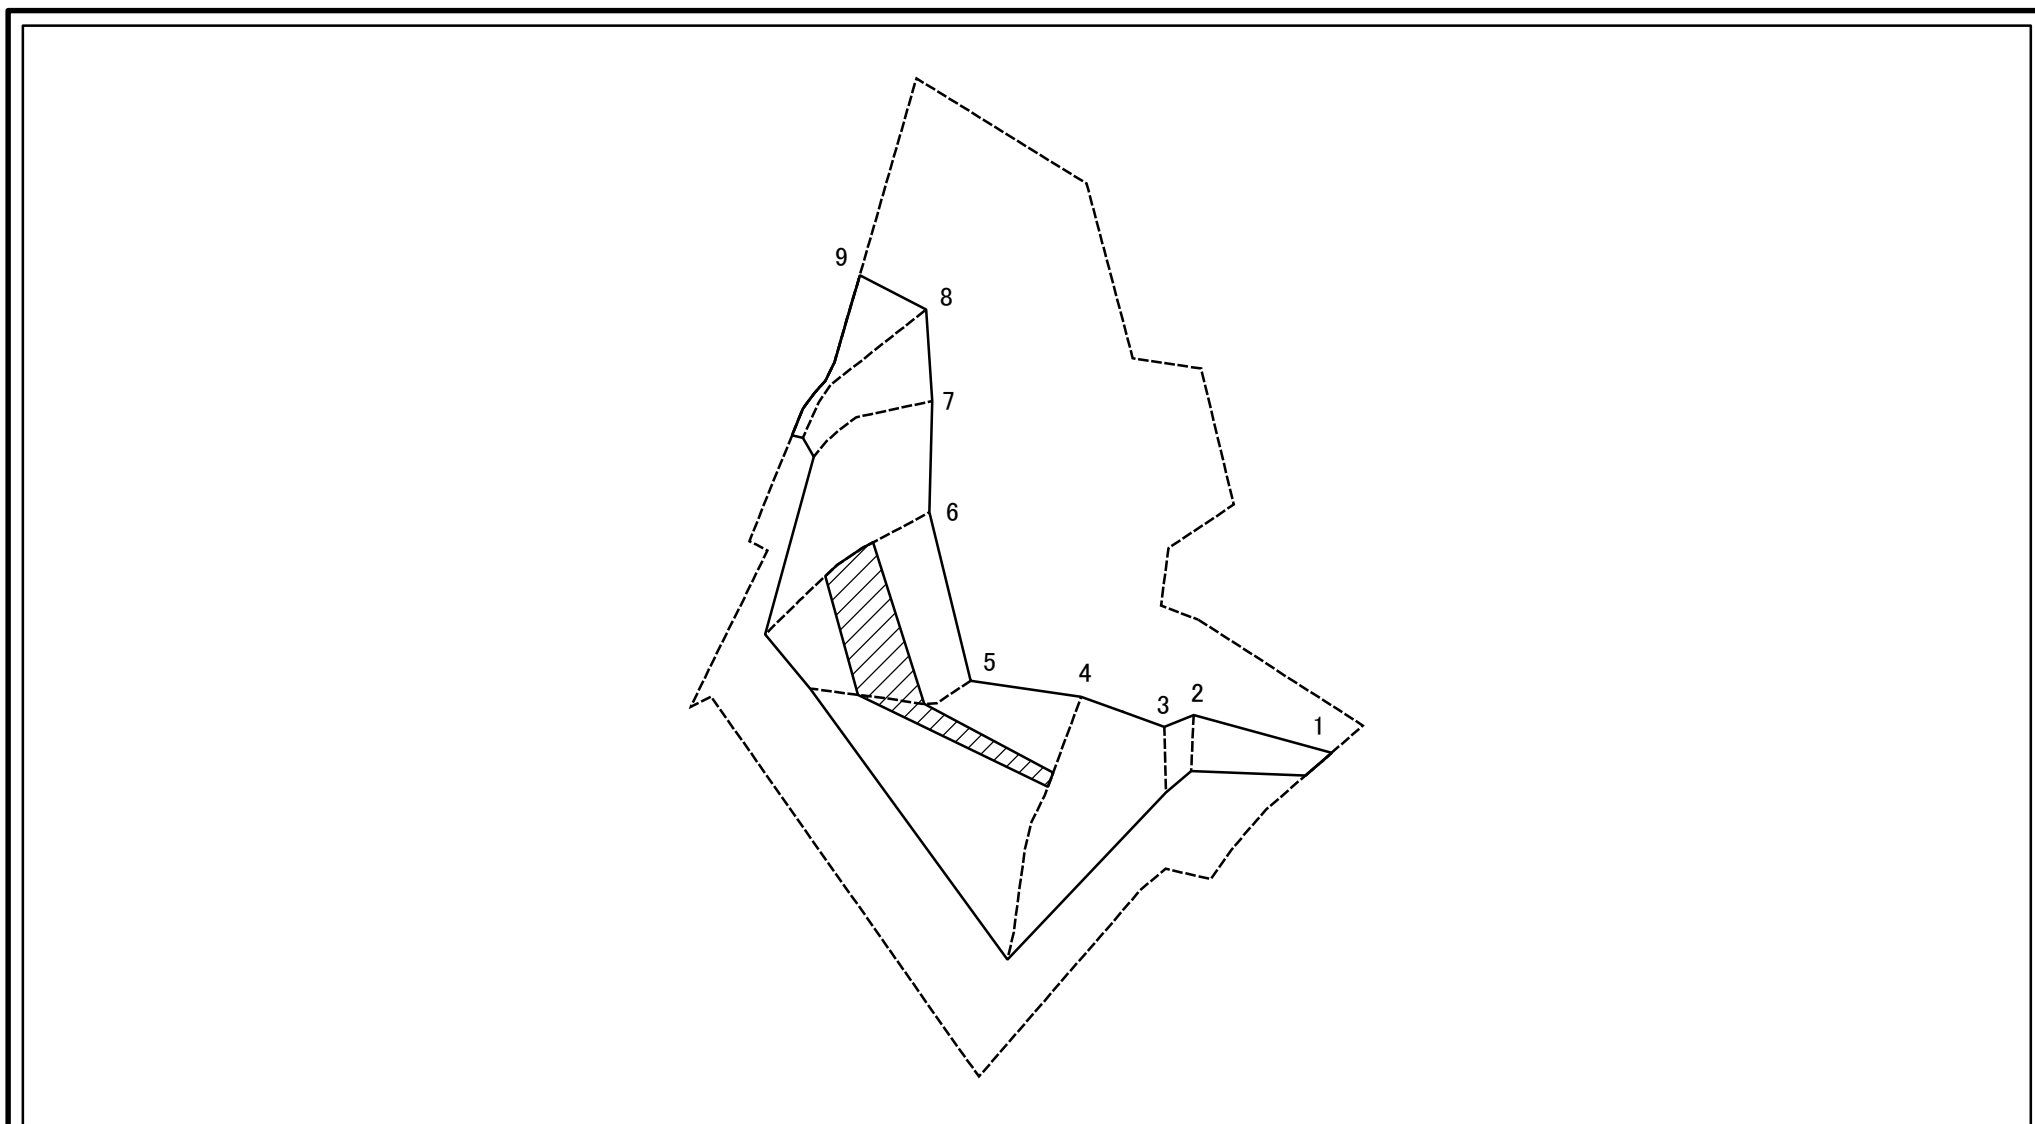
土砂災害警戒区域等の指定の告示に係る図書(様式2-2)

図中の数字は横断測線番号を示す

| 様式2-2(急) 土砂災害特別警戒区域の区域区分図(急傾斜地の崩壊に伴う土石等の堆積により建築物の地上部に作用すると想定される力) | 土砂災害防止法施行令第二条の基準に該当する区域 | | N 縮尺 1:1,000 | 自然現象の種類 | 急傾斜地の崩壊 | 箇所番号 | Ⅲ-0611 |
