土砂災害警戒区域等の指定の告示に係る図書(様式1)

土砂災害警戒区域・土砂災害特別警戒区域
位置図

I-2047

高坂1

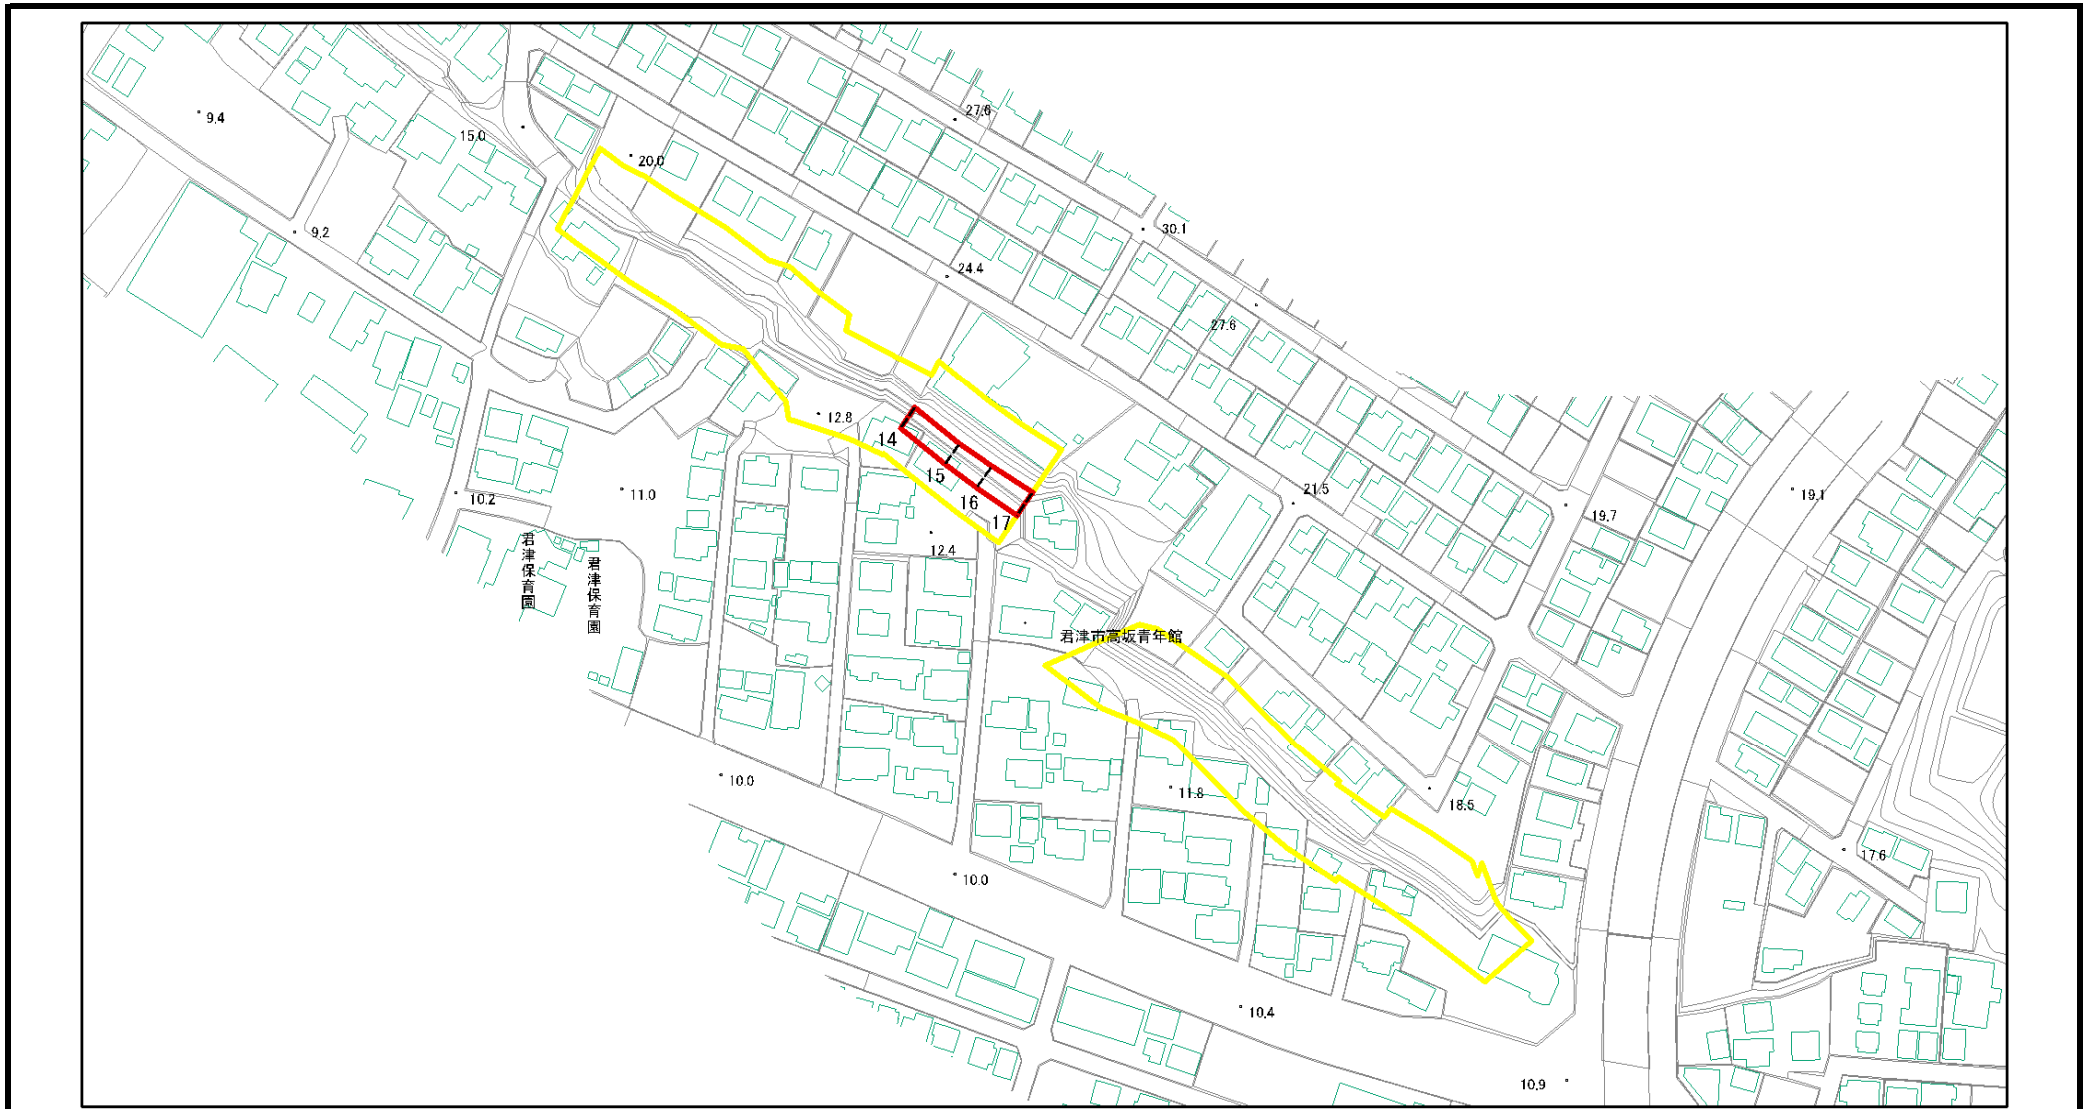
土砂災害警戒区域等の指定の告示に係る図書(様式2)

図中の数字は横断測線番号を示す

様式2(急) 土砂災害警戒区域・土砂災害特別警戒区域 区域図	土砂災害防止法施行令第二条の基準に該当する区域		N 縮尺 1:2,500	自然現象の種類	急傾斜地の崩壊	箇所番号	I-2047
	土砂災害防止法施行令第三条の基準に該当する区域			告示番号	千葉県告示第145号 千葉県告示第148号	箇所名	高坂1
	土砂等の(移動)高さが1m以下の場合、土砂等の移動による力が100kN/m ² を超える区域			告示年月日	令和3年3月16日	所在地	君津市高坂、陽光台1丁目
	土砂等の堆積の高さが3mを超える区域						
	それ以外の区域

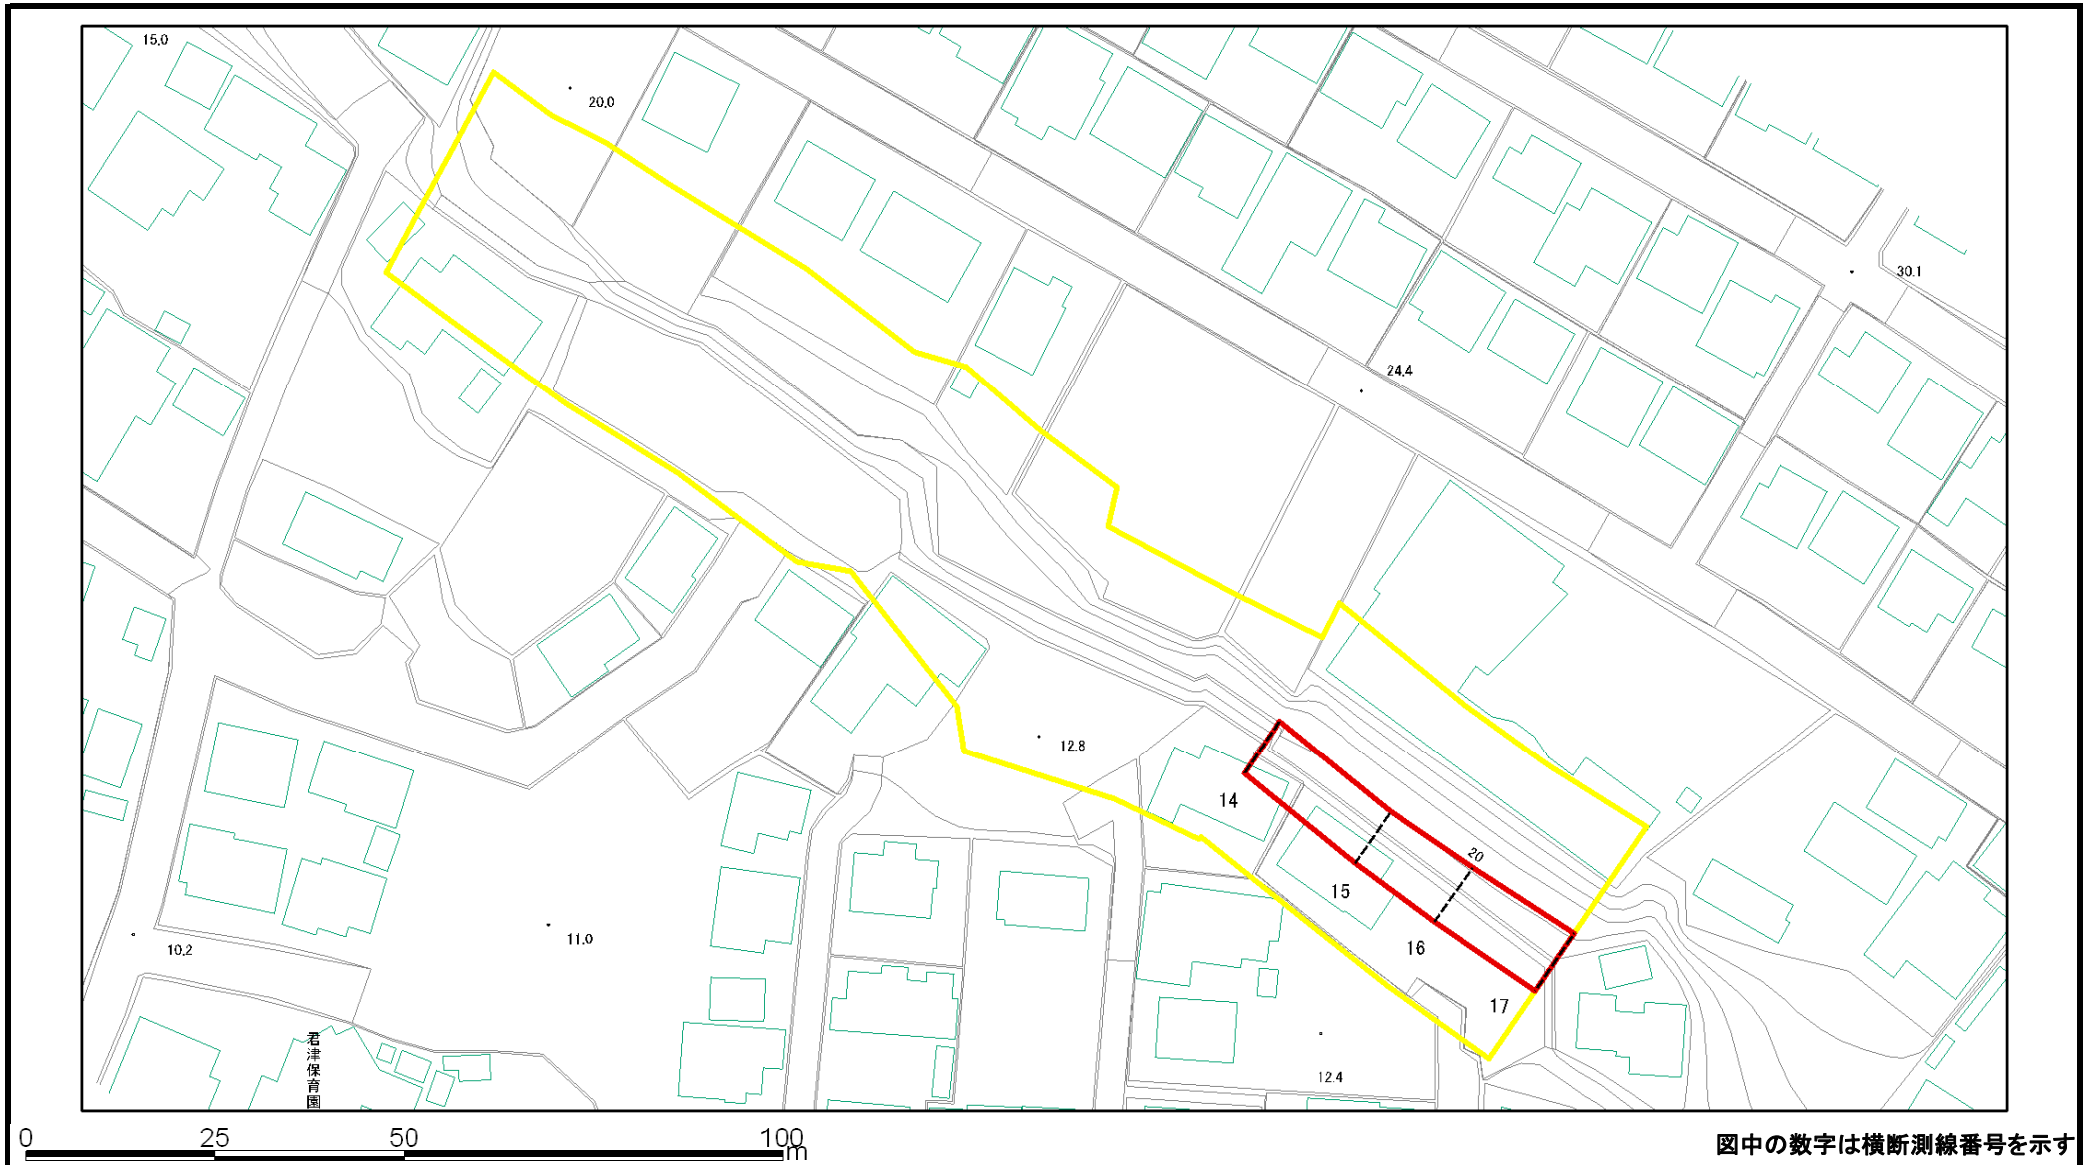
土砂災害警戒区域等の指定の告示に係る図書(様式2)参考図

図中の数字は横断測線番号を示す

様式2(急) 土砂災害警戒区域・土砂災害特別警戒区域図(参考図)	土砂災害防止法施行令第二条の基準に該当する区域		縮尺 1:1,000	自然現象の種類	急傾斜地の崩壊	箇所番号	I-2047
	土砂災害防止法施行令第三条の基準に該当する区域			告示番号	千葉県告示第145号 千葉県告示第148号	箇所名	高坂1
	土砂等の(移動)高さが1m以下の場合、 土砂等の移動による力が100kN/m ² を超える区域			告示年月日	令和3年3月16日	所在地	君津市高坂、陽光台1丁目
	土砂等の堆積の高さが3mを超える区域						
	それ以外の区域

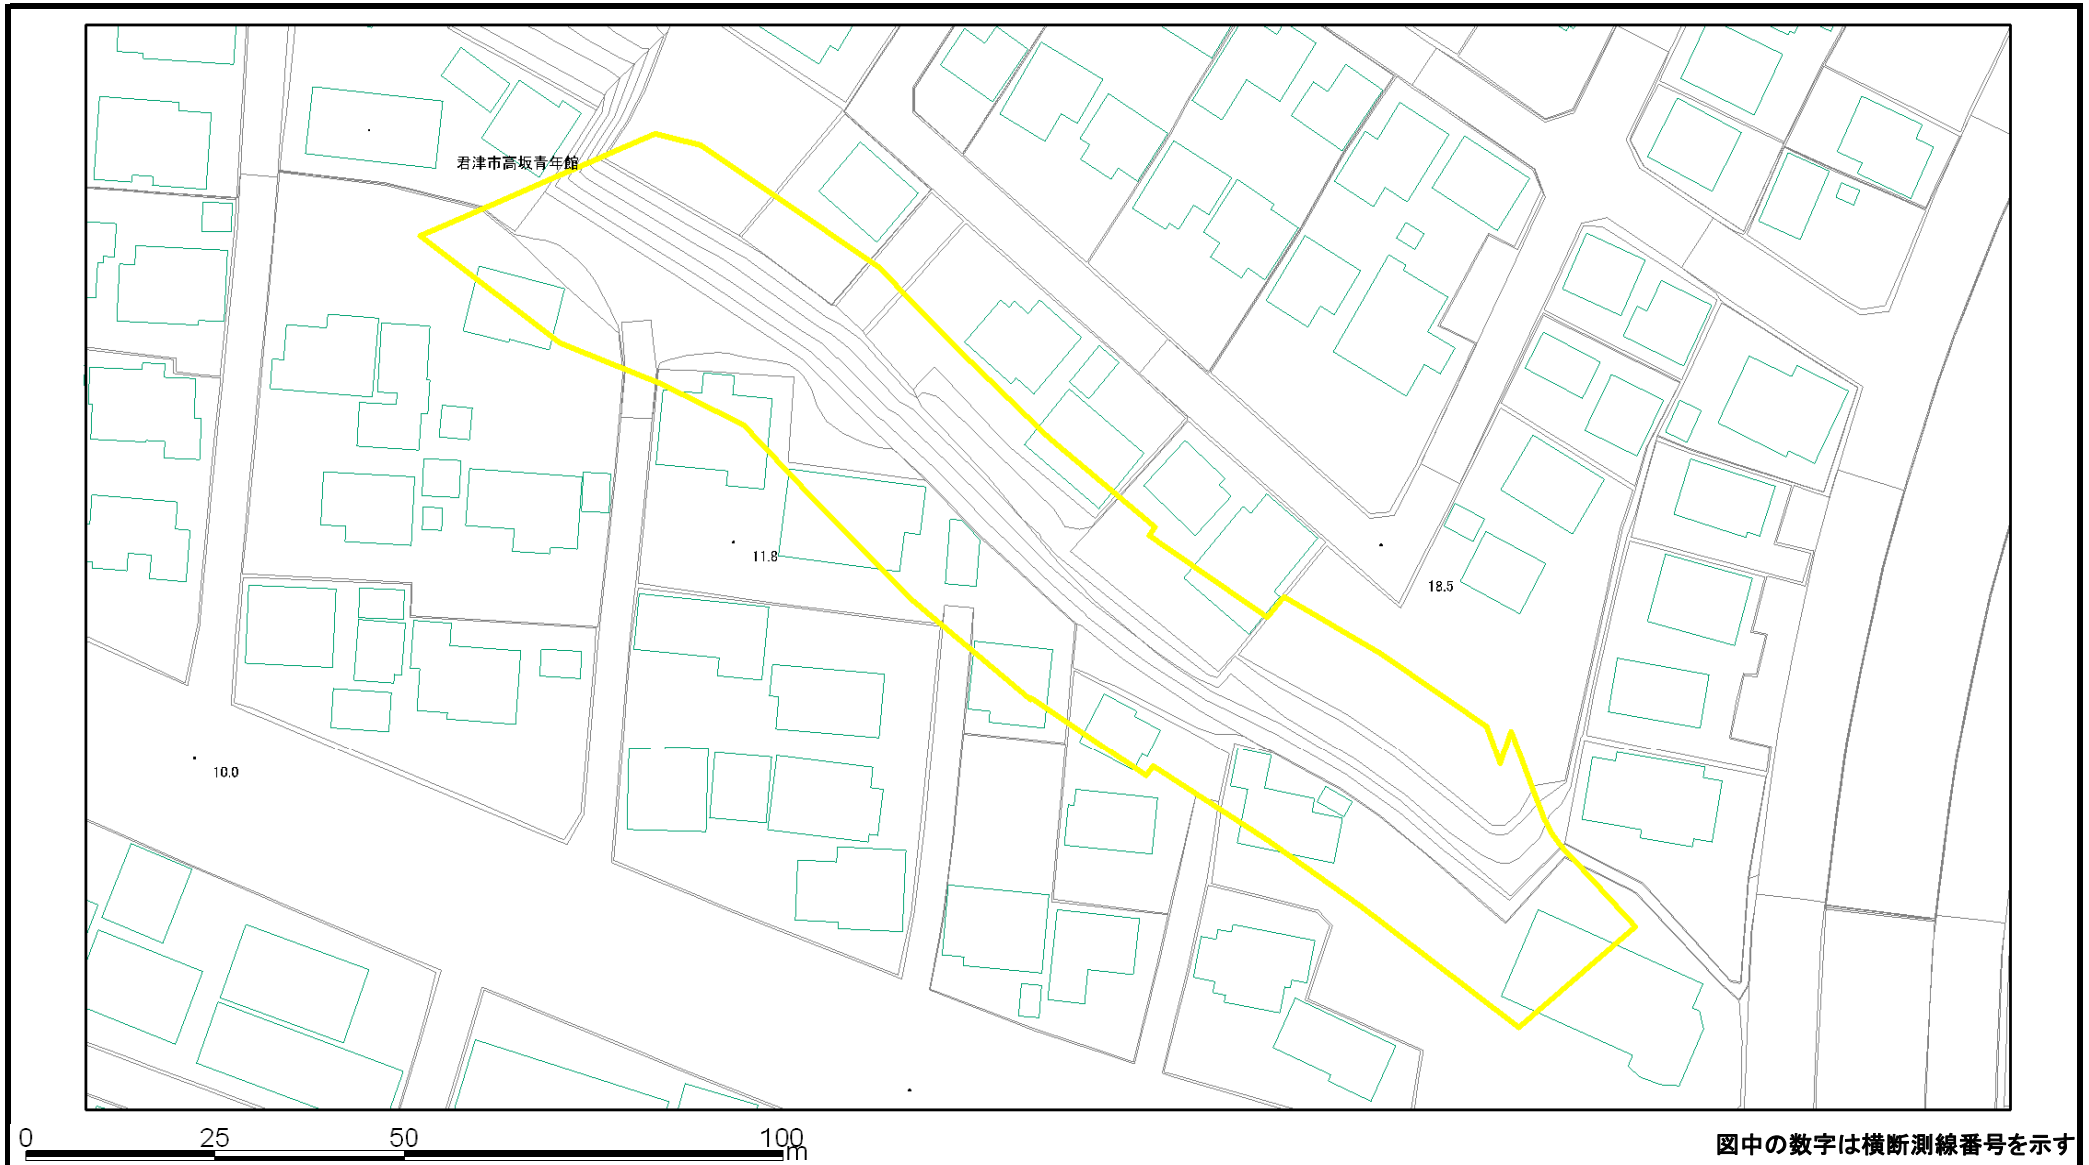
土砂災害警戒区域等の指定の告示に係る図書(様式2)参考図

図中の数字は横断測線番号を示す

様式2(急) 土砂災害警戒区域・土砂災害特別警戒区域 区域図(参考図)	土砂災害防止法施行令第二条の基準に該当する区域		N 縮尺 1:1,000	自然現象の種類	急傾斜地の崩壊	箇所番号	I-2047
	土砂災害防止法施行令第三条の基準に該当する区域			告示番号	千葉県告示第145号 千葉県告示第148号	箇所名	高坂1
	土砂等の(移動)高さが1m以下の場合、 土砂等の移動による力が100kN/m ² を超える区域			告示年月日	令和3年3月16日	所在地	君津市高坂、陽光台1丁目
	土砂等の堆積の高さが3mを超える区域						
	それ以外の区域

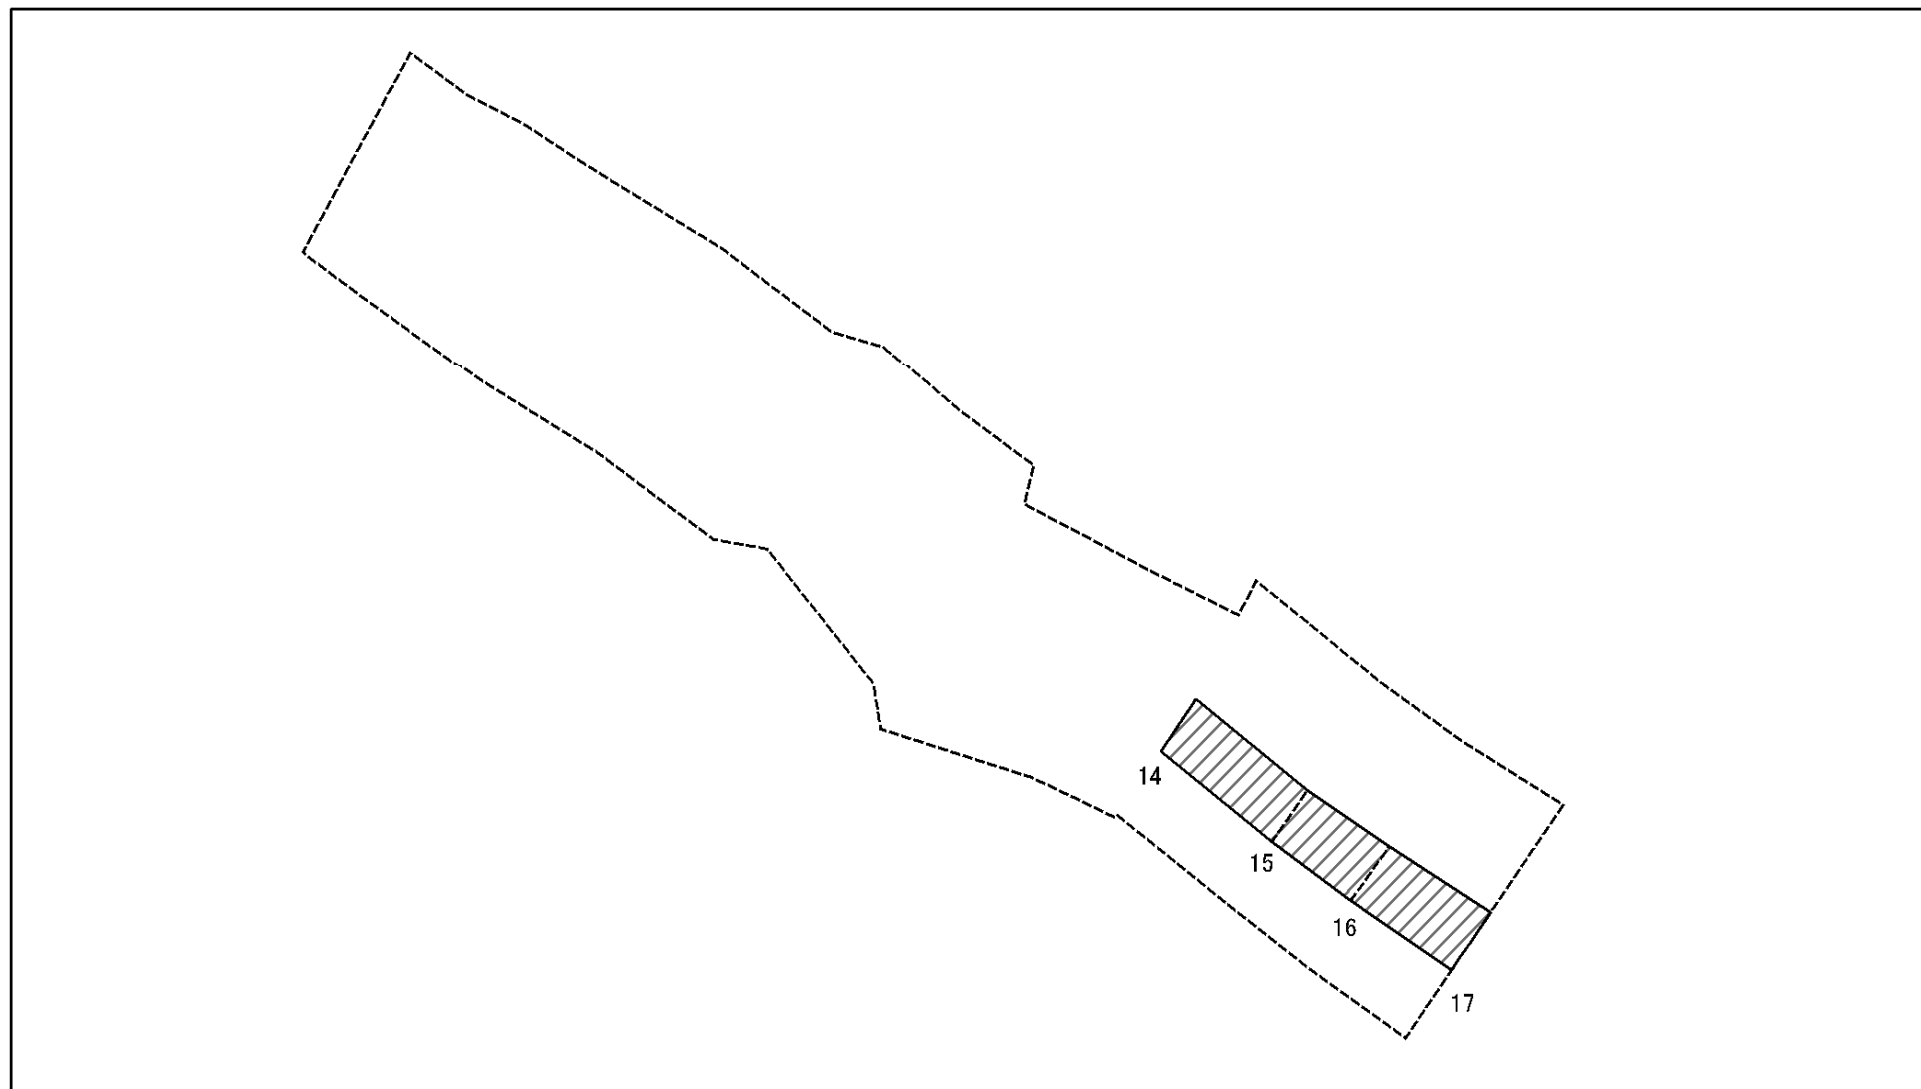
土砂災害警戒区域等の指定の告示に係る図書(様式2-1)

図中の数字は横断測線番号を示す

様式2-1(急) 土砂災害特別警戒区域の区域区分図 (急傾斜地の崩壊に伴う土石などの移動により 建築物の地上部に作用すると想定される力)	土砂災害防止法施行令第二条の基準に該当する区域			N 縮尺 1:1,000	自然現象の種類	急傾斜地の崩壊	箇所番号	I-2047
	土砂災害防止法施行令第三条の基準に該当する区域	土石等の(移動)高さが1m以下の場合、 土石等の移動による力が100kN/m ² を超える区域			告示番号	千葉県告示第145号 千葉県告示第148号	箇所名	高坂1
		それ以外の区域			告示年月日	令和3年3月16日	所在地	君津市高坂、陽光台1丁目

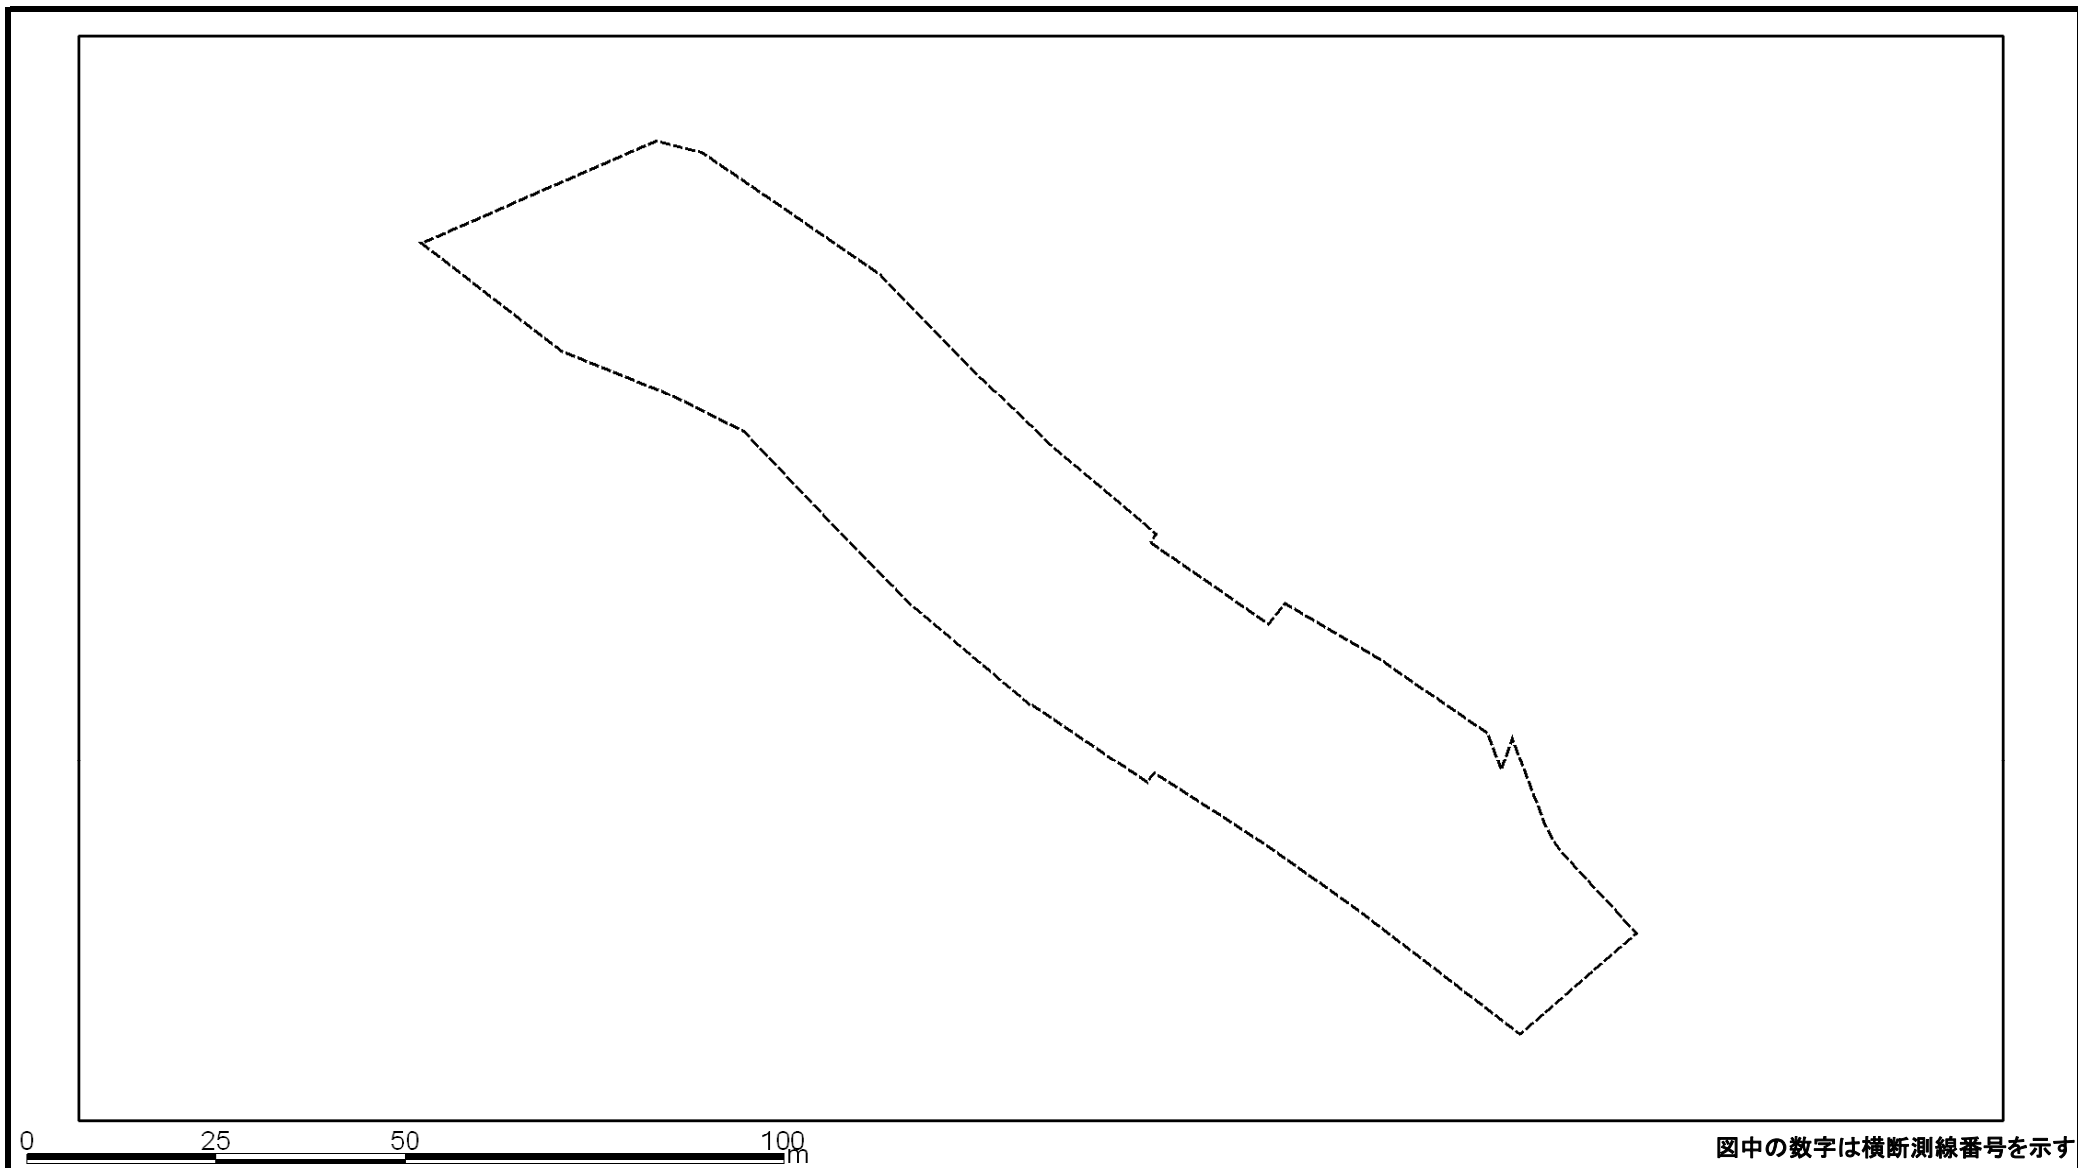
土砂災害警戒区域等の指定の告示に係る図書(様式2-1)

図中の数字は横断測線番号を示す

様式2-1(急) 土砂災害特別警戒区域の区域区分図 (急傾斜地の崩壊に伴う土石などの移動により 建築物の地上部に作用すると想定される力)	土砂災害防止法施行令第二条の基準に該当する区域			N 縮尺 1:1,000	自然現象の種類	急傾斜地の崩壊	箇所番号	I-2047
	土砂災害防止法施行令第三条の基準に該当する区域	土石等の(移動)高さが1m以下の場合、 土石等の移動による力が100kN/m ² を超える区域			告示番号	千葉県告示第145号 千葉県告示第148号	箇所名	高坂1
		それ以外の区域			告示年月日		所在地	君津市高坂、陽光台1丁目

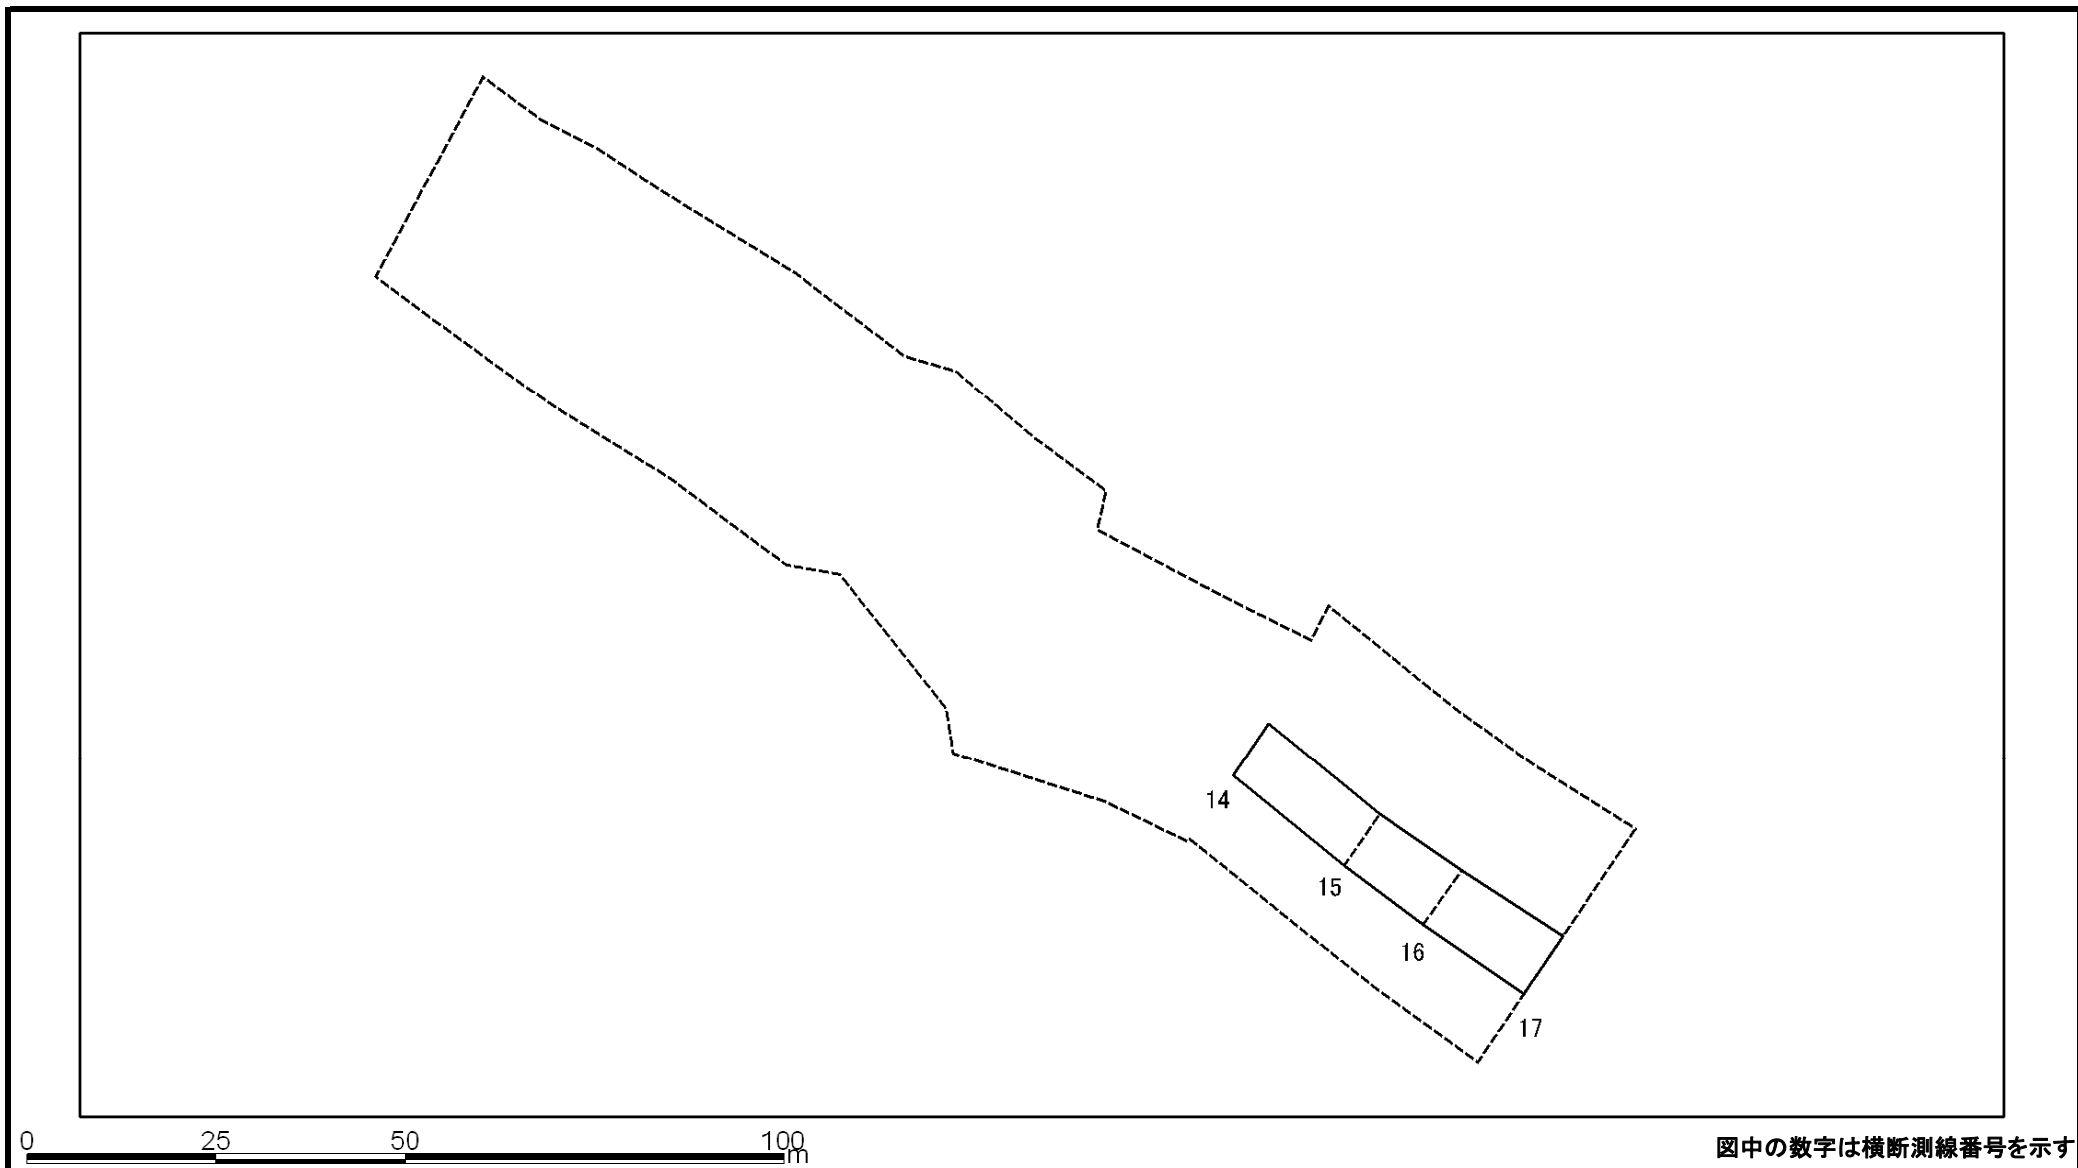
土砂災害警戒区域等の指定の告示に係る図書(様式2-2)

図中の数字は横断測線番号を示す

様式2-2(急) 土砂災害特別警戒区域の区域区分図 (急傾斜地の崩壊に伴う土石などの堆積により 建築物の地上部に作用すると想定される力)	土砂災害防止法施行令第二条の基準に該当する区域			N 縮尺 1:1,000	自然現象の種類	急傾斜地の崩壊	箇所番号	I-2047
	土砂災害防止法施行令第三条の基準に該当する区域	土石等の堆積の高さが3mを超える区域			告示番号	千葉県告示第145号 千葉県告示第148号	箇所名	高坂1
		それ以外の区域			告示年月日	令和3年3月16日	所在地	君津市高坂、陽光台1丁目

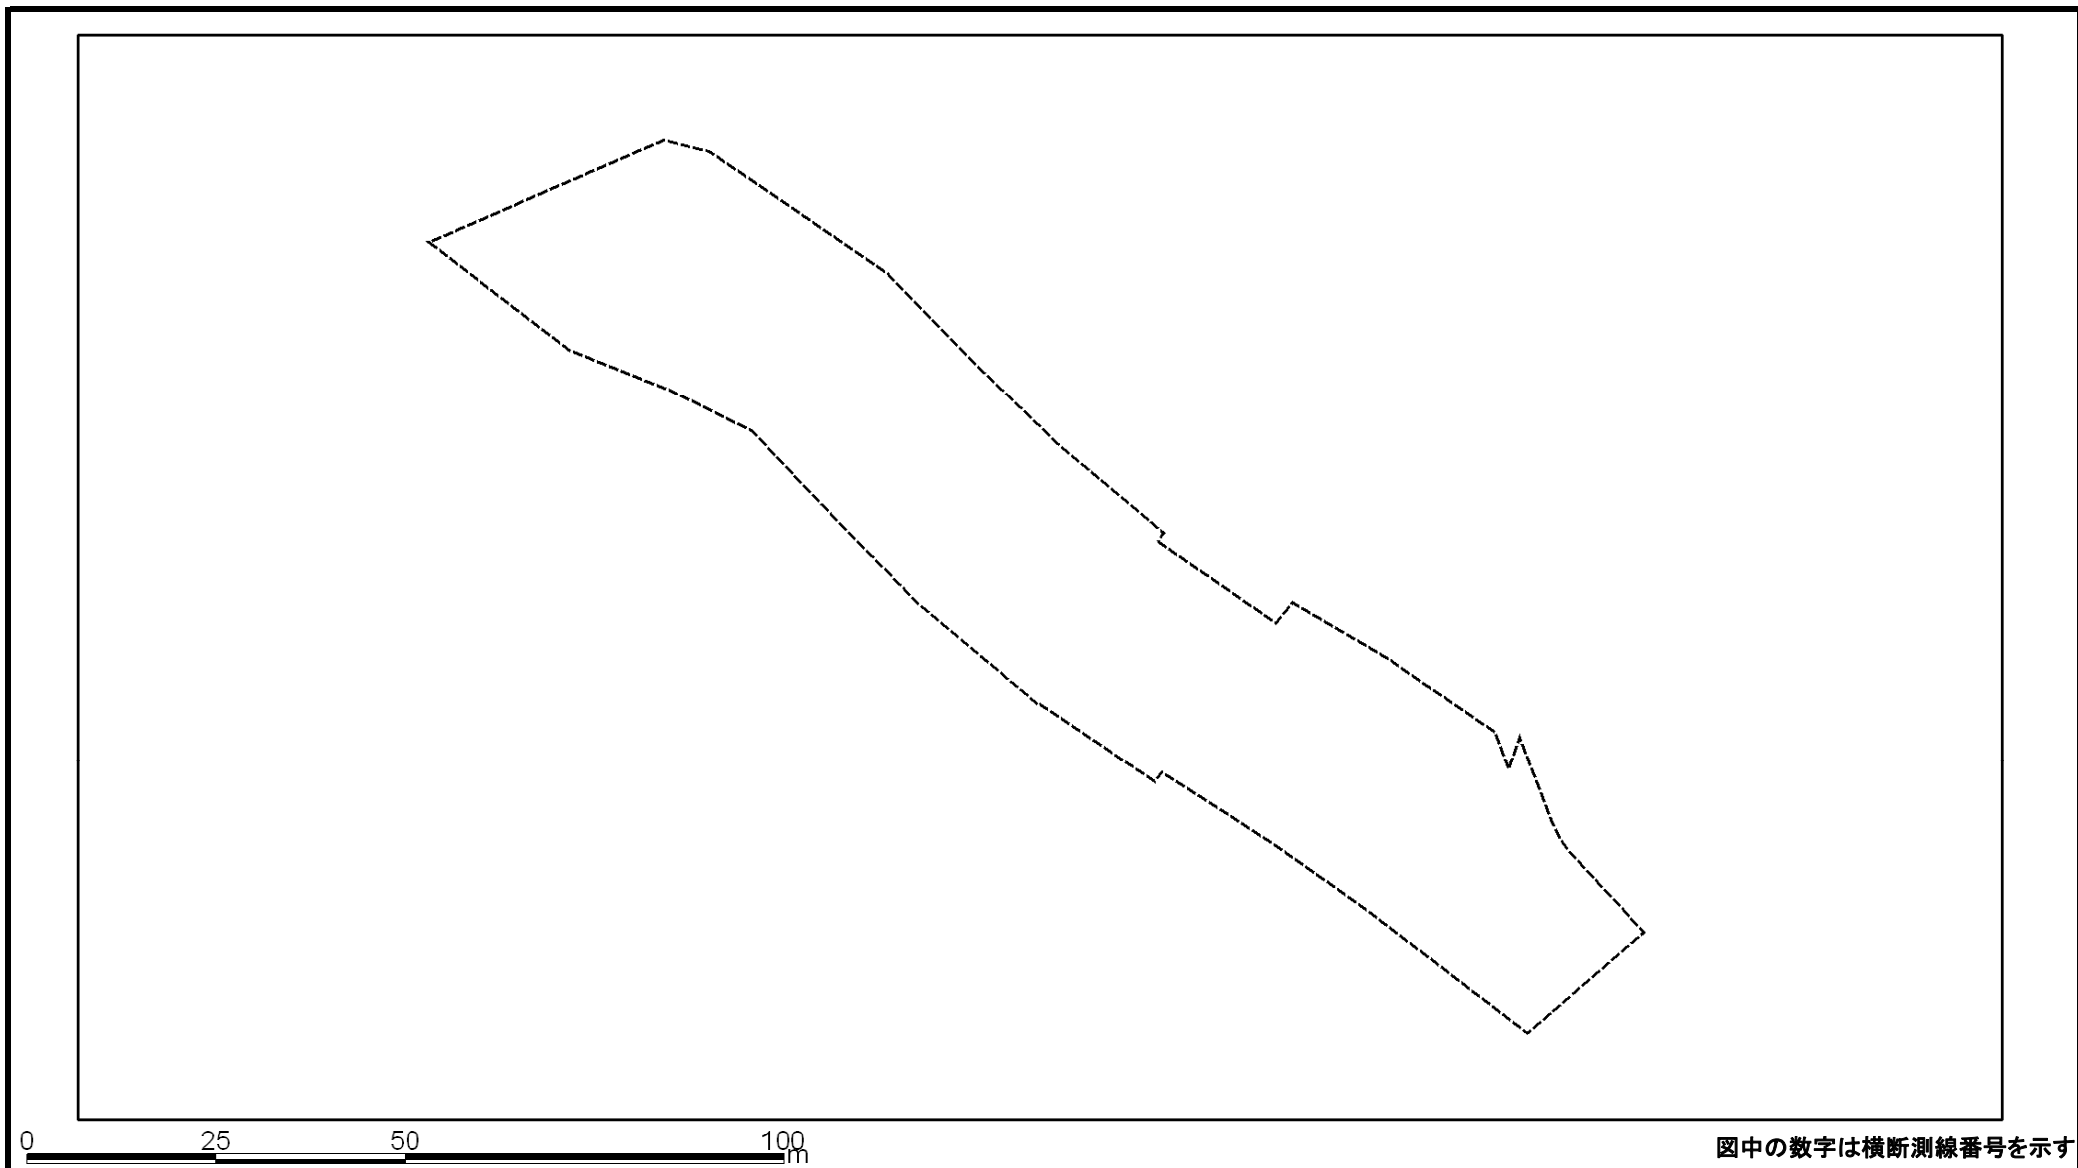
土砂災害警戒区域等の指定の告示に係る図書(様式2-2)

図中の数字は横断測線番号を示す

様式2-2(急) 土砂災害特別警戒区域の区域区分図 (急傾斜地の崩壊に伴う土石などの堆積により 建築物の地上部に作用すると想定される力)	土砂災害防止法施行令第二条の基準に該当する区域			N 縮尺 1:1,000	自然現象の種類	急傾斜地の崩壊	箇所番号	I-2047
	土砂災害防止法施行令第三条の基準に該当する区域	土石等の堆積の高さが3mを超える区域			告示番号	千葉県告示第145号 千葉県告示第148号	箇所名	高坂1
		それ以外の区域			告示年月日	令和3年3月16日	所在地	君津市高坂、陽光台1丁目
