土砂災害警戒区域等の指定の告示に係る図書(その1)

様式-1(急) 土砂災害警戒区域・土砂災害特別警戒区域 位置図	自然現象の種類	急傾斜地の崩壊
	箇所番号	Ⅱ-5045
	箇所名	東長田8
	所在地	館山市東長田

土砂災害警戒区域・土砂災害特別警戒区域
区域図(その1)

警戒区域:千葉県告示第576号
特別警戒区域:千葉県告示第577号

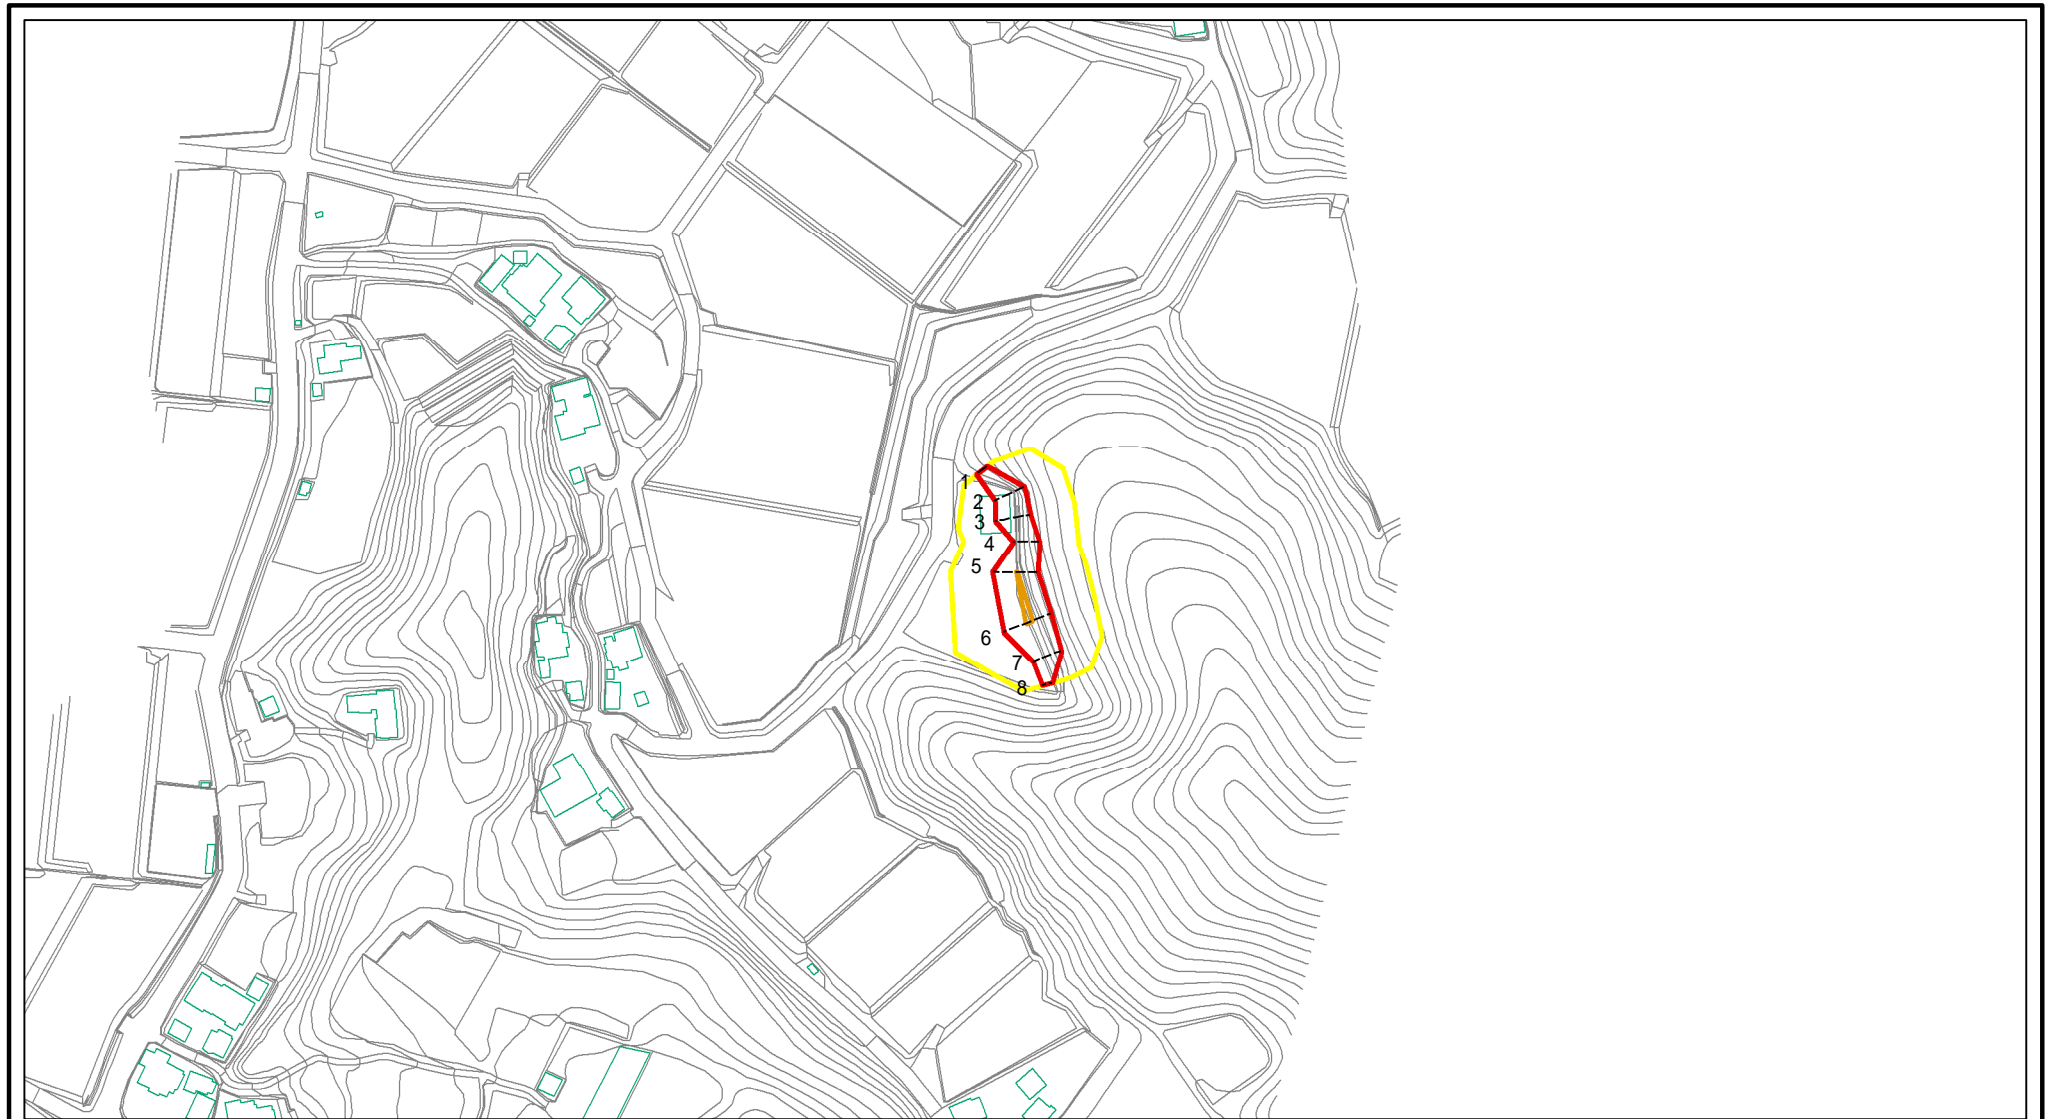
図中の数字は横断測線番号を示す

土砂災害防止法施行令第二条の基準に該当する区域

土砂災害防止法
施行令第三条の
基準に該当する
区域

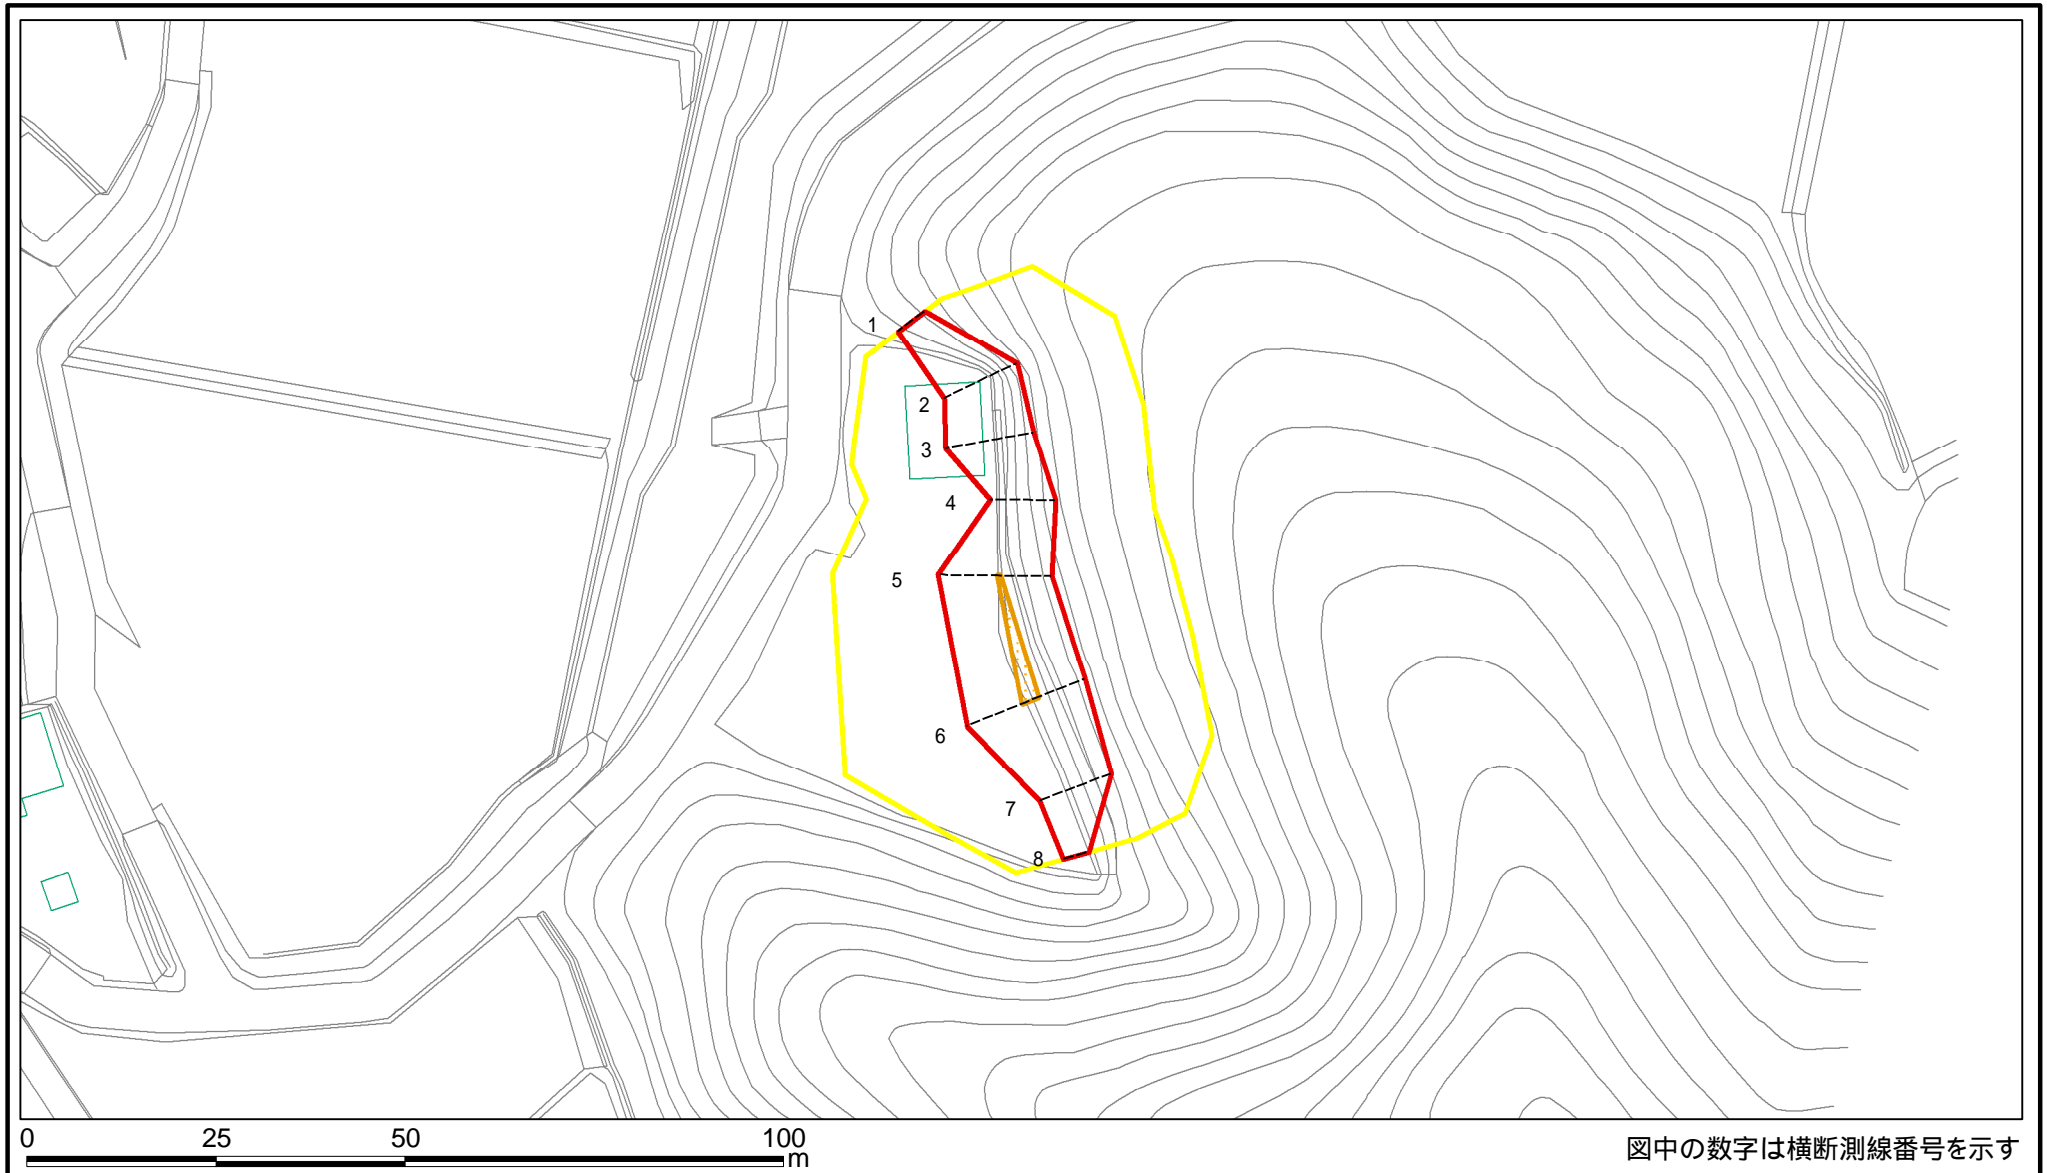
土砂災害警戒区域等の指定の公示に係る図書(その2 - 1)

様式 - 2 - 1(急) 土砂災害警戒区域・土砂災害特別警戒区域 区域図(その2)	土砂災害防止法施行令第二条の基準に該当する区域		土 縮尺 1:1,000	自然現象の種類	急傾斜地の崩壊	箇所番号	II-5045
	土砂災害防止法施行令第三条の基準に該当する区域			告示番号	警戒区域:千葉県告示第576号 特別警戒区域:千葉県告示第577号	箇所名	東長田8
	それ以外の区域			告示年月日	平成23年8月16日	所在地	館山市東長田

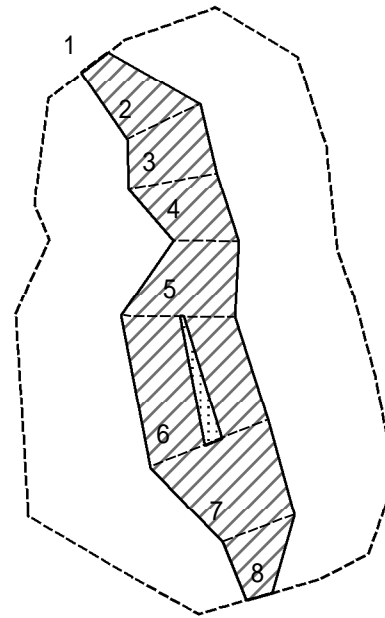
土砂災害警戒区域等の指定の公示に係る図書(その2 - 2)

図中の数字は横断測線番号を示す

様式 - 2 - 2 (急)
 土砂災害特別警戒区域の区域区分図
 (急傾斜地の崩壊に伴う土石等の移動により
 建築物の地上部に作用すると想定される力)

土石等の(移動)高さが1 m以下の場合、
 土石等の移動による力が100kN/mを超える区域

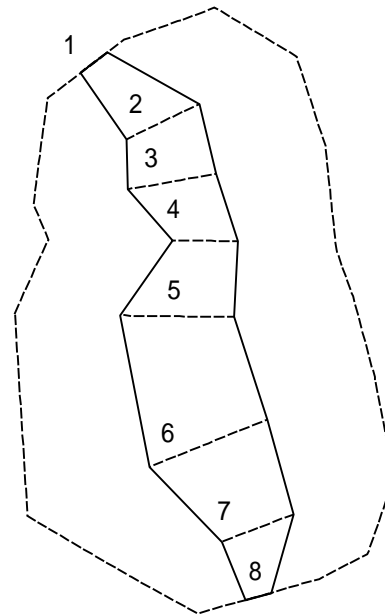
土砂災害警戒区域等の指定の公示に係る図書(その2 - 3)

図中の数字は横断測線番号を示す

様式 - 2 - 3 (急) 土砂災害特別警戒区域の区域区分図 (急傾斜地の崩壊に伴う土石等の堆積により 建築物の地上部に作用すると想定される力)	土砂災害防止法施行令第二条の基準に該当する区域			土 縮尺 1:1,000	自然現象の種類	急傾斜地の崩壊	箇所番号	II-5045
	土砂災害防止法施行令第三条の基準に該当する区域	土石等の堆積の高さが3mを超える区域			告示番号	警戒区域:千葉県告示第576号 特別警戒区域:千葉県告示第577号	箇所名	東長田8
		それ以外の区域			告示年月日	平成23年8月16日	所在地	館山市東長田
