# 急傾斜地の崩壊区域調書

様式5-4 危害のおそれのある土地等の座標位置図

急傾斜地の位置	箇所番号	II-110052-a	箇所名	新井4	所在地	千葉県山武郡横芝光町新井
---------	------	-------------	-----	-----	-----	--------------

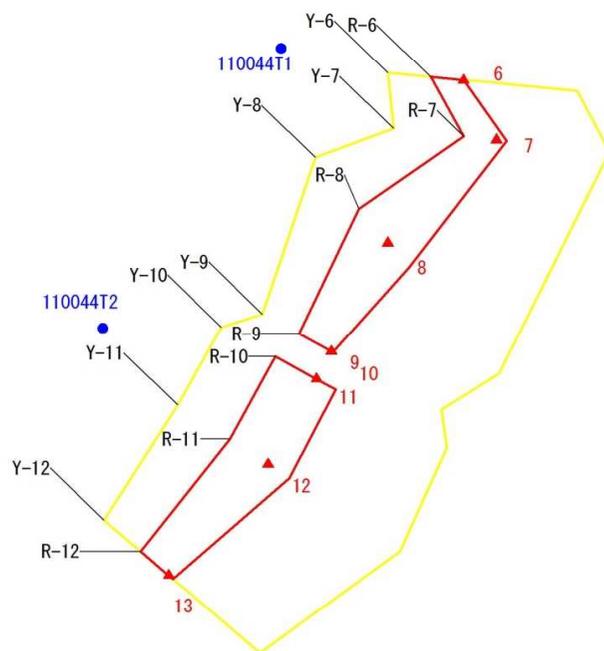
II-110052-b

様式5-4 危害のおそれのある土地等の座標位置図
