土砂災害警戒区域等の指定の告示に係る図書(様式1)

| 様式1(急) 土砂災害警戒区域・土砂災害特別警戒区域 位置図 | 自然現象の種類 | 急傾斜地の崩壊 |
| | 箇所名 | 榎戸2 |
| | 所在地 | 八街市榎戸 |

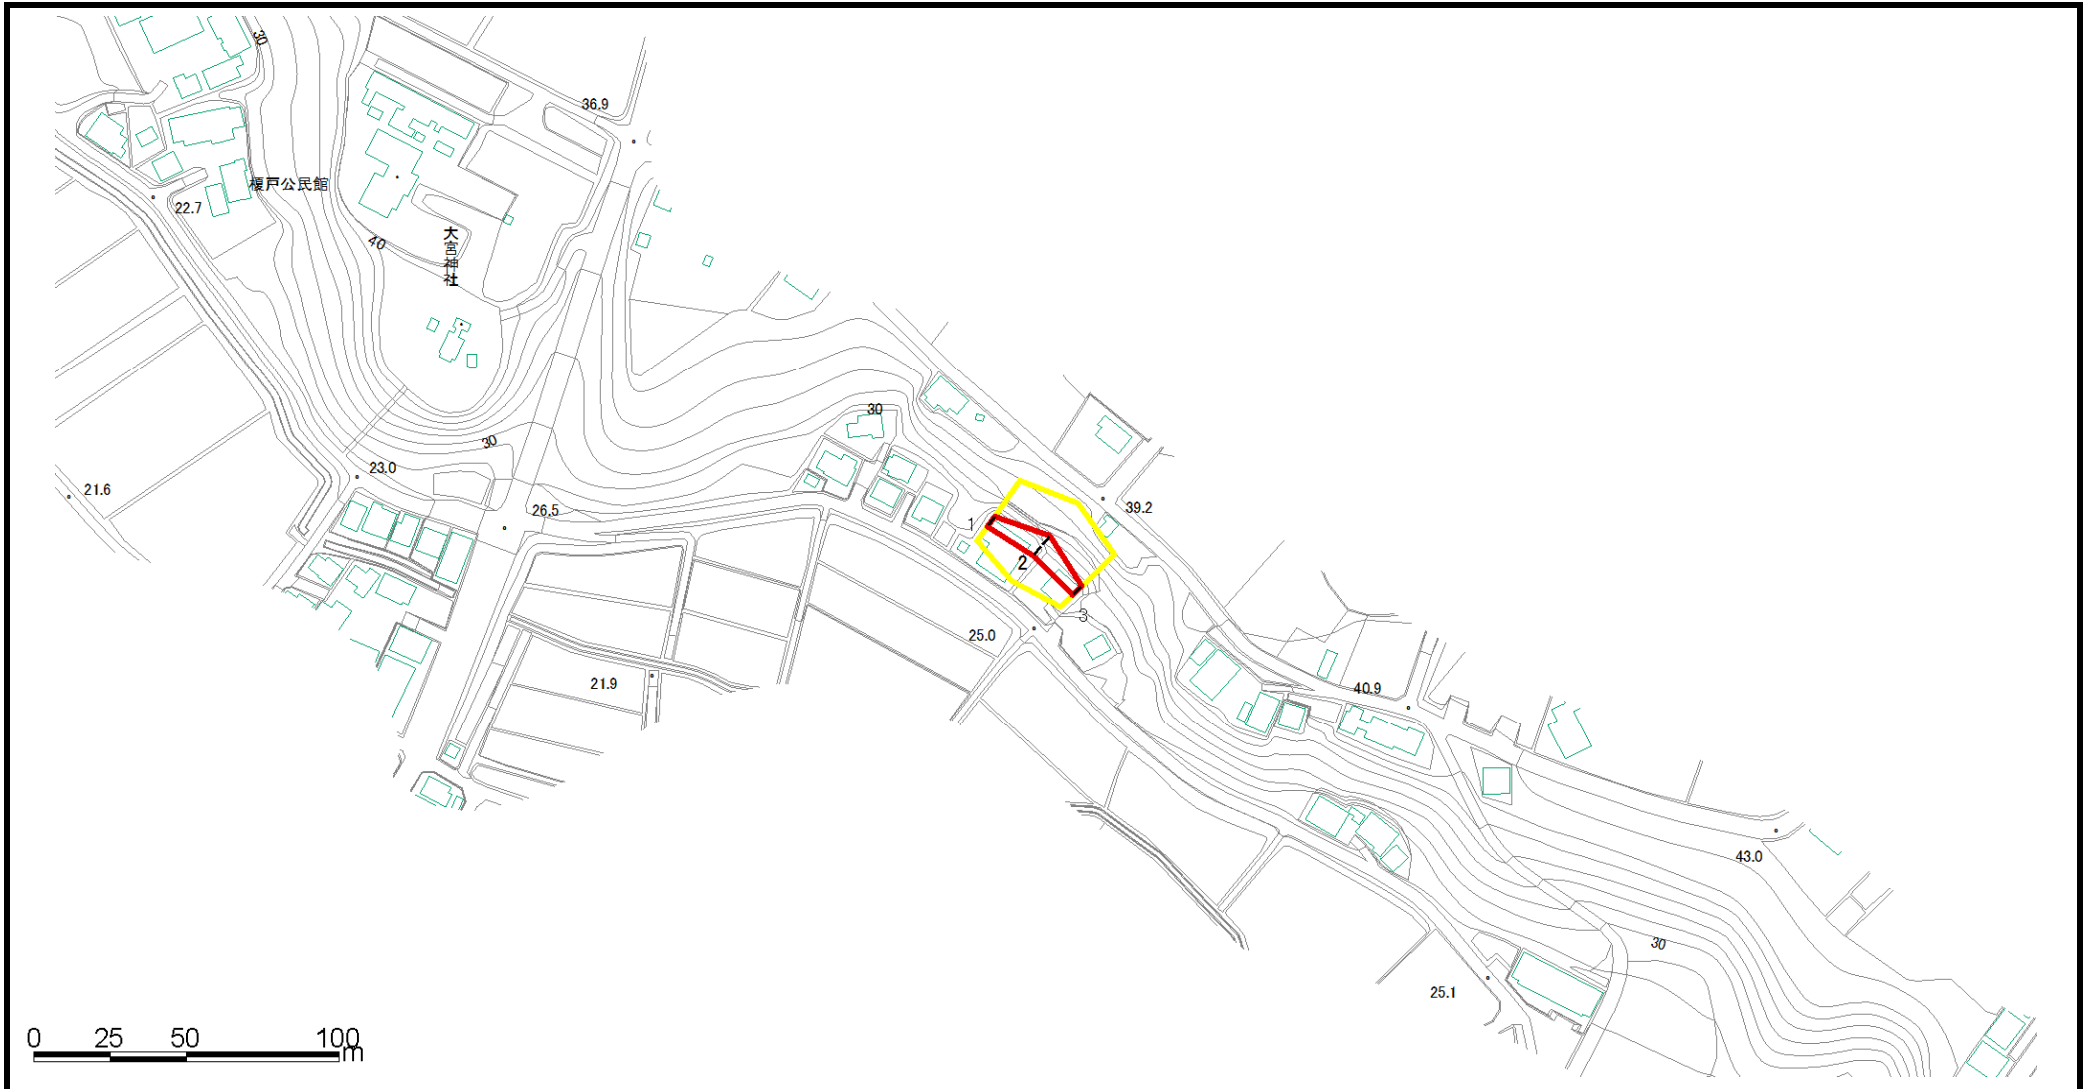
土砂災害警戒区域等の指定の告示に係る図書(様式2)

| 様式2(急) 土砂災害警戒区域・土砂災害特別警戒区域 区域図 | 土砂災害防止法施行令第二条の基準に該当する区域 | | N 縮尺 1:2,500 | 自然現象の種類 | 急傾斜地の崩壊 | 箇所番号 | II-1225 |
| | 土砂災害防止法施行令第三条の基準に該当する区域 | | | 告示番号 | 警戒区域:千葉県告示 第75号 特別警戒区域:千葉県告示 第76号 | 箇所名 | 榎戸2 |
| | それ以外の区域 | | | 告示年月日 | 平成27年2月20日 | 所在地 | 八街市榎戸 |

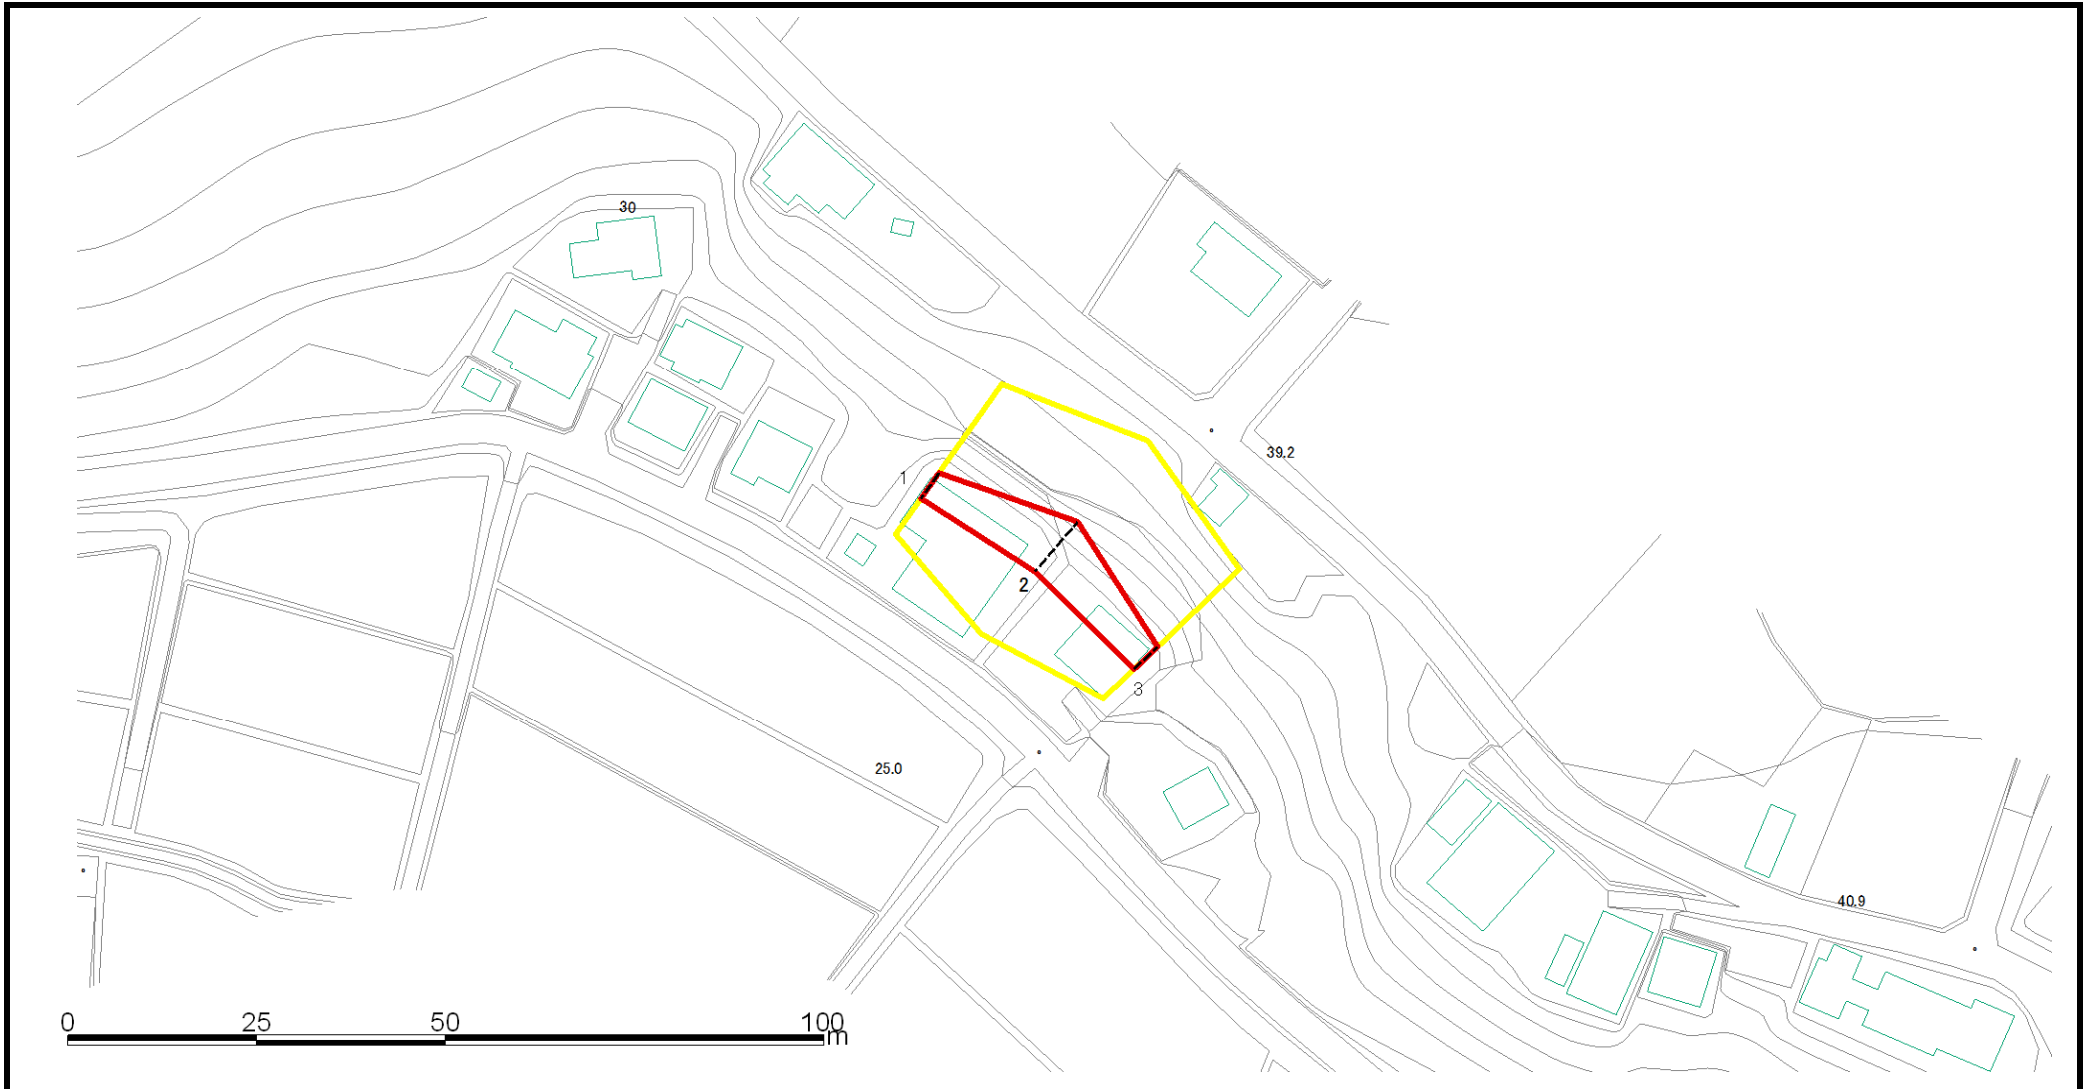
土砂災害警戒区域等の指定の告示に係る図書(様式2)参考図

| 様式2(急) 土砂災害警戒区域・土砂災害特別警戒区域 区域図(参考図) | 土砂災害防止法施行令第二条の基準に該当する区域 | | | N 縮尺 1:1,000 | 自然現象の種類 | 急傾斜地の崩壊 | 箇所番号 | Ⅱ-1225 |
| | 土砂災害防止法施行令第三条の基準に該当する区域 | 土石等の(移動)高さが1m以下の場合、土石等の移動による力が100kN/m ² を超える区域 | | | 告示番号 | 警戒区域:千葉県告示 第75号 特別警戒区域:千葉県告示 第76号 | 箇所名 | 榎戸2 |
| | | 土石等の堆積の高さが3mを超える区域 | | | 告示年月日 | 平成27年2月20日 | 所在地 | 八街市榎戸 |

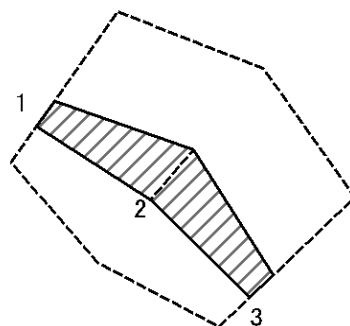
土砂災害警戒区域等の指定の告示に係る図書(様式2-1)

図中の数字は区域の区分番号を表す

| 様式2-1(急) 土砂災害特別警戒区域の区域区分図 (急傾斜地の崩壊に伴う土石などの移動により建築物の地上部に作用すると想定される力) | 土砂災害防止法施行令第二条の基準に該当する区域 | | | N 縮尺 1:1,000 | 自然現象の種類 | 急傾斜地の崩壊 | 箇所番号 | II-1225 |
| | 土砂災害防止法施行令第三条の基準に該当する区域 | 土石等の(移動)高さが1m以下の場合、土石等の移動による力が100kN/m ² を超える区域 | | | 告示番号 | 警戒区域:千葉県告示 第75号 特別警戒区域:千葉県告示 第76号 | 箇所名 | 榎戸2 |

| 横断測線の区間 | 土石等の移動により建築物の地上部に作用すると想定される力 | | | | 土石等の堆積により建築物の地上部に作用すると想定される力 | | | | 横断測線の区間 | 土石等の移動により建築物の地上部に作用すると想定される力 | | | | 土石等の堆積により建築物の地上部に作用すると想定される力 | | | |
|---|---|---|---|---|---|---|---|---|---|---|---|---|---|---|---|---|---|
| 1 ~ 2 | - | - | 73.14 | 1.00 | - | - | 11.01 | 2.06 | | | | | | | | | |
| 2 ~ 3 | - | - | 73.14 | 1.00 | - | - | 11.01 | 2.06 | | | | | | | | | |

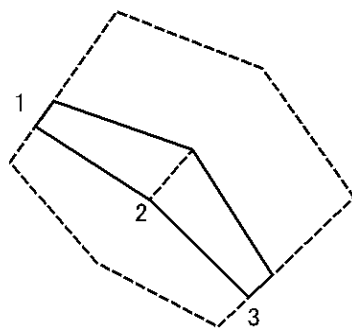
土砂災害警戒区域等の指定の告示に係る図書(様式2-2)

図中の数字は区域の区分番号を表す

| 様式2-2(急) 土砂災害特別警戒区域の区域区分図 (急傾斜地の崩壊に伴う土石などの堆積により建築物の地上部に作用すると想定される力) | 土砂災害防止法施行令第二条の基準に該当する区域 | | 縮尺 1:1,000 | 自然現象の種類 | 急傾斜地の崩壊 | 箇所番号 | Ⅱ-1225 |
| | 土砂災害防止法施行令第三条の基準に該当する区域 | 土石等の堆積の高さが3mを超える区域 | | 告示番号 | 警戒区域:千葉県告示 第75号 特別警戒区域:千葉県告示 第76号 | 箇所名 | 榎戸2 |
