土砂災害警戒区域等の指定の告示に係る図書(その1)

様式-1(急)
土砂災害警戒区域・土砂災害特別警戒区域
位置図

Ⅱ-5051

東長田14

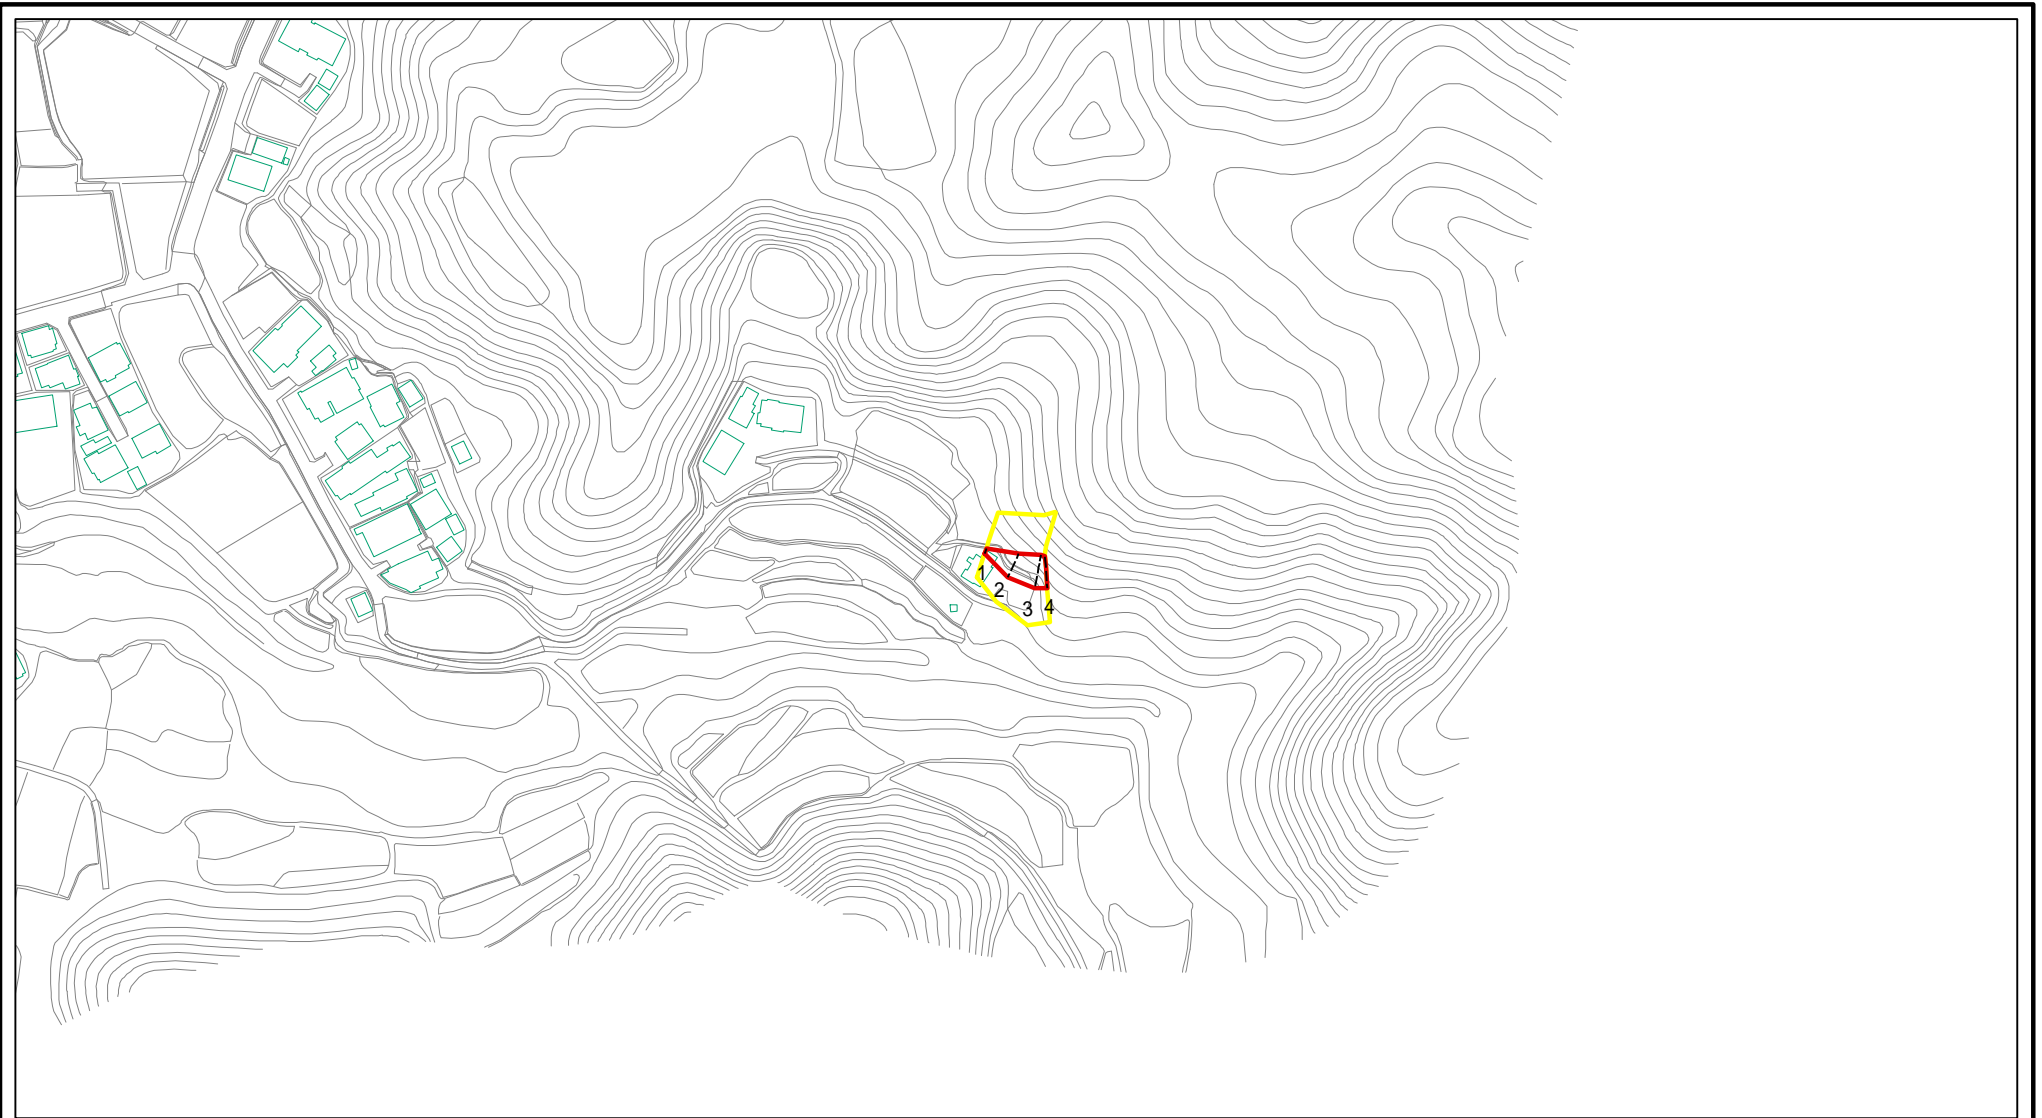
土砂災害警戒区域等の指定の公示に係る図書(その2)

図中の数字は横断測線番号を示す

様式 - 2 (急) 土砂災害警戒区域・土砂災害特別警戒区域 区域図(その1)	土砂災害防止法施行令第二条の基準に該当する区域		土 縮尺 1:2,500	自然現象の種類	急傾斜地の崩壊	箇所番号	II-5051
	土砂災害防止法施行令第三条の基準に該当する区域			告示番号	警戒区域:千葉県告示第576号 特別警戒区域:千葉県告示第577号	箇所名	東長田14
	土砂等の(移動)高さが1m以下の場合、土砂等の移動による力が100kN/mを超える区域			告示年月日	平成23年8月16日	所在地	館山市東長田
	土砂等の堆積の高さが3mを超える区域						
	それ以外の区域

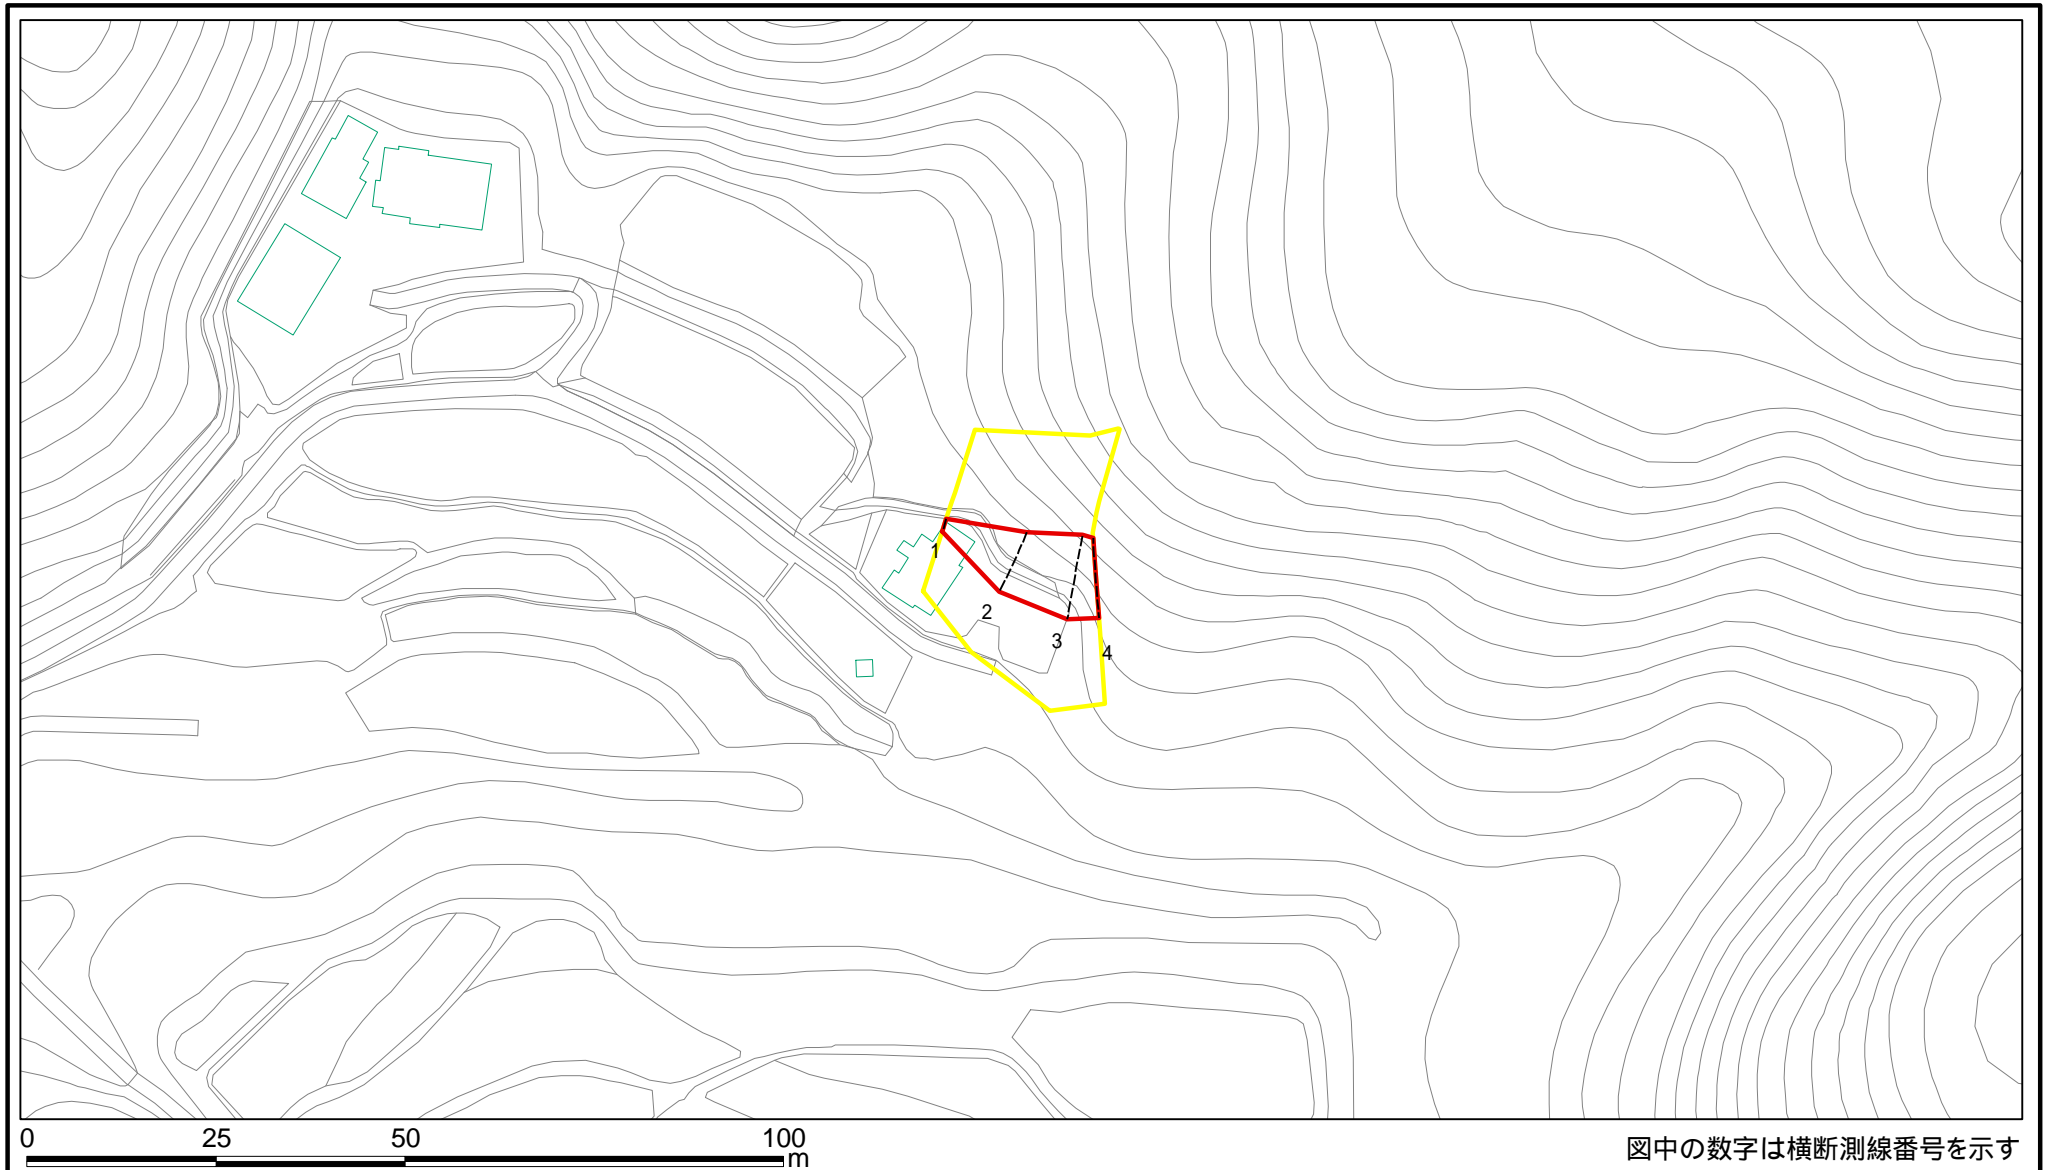
土砂災害警戒区域等の指定の公示に係る図書(その2 - 1)

様式 - 2 - 1(急) 土砂災害警戒区域・土砂災害特別警戒区域 区域図(その2)	土砂災害防止法施行令第二条の基準に該当する区域		土 縮尺 1:1,000	自然現象の種類	急傾斜地の崩壊	箇所番号	II-5051	
	土砂災害防止法施行令第三条の基準に該当する区域			告示番号	警戒区域:千葉県告示第576号 特別警戒区域:千葉県告示第577号		箇所名	東長田14
	土砂等の(移動)高さが1m以下の場合 土砂等の移動による力が100kN/mを超える区域			告示年月日	平成23年8月16日		所在地	館山市東長田
	土砂等の堆積の高さが3mを超える区域							
それ以外の区域

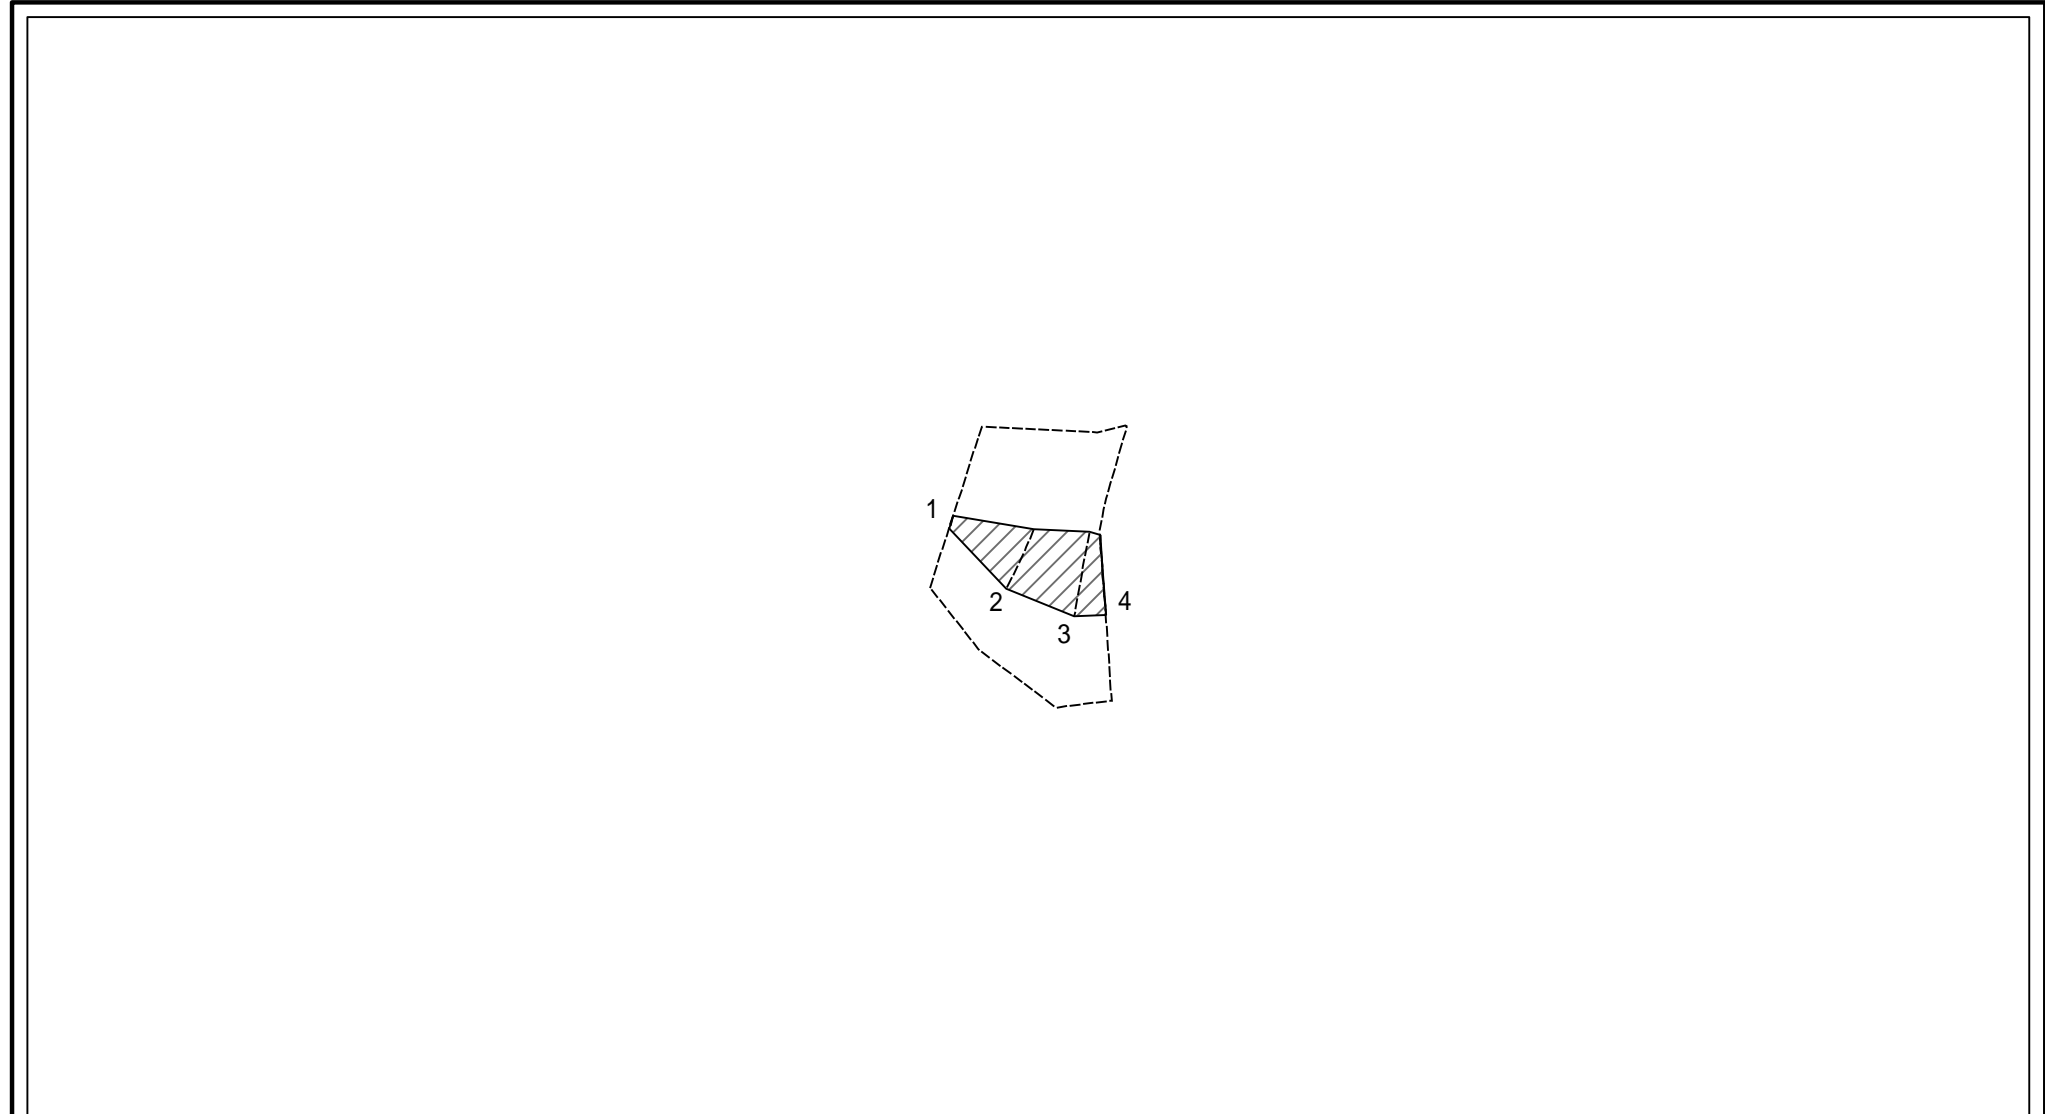
土砂災害警戒区域等の指定の公示に係る図書(その2 - 2)

図中の数字は横断測線番号を示す

様式 - 2 - 2 (急) 土砂災害特別警戒区域の区域区分図 (急傾斜地の崩壊に伴う土石等の移動により 建築物の地上部に作用すると想定される力)	土砂災害防止法施行令第二条の基準に該当する区域		± 縮尺 1:1,000	自然現象の種類	急傾斜地の崩壊	箇所番号	II-5051	
	土砂災害防止法施行令第三条の基準に該当する区域	土石等の(移動)高さが1m以下の場合、 土石等の移動による力が100kN/mを超える区域			告示番号	警戒区域:千葉県告示第576号 特別警戒区域:千葉県告示第577号	箇所名	東長田14
	それ以外の区域			告示年月日	平成23年8月16日	所在地	館山市東長田

横断測線の区間	土石等の移動により建築物の地上部に作用すると想定される力				土石等の堆積により建築物の地上部に作用すると想定される力				
	土石等の(移動)高さが1m以下の場合、土石等の移動による力が100kN/m ² を超える区域		それ以外の区域		土石等の堆積の高さが3mを超える区域		それ以外の区域		
	力の大きさのうち最大のもの(kN/m ²)	土石等の高さ(m)	力の大きさのうち最大のもの(kN/m ²)	土石等の高さ(m)	力の大きさのうち最大のもの(kN/m ²)	土石等の高さ(m)	力の大きさのうち最大のもの(kN/m ²)	土石等の高さ(m)	
1 ~ 2	-	-	76.06	1.00	-	-	14.74	2.61	
2 ~ 3	-	-	87.12	1.00	-	-	11.04	1.96	
3 ~ 4	-	-	87.12	1.00	-	-	11.04	1.96	
様式-3(急) 建築物の構造の規制に必要な衝撃に関する事項				自然現象の種類	急傾斜地の崩壊		箇所番号	II-5051	
				告示番号	警戒区域:千葉県告示第576号 特別警戒区域:千葉県告示第577号		箇所名	東長田14	
				告示年月日	平成23年8月16日		所在地	館山市東長田

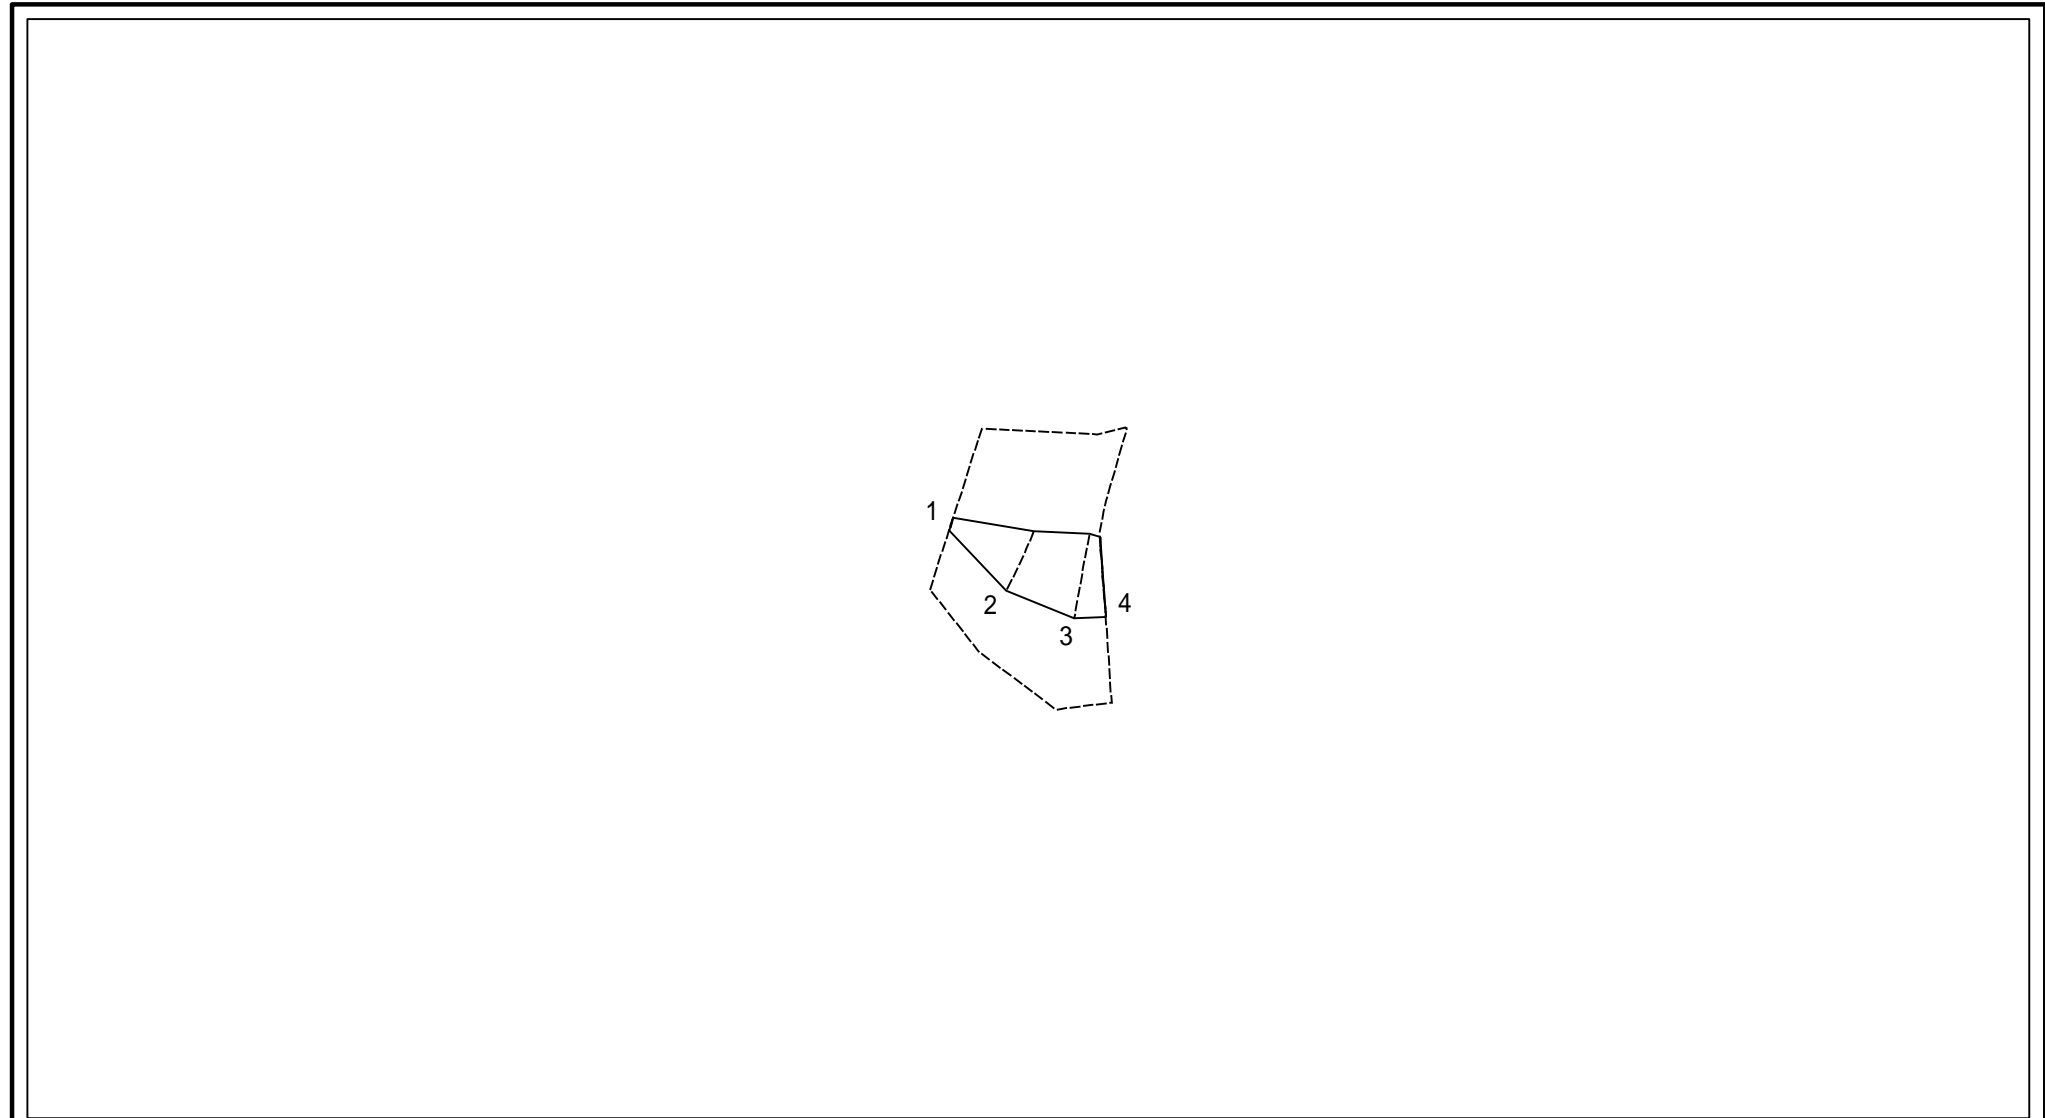
土砂災害警戒区域等の指定の公示に係る図書(その2 - 3)

図中の数字は横断測線番号を示す

様式 - 2 - 3 (急) 土砂災害特別警戒区域の区域区分図 (急傾斜地の崩壊に伴う土石等の堆積により建築物の地上部に作用すると想定される力)	土砂災害防止法施行令第二条の基準に該当する区域			土 縮尺 1:1,000	自然現象の種類	急傾斜地の崩壊	箇所番号	II-5051
	土砂災害防止法施行令第三条の基準に該当する区域	土石等の堆積の高さが3mを超える区域			告示番号	警戒区域:千葉県告示第576号 特別警戒区域:千葉県告示第577号	箇所名	東長田14
		それ以外の区域			告示年月日	平成23年8月16日	所在地	館山市東長田
