土砂災害警戒区域等の指定の告示に係る図書(様式1)

土砂災害警戒区域・土砂災害特別警戒区域
位置図

岬町鴨根1

いすみ市岬町鴨根

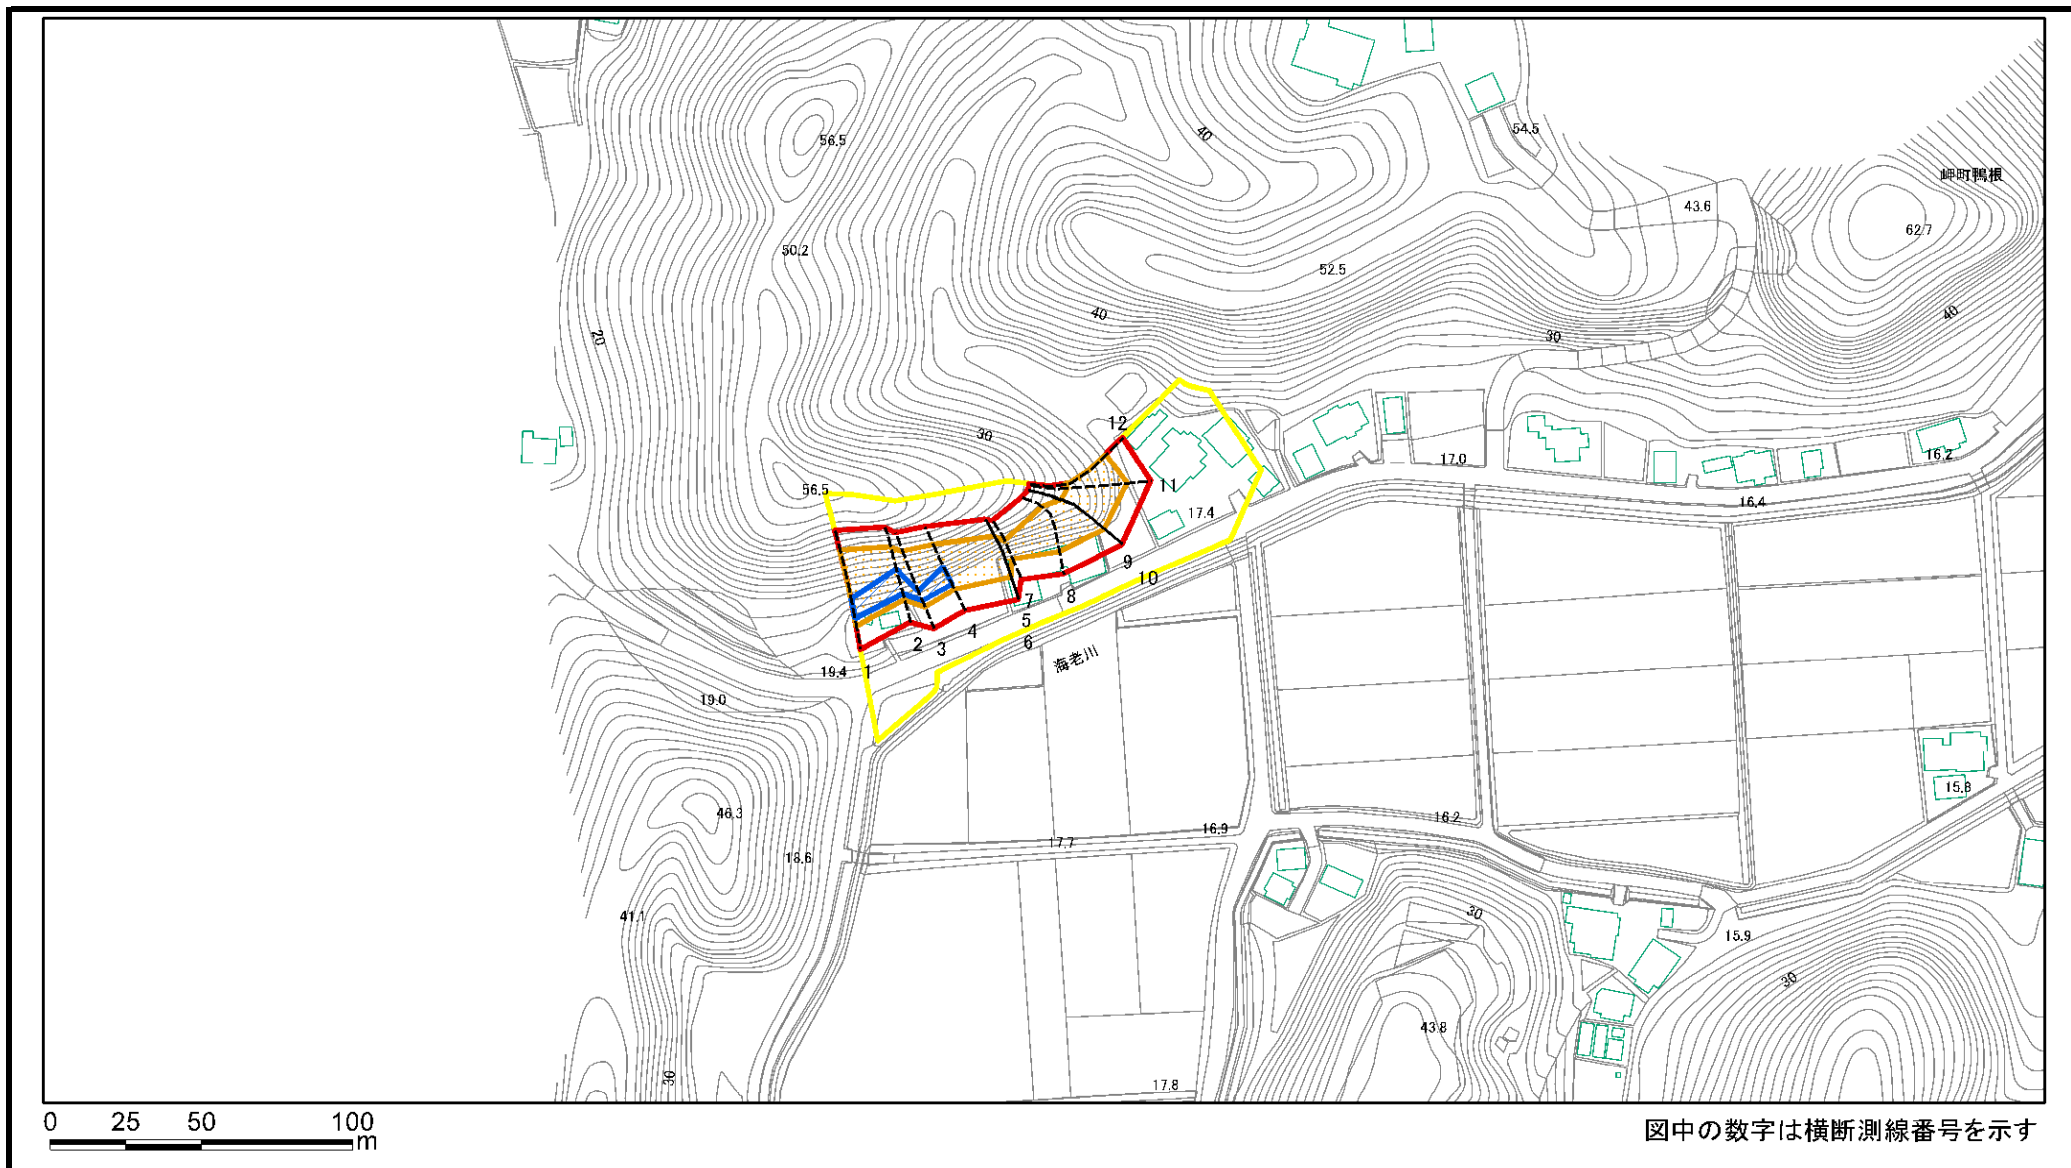
図中の数字は横断測線番号を示す

| 様式2(急) 土砂災害警戒区域・土砂災害特別警戒区域 区域図 | 土砂災害防止法施行令第二条の基準に該当する区域 | | N 縮尺 1:2,500 | 自然現象の種類 | 急傾斜地の崩壊 | 箇所番号 | II-4296 |
| | 土砂等の(移動)高さが1m以下の場合、土砂等の移動による力が100kN/m ² を超える区域 | | | 告示年月日 | 令和3年3月23日 | 所在地 | いすみ市岬町鴨根 |
| | 土砂等の堆積の高さが3mを超える区域 | | | | | | |

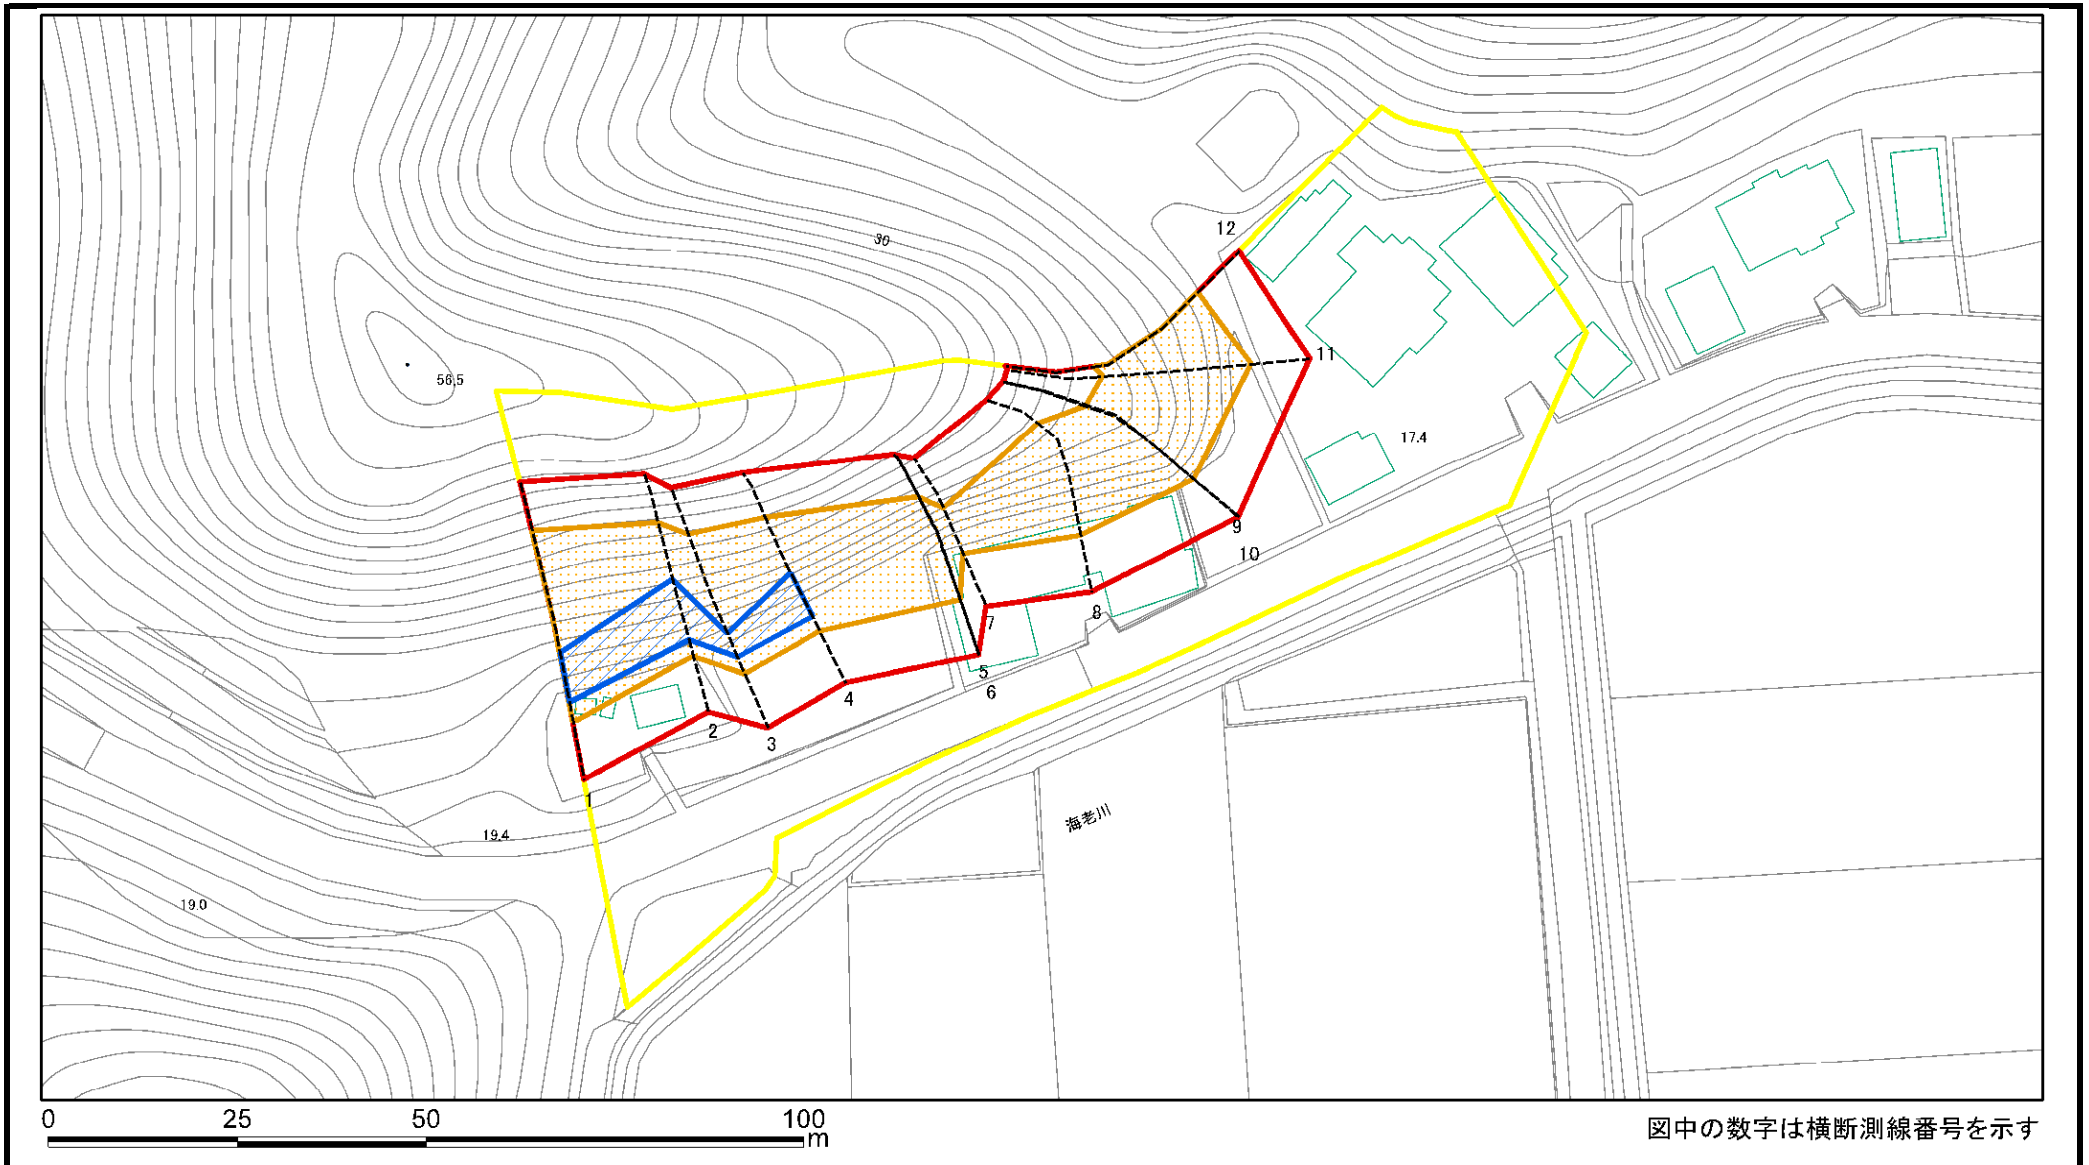
図中の数字は横断測線番号を示す

| 様式2(急) 土砂災害警戒区域・土砂災害特別警戒区域図(参考図) | 土砂災害防止法施行令第二条の基準に該当する区域 | | 縮尺 1:1,000 | 自然現象の種類 | 急傾斜地の崩壊 | 箇所番号 | II-4296 |
| | 土砂等の(移動)高さが1m以下の場合、土砂等の移動による力が100kN/m ² を超える区域 | | | 告示年月日 | 令和3年3月23日 | 所在地 | いすみ市岬町鴨根 |
| | 土砂等の堆積の高さが3mを超える区域 | | | | | | |

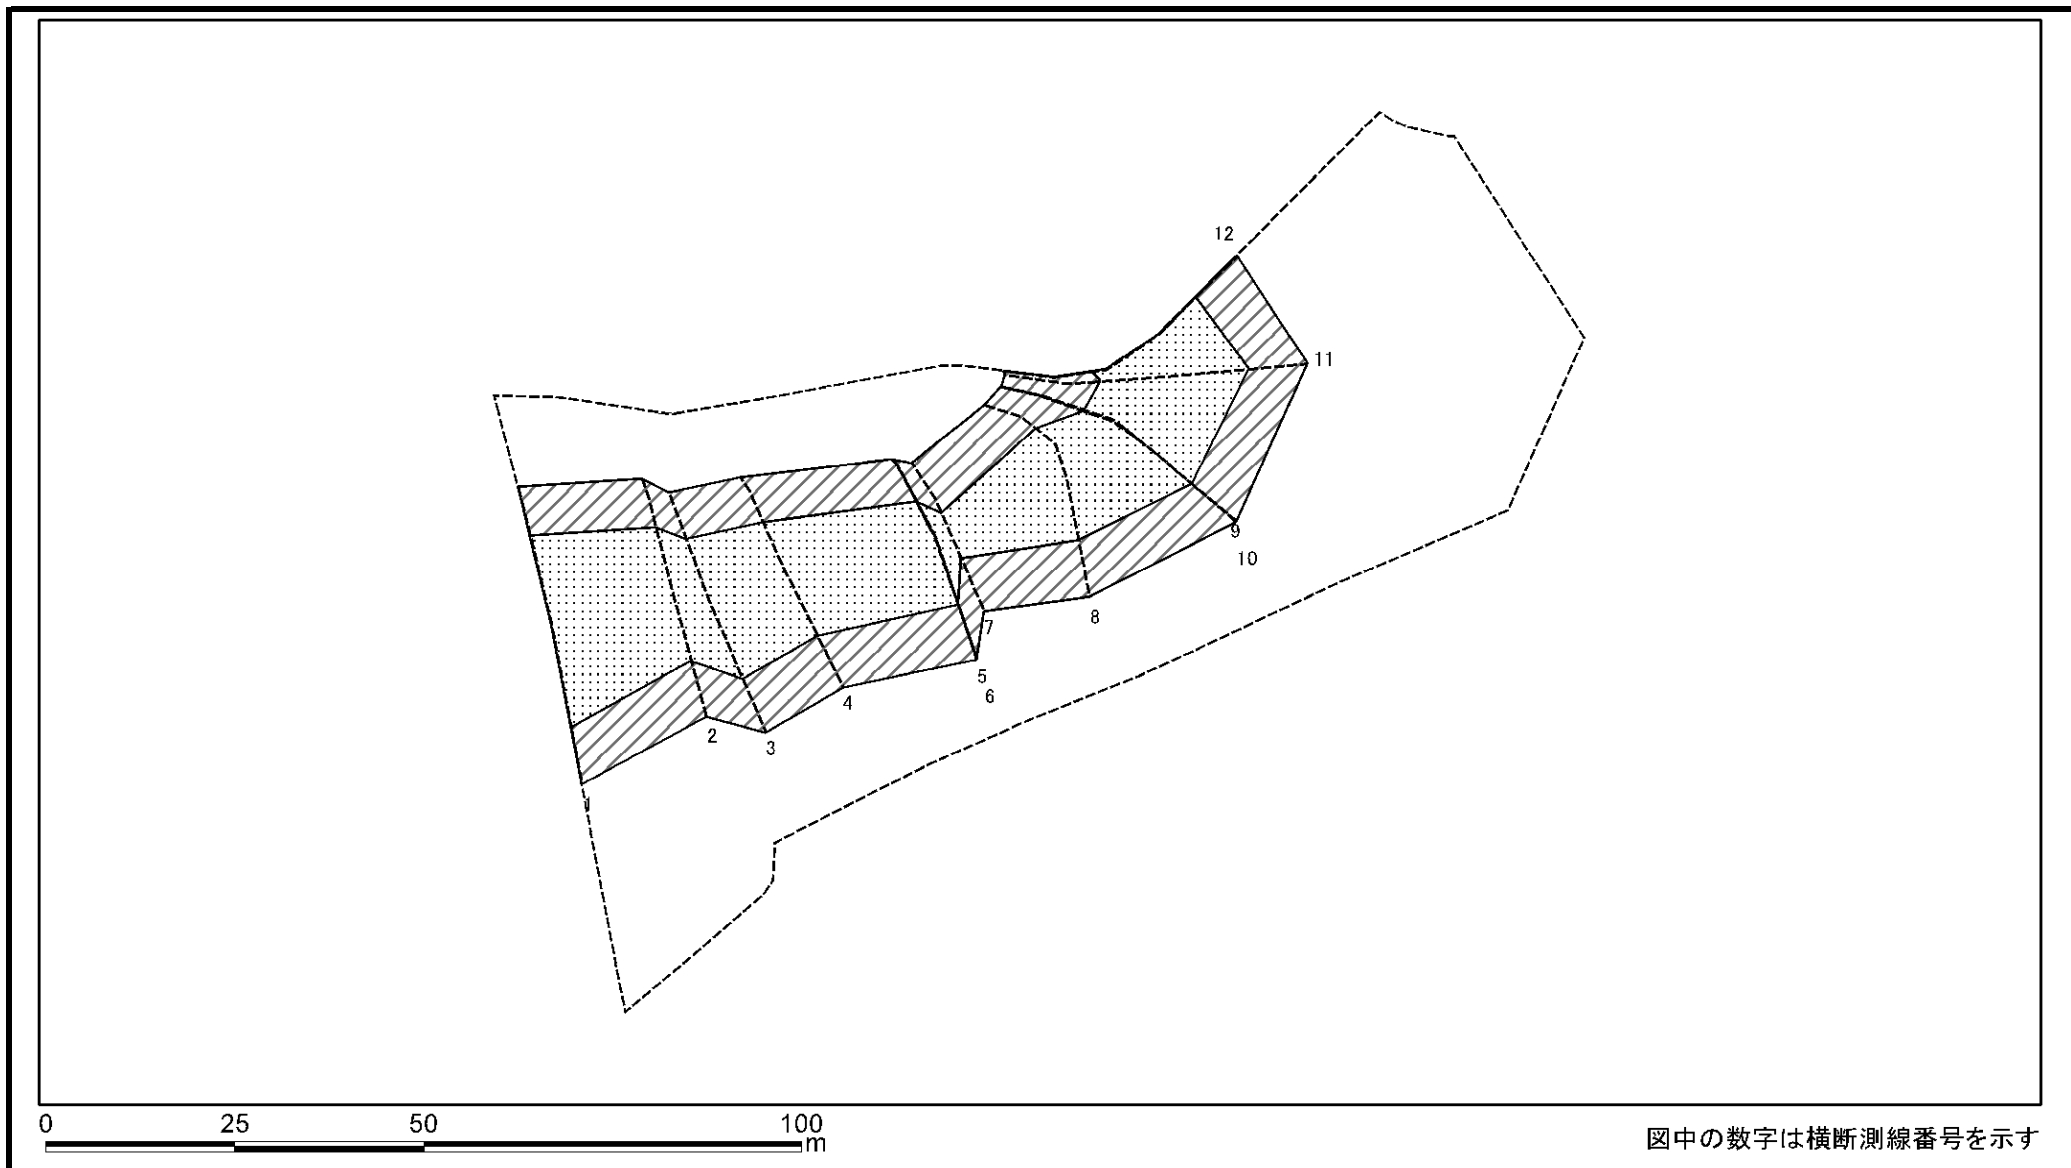
| 様式2-1(急) 土砂災害特別警戒区域の区域区分図 (急傾斜地の崩壊に伴う土石などの移動により建築物の地上部に作用すると想定される力) | 土砂災害防止法施行令第二条の基準に該当する区域 | | 縮尺 1:1,000 | 自然現象の種類 | 急傾斜地の崩壊 | 箇所番号 | II-4296 |
| | 土砂災害防止法施行令第三条の基準に該当する区域 | 土石等の(移動)高さが1m以下の場合、 土石等の移動による力が100kN/m ² を超える区域 | | 告示番号 | 警戒区域:千葉県告示第187号 特別警戒区域:千葉県告示第189号 | 箇所名 | 岬町鴨根1 |

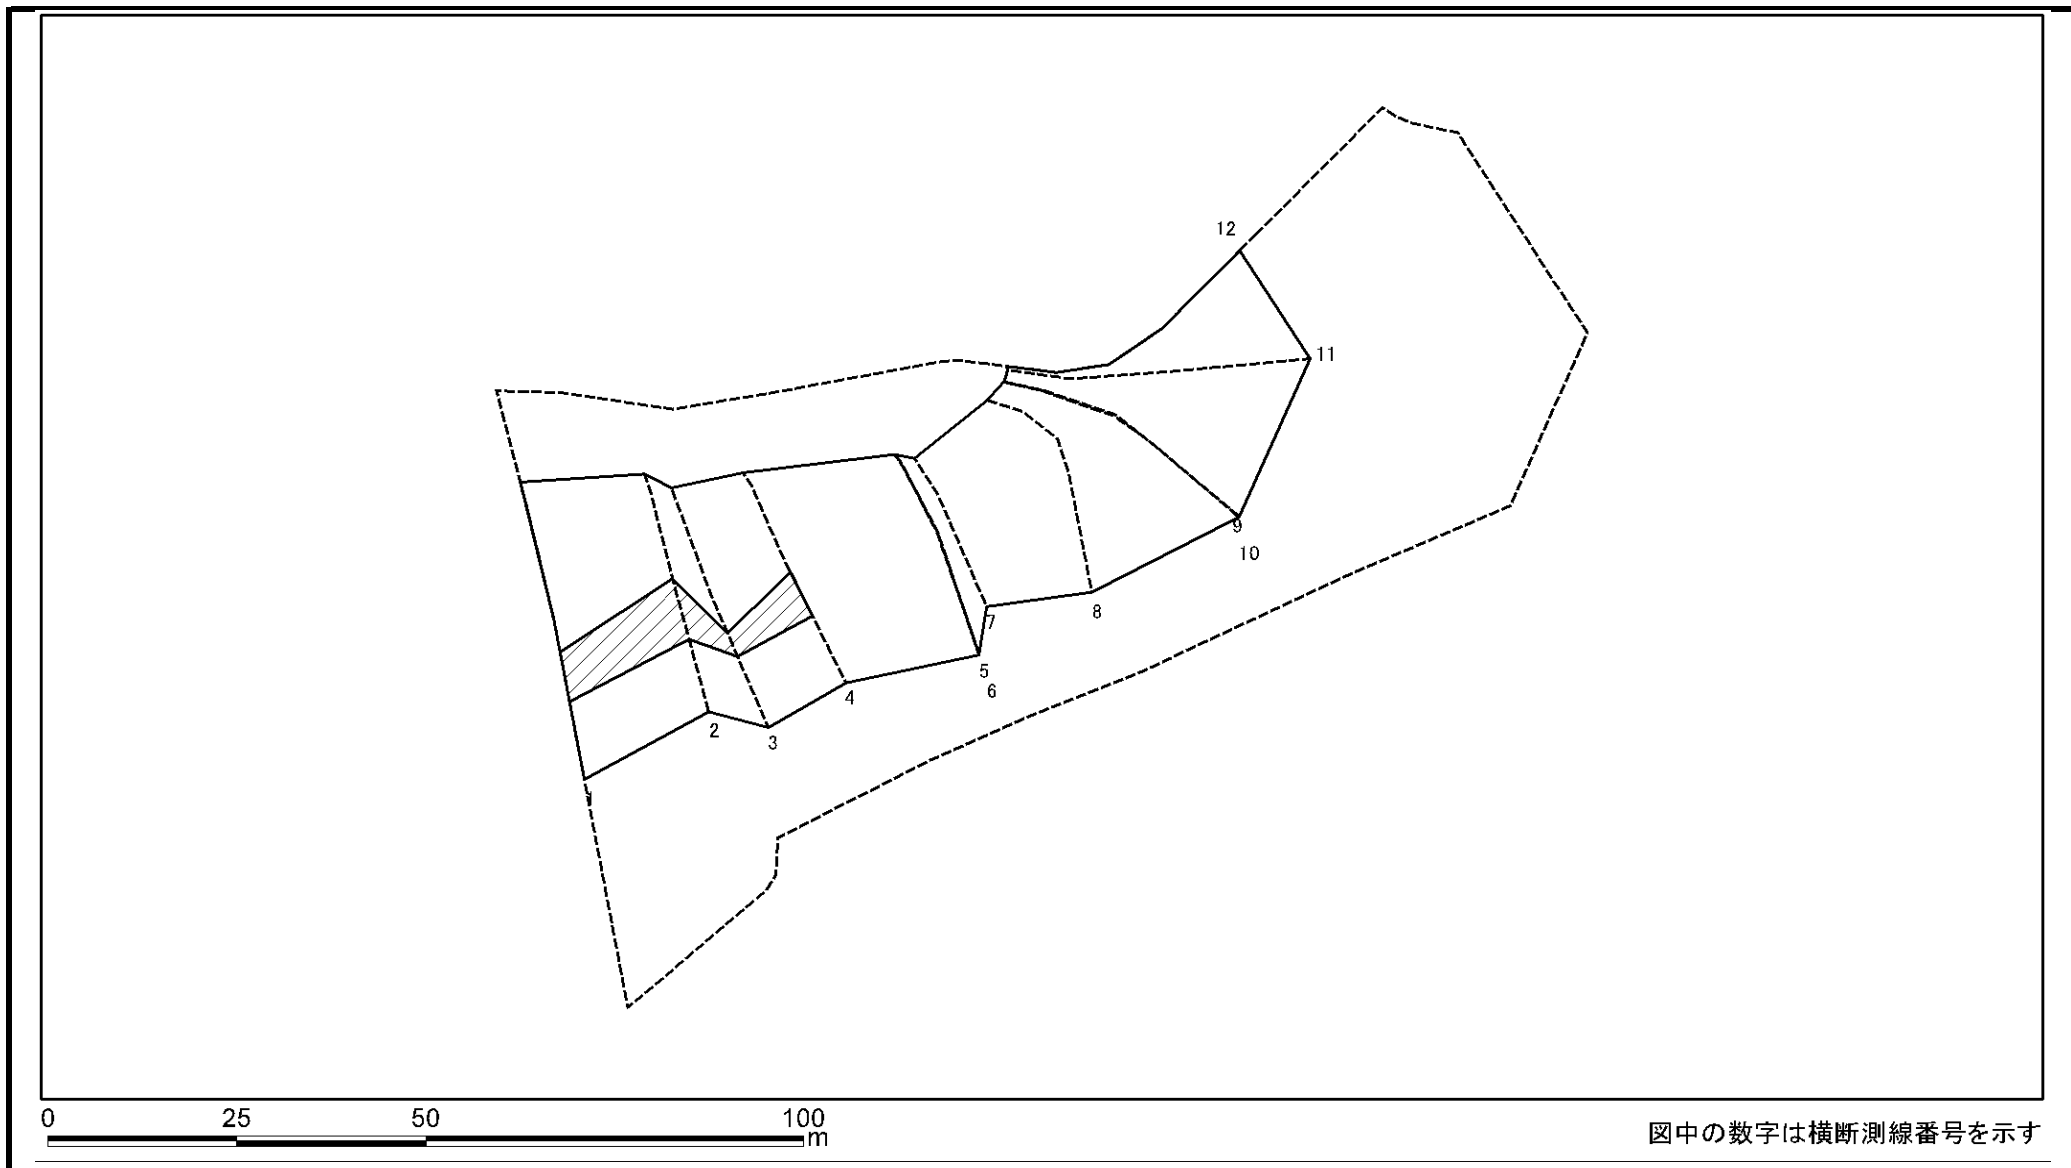
| 様式2-2(急) 土砂災害特別警戒区域の区域区分図 (急傾斜地の崩壊に伴う土石などの堆積により 建築物の地上部に作用すると想定される力) | 土砂災害防止法施行令第二条の基準に該当する区域 | | | N 縮尺 1:1,000 | 自然現象の種類 | 急傾斜地の崩壊 | 箇所番号 | II-4296 |
| | 土砂災害防止法施行令第三条の基準に該当する区域 | 土石等の堆積の高さが3mを超える区域 | | | 告示番号 | 警戒区域:千葉県告示第187号 特別警戒区域:千葉県告示第189号 | 箇所名 | 岬町鴨根1 |
