# 急傾斜地の崩壊区域調書

様式5-4 平坦部の展開図

急傾斜地の位置 | 箇所番号 | I-1370 | 箇所名 | 蔵波 | 所在地 | 袖ヶ浦市蔵波犬ヶ久保

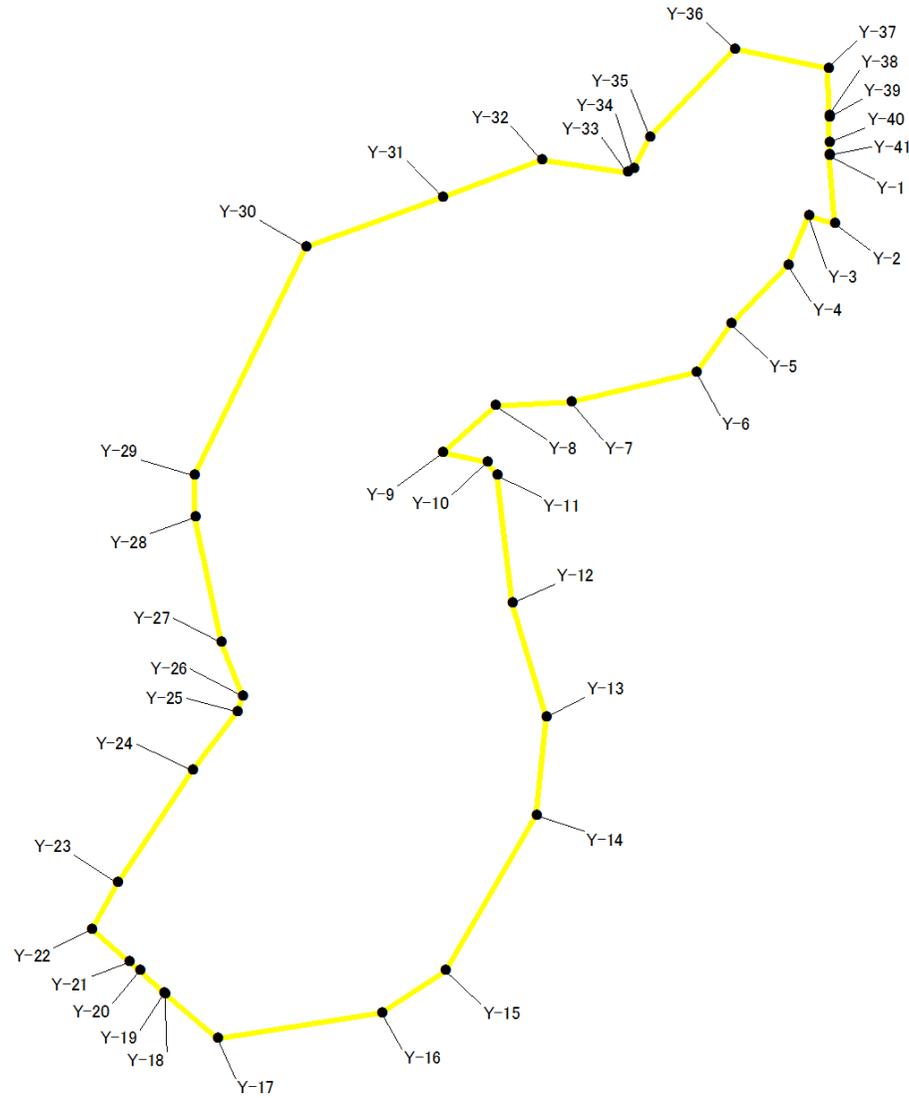
- 凡例**
- 危害の恐れのある土地等の端点
  - 危害の恐れのある土地の区域
  - 著しい危害のおそれのある土地の区域
  - Y-1 危害の恐れのある土地 地点記号
  - R-1 著しい危害の恐れのある土地 地点記号

急傾斜地の位置	箇所番号	I-1370	箇所名	蔵波	所在地	袖ヶ浦市蔵波犬ヶ久保					
危害のおそれのある土地の座標				著しい危害のおそれのある土地の座標							
地点記号	X(m)	Y(m)	地点記号	X(m)	Y(m)	地点記号	X(m)	Y(m)	地点記号	X(m)	Y(m)
Y-1	-62014.61	16023.14	Y-29	-62079.77	15897.02						
Y-2	-62028.53	16024.22	Y-30	-62033.24	15919.19						
Y-3	-62026.94	16019.04	Y-31	-62023.14	15946.39						
Y-4	-62036.95	16014.91	Y-32	-62015.50	15965.97						
Y-5	-62048.94	16003.69	Y-33	-62018.10	15982.99						
Y-6	-62058.75	15996.82	Y-34	-62017.42	15984.21						
Y-7	-62064.80	15971.87	Y-35	-62010.83	15987.47						
Y-8	-62065.59	15956.83	Y-36	-61992.97	16004.38						
Y-9	-62075.07	15946.41	Y-37	-61996.93	16022.88						
Y-10	-62076.98	15955.23	Y-38	-62006.43	16023.07						
Y-11	-62079.79	15957.22	Y-39	-62006.93	16023.08						
Y-12	-62105.88	15960.15	Y-40	-62011.99	16023.15						
Y-13	-62129.12	15966.93	Y-41	-62014.53	16023.14						
Y-14	-62149.06	15964.89									
Y-15	-62180.76	15946.93									
Y-16	-62189.31	15934.28

Y-17	-62194.48	15901.67									
Y-18	-62185.37	15891.21									
Y-19	-62185.28	15891.12									
Y-20	-62180.71	15886.21									
Y-21	-62178.92	15884.20									
Y-22	-62172.26	15876.73									
Y-23	-62162.86	15881.84									
Y-24	-62139.99	15896.66									
Y-25	-62128.00	15905.59									
Y-26	-62124.79	15906.62									
Y-27	-62113.88	15902.41									
Y-28	-62088.26	15897.19
