土砂災害警戒区域等の指定の告示に係る図書(様式1)

| | 箇所番号 | II-070175 |
| | 箇所名 | 芦田9 |
| | 所在地 | 成田市芦田 |

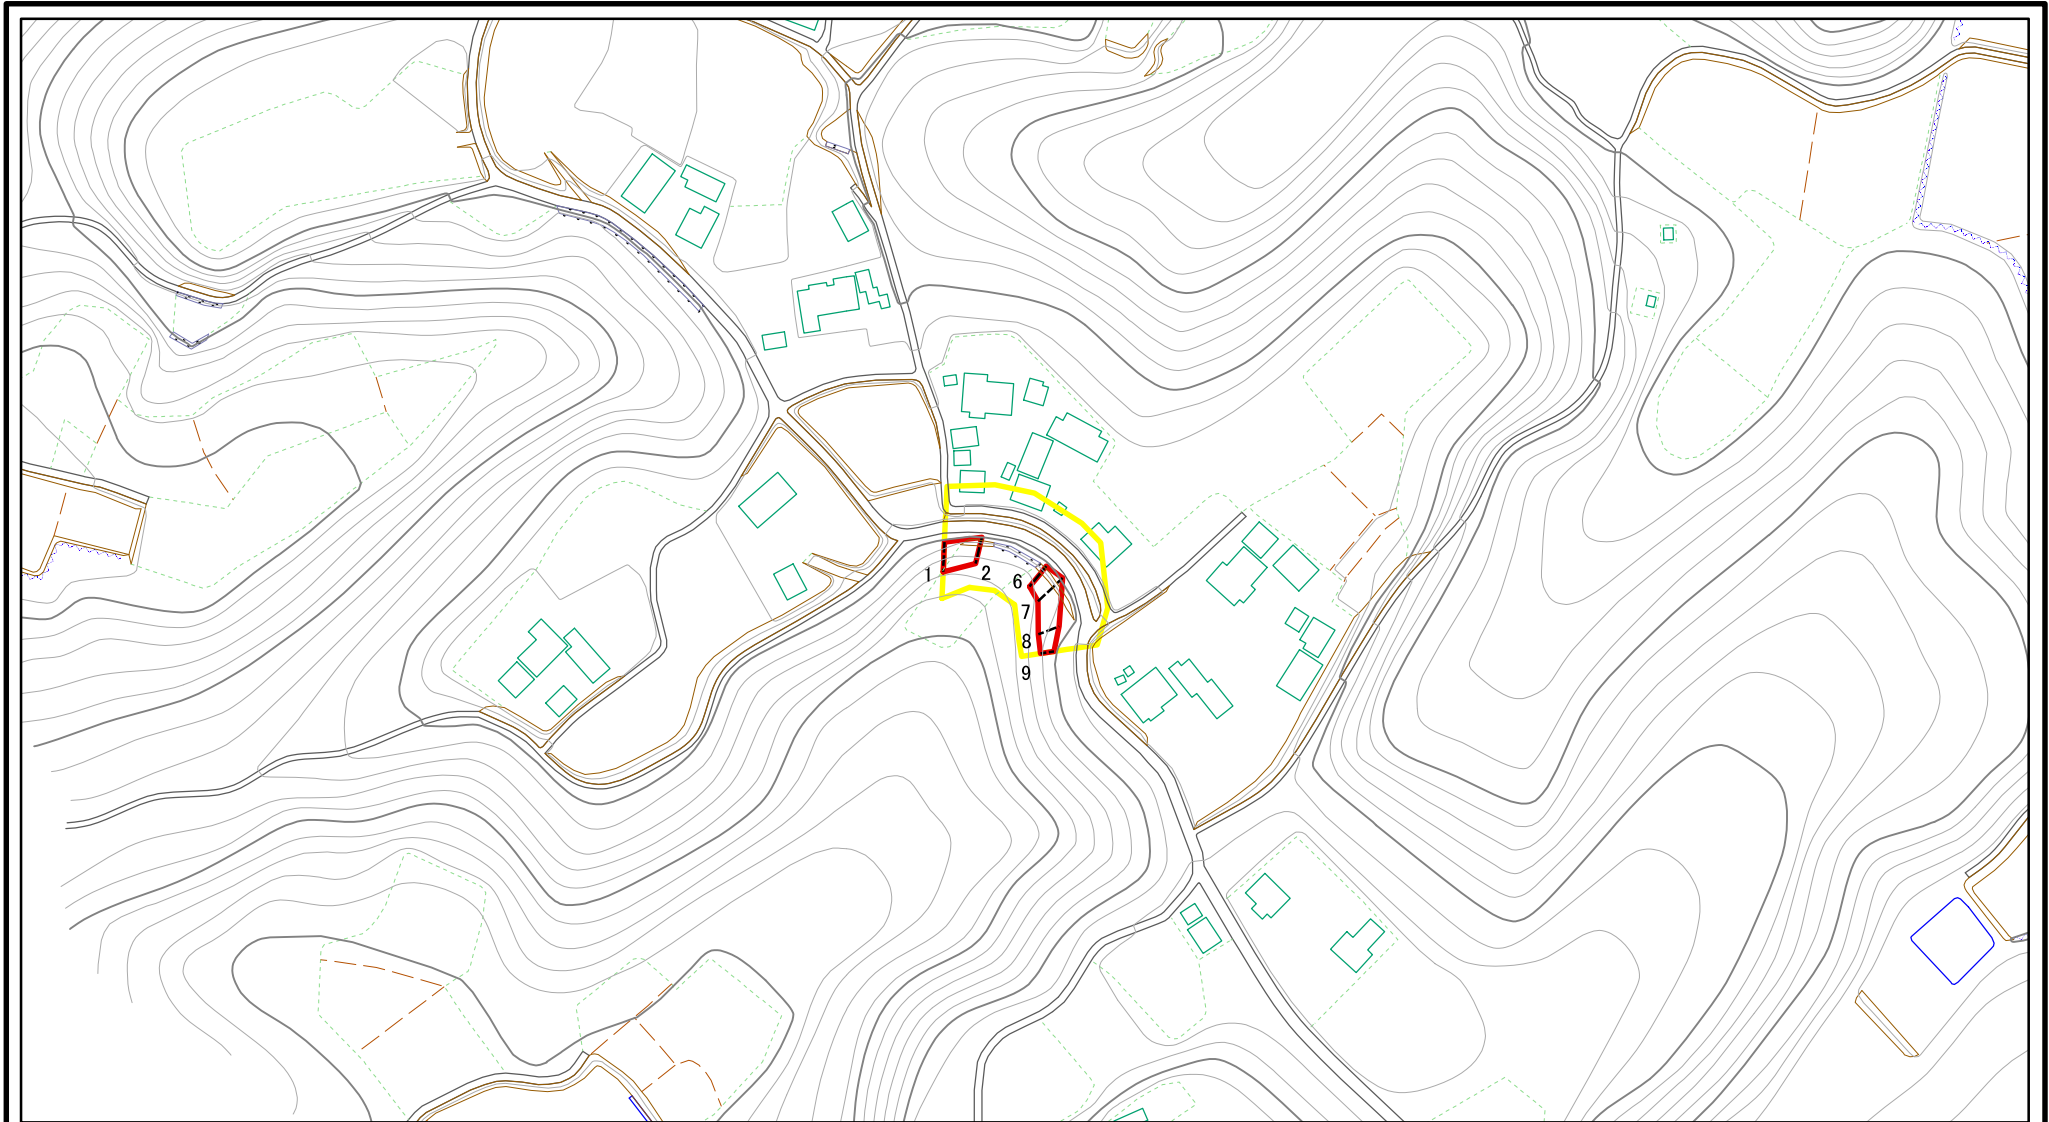
土砂災害警戒区域等の指定の告示に係る図書(様式2)

図中の数字は横断測線番号を示す

| 様式2(急) 土砂災害警戒区域・土砂災害特別警戒区域 区域図(その1) | 土砂災害防止法施行令第二条の基準に該当する区域 | | N 縮尺 1:2,500 | 自然現象の種類 | 急傾斜地の崩壊 | 箇所番号 | II-070175 |

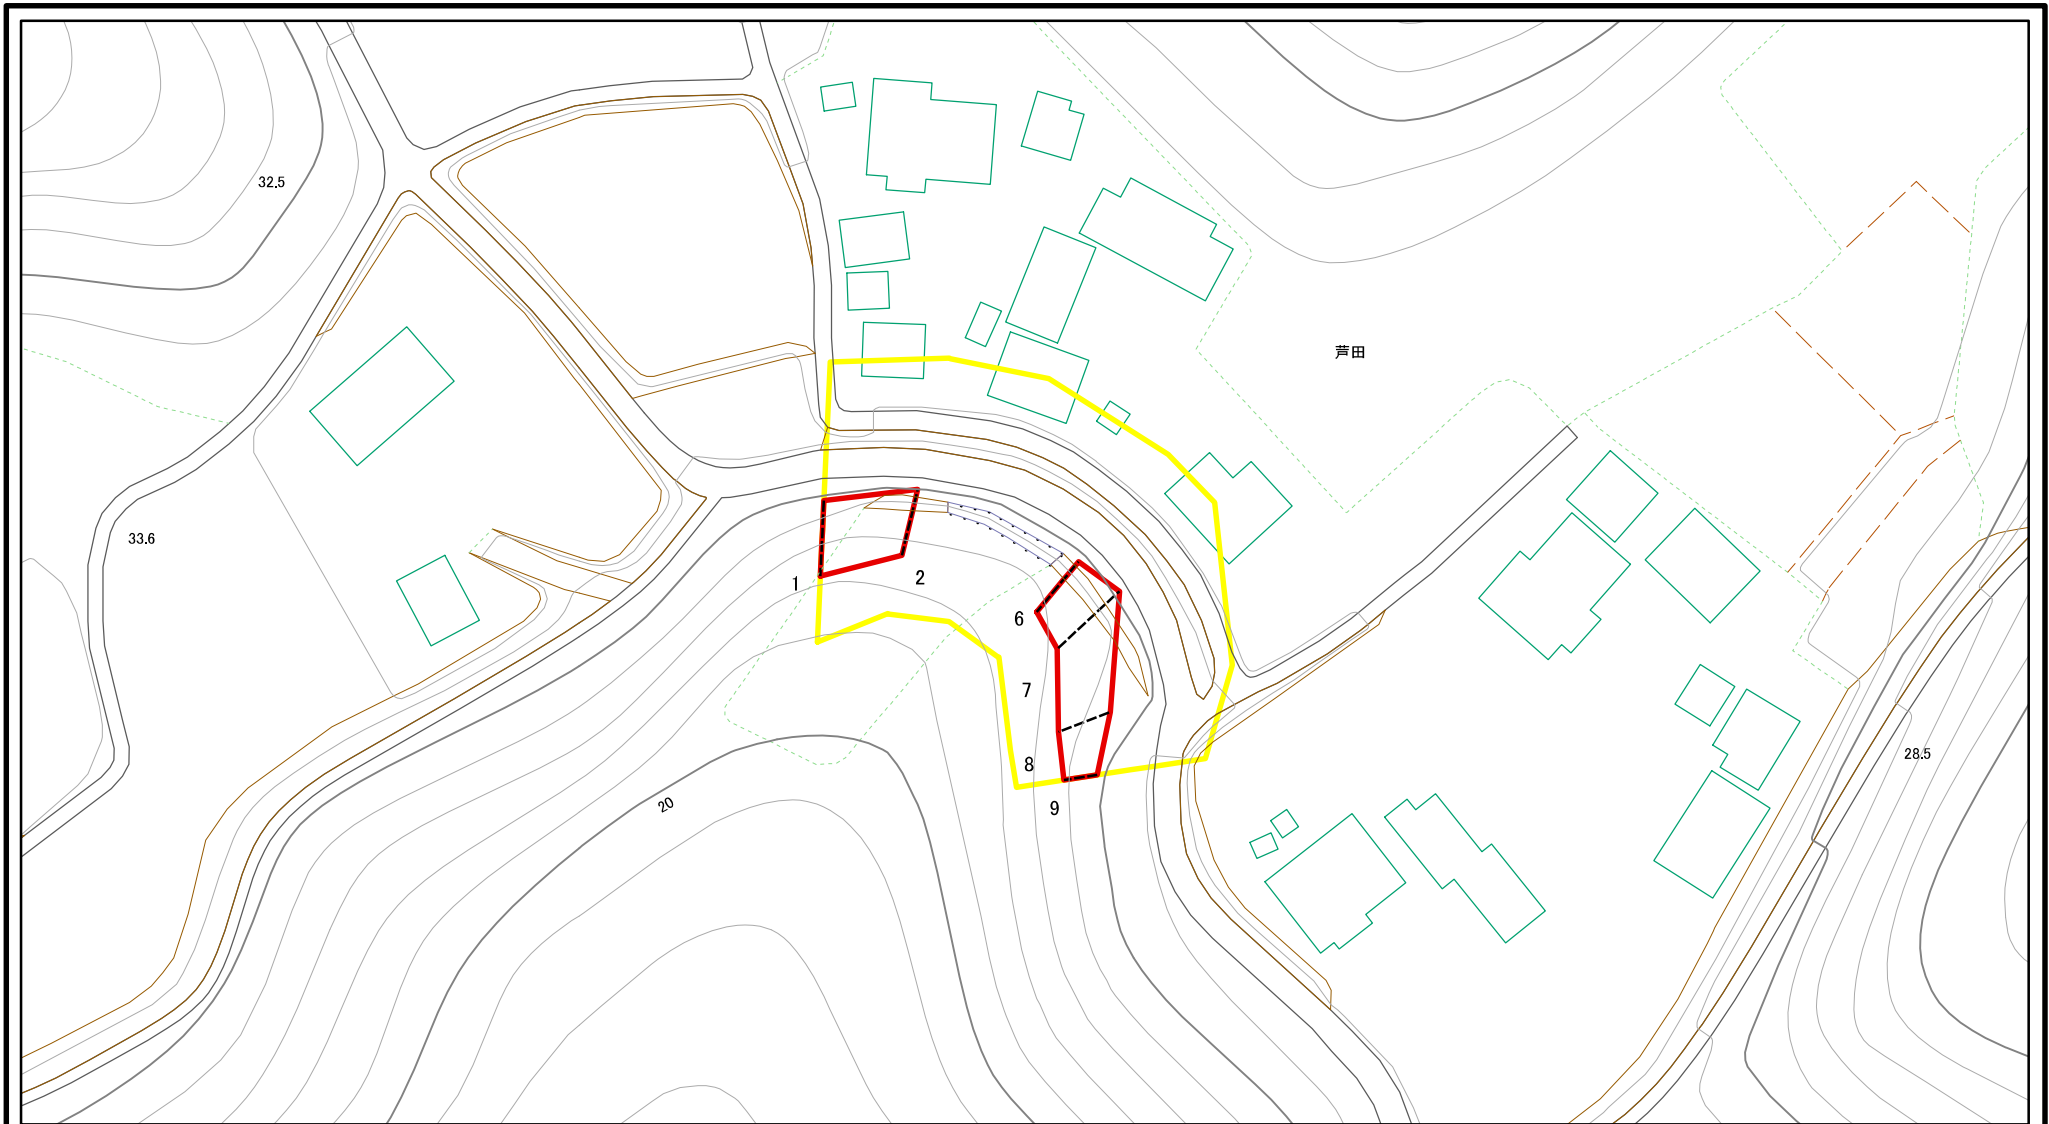
土砂災害警戒区域等の指定の告示に係る図書(様式2)参考図

図中の数字は横断測線番号を示す

| 様式2(急) 土砂災害警戒区域・土砂災害特別警戒区域 区域図(参考図) | 土砂災害防止法施行令第二条の基準に該当する区域 | | N 縮尺 1:1,000 | 自然現象の種類 | 急傾斜地の崩壊 | 箇所番号 | II-070175 |

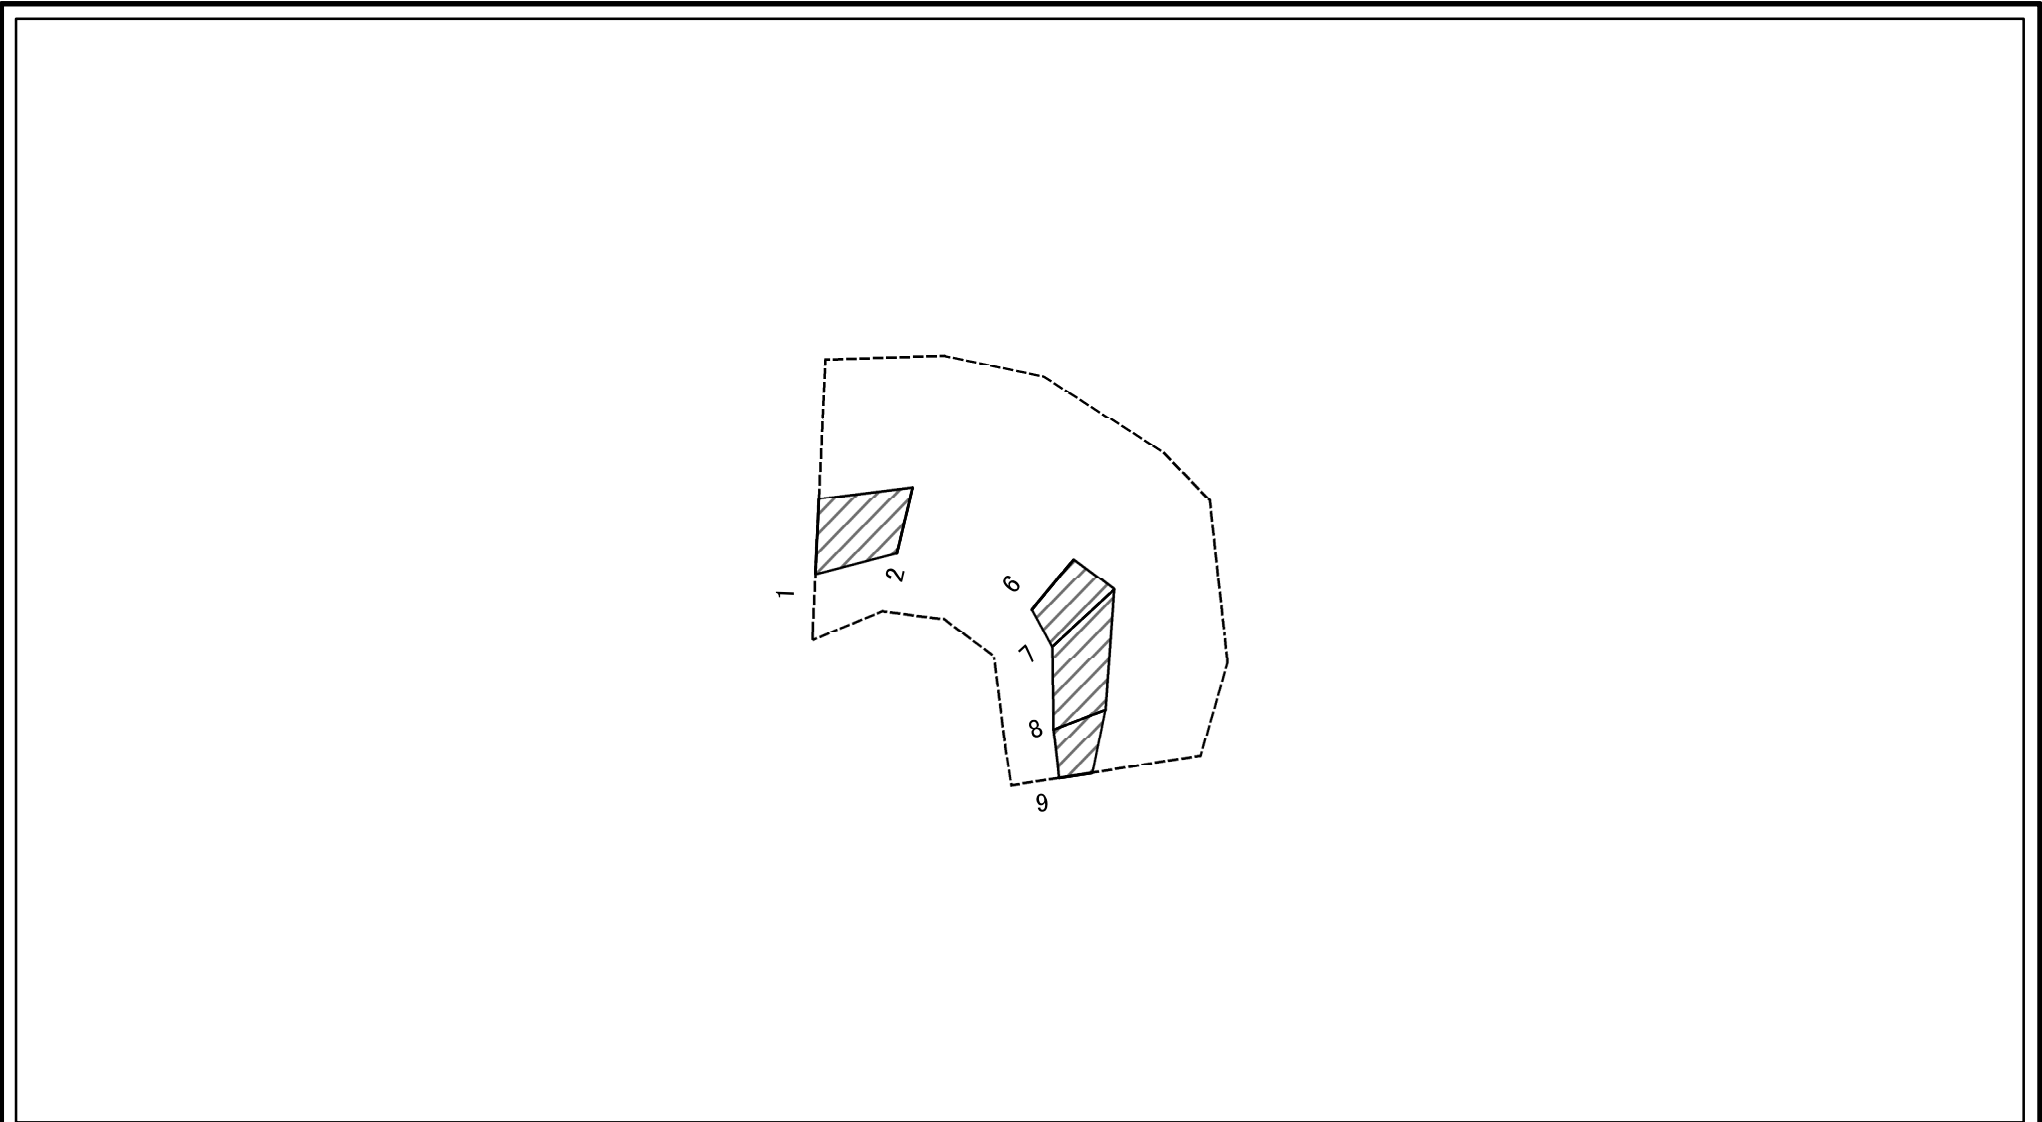
土砂災害警戒区域等の指定の告示に係る図書(様式2-1)

図中の数字は横断測線番号を示す

| 様式2-1(急) 土砂災害特別警戒区域の区域区分図 (急傾斜地の崩壊に伴う土石等の移動により 建築物の地上部に作用すると想定される力) <力区分 移動> | 土砂災害防止法施行令第二条の基準に該当する区域 | | N 縮尺 1:1,000 | 自然現象の種類 | 急傾斜地の崩壊 | 箇所番号 | II-070175 |

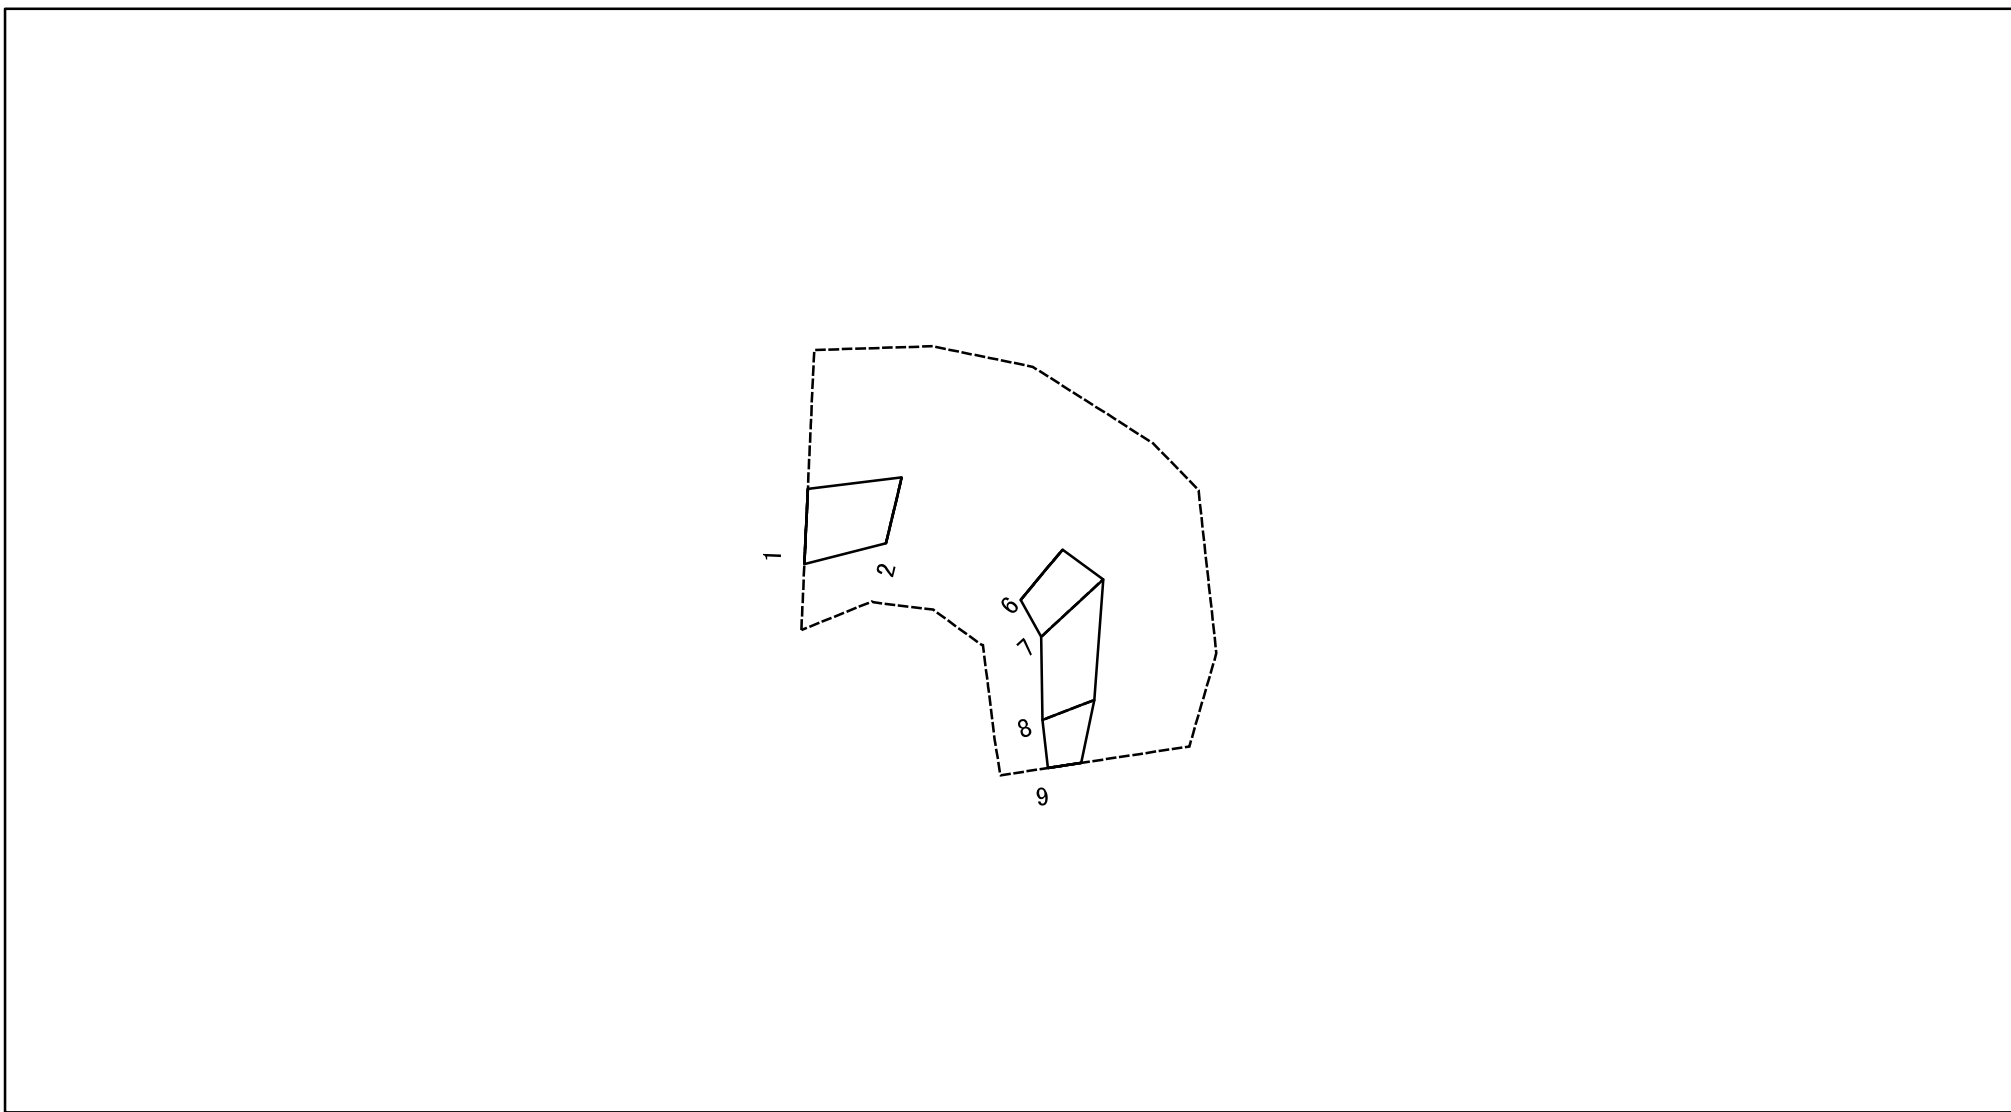
土砂災害警戒区域等の指定の告示に係る図書(様式2-2)

図中の数字は横断測線番号を示す

| 様式2-2(急) 土砂災害特別警戒区域の区域区分図 (急傾斜地の崩壊に伴う土石等の堆積により 建築物の地上部に作用すると想定される力) <力区分 堆積> | 土砂災害防止法施行令第二条の基準に該当する区域 | | | N 縮尺 1:1,000 | 自然現象の種類 | 急傾斜地の崩壊 | 箇所番号 | II-070175 |
| | 土砂災害防止法 施行令第三条の 基準に該当する 区域 | 土石等の堆積の高さが3mを超える区域 | | | 告示番号 | 千葉県告示第75号 千葉県告示第76号 | 箇所名 | 芦田9 |
