土砂災害警戒区域等の指定の告示に係る図書(その1)

| | 箇所番号 | I-0321 |
| | 箇所名 | 平塚 |
| | 所在地 | 白井市平塚 |

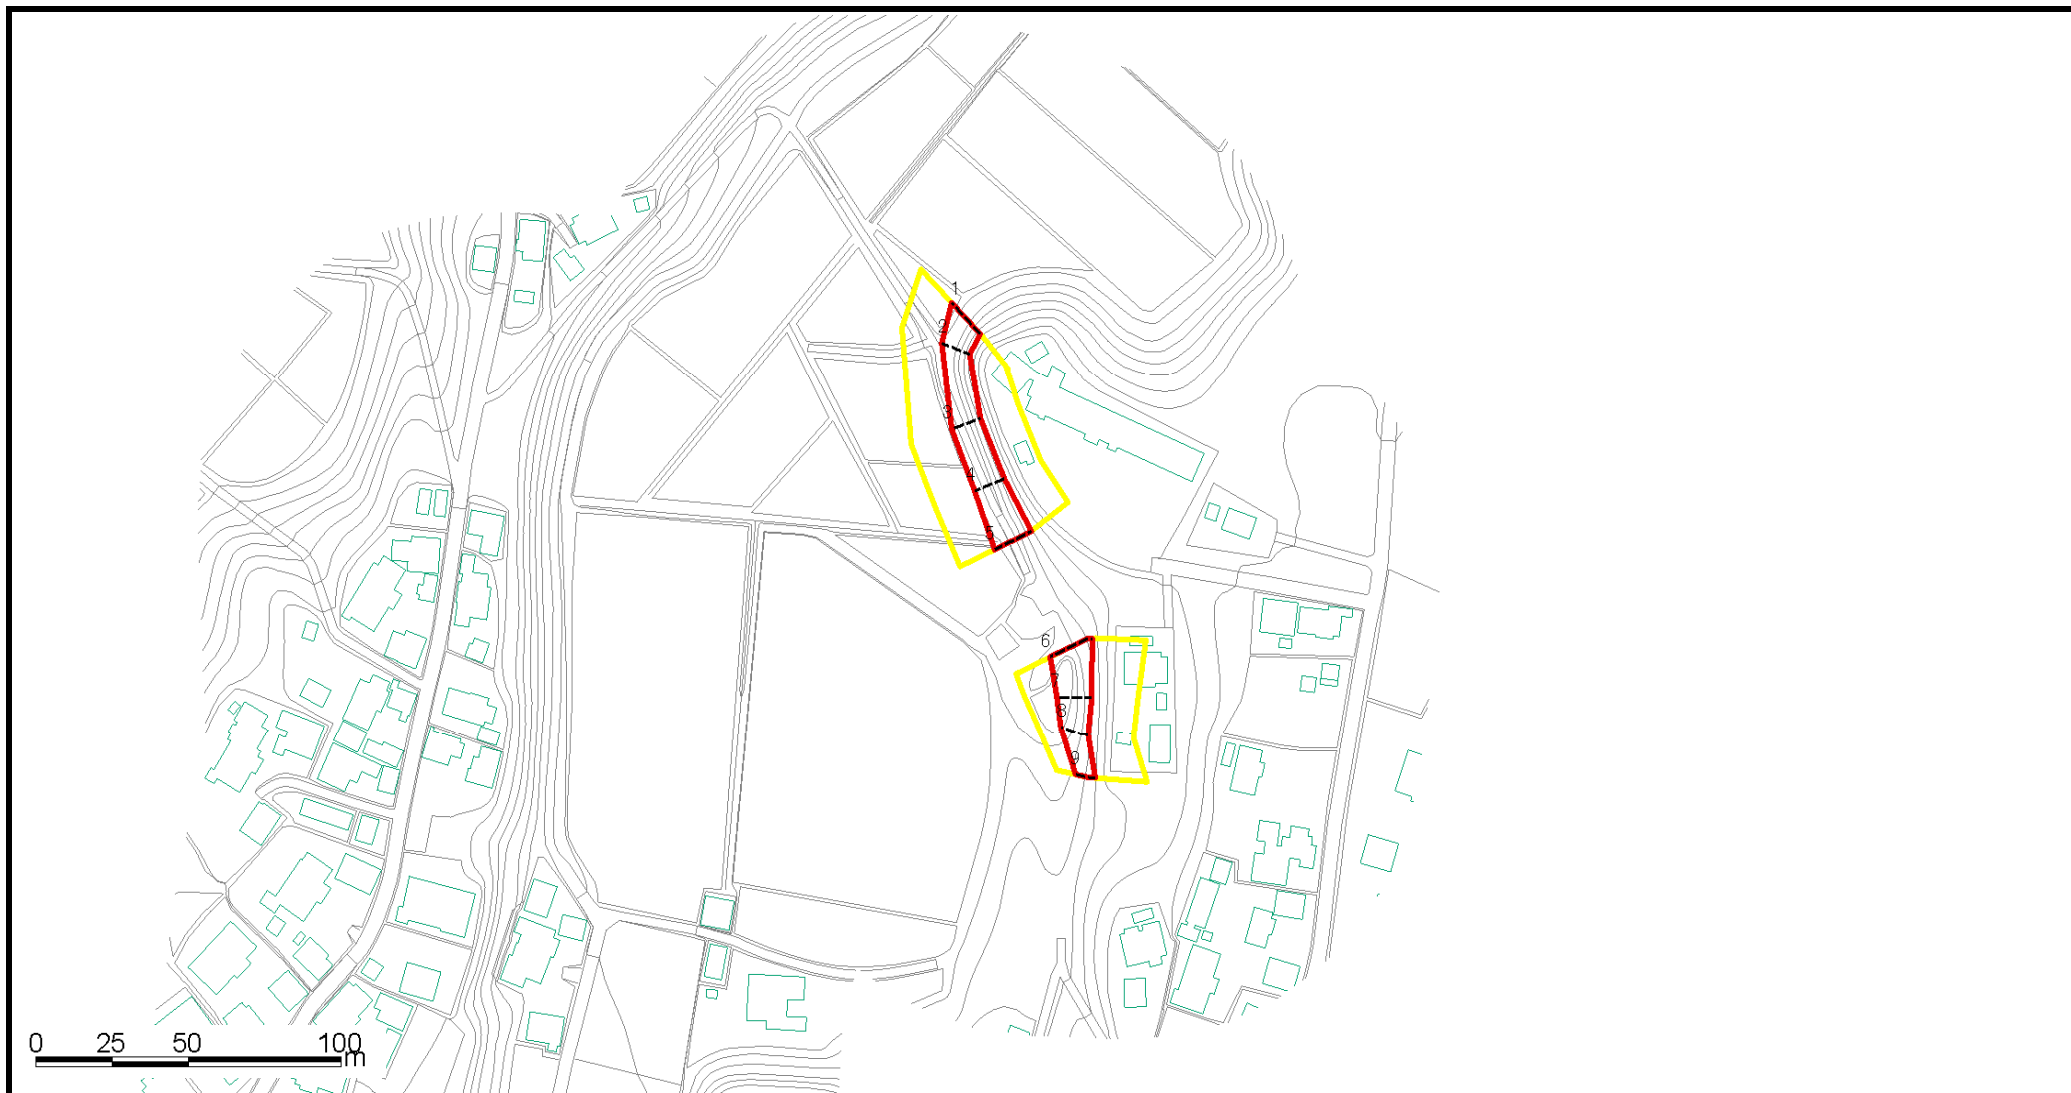
| 様式-2-1(急) 土砂災害警戒区域 区域図(その2) | 土砂災害防止法施行令第二条の基準に該当する区域 | | N 縮尺 1:2,500 | 自然現象の種類 | 急傾斜地の崩壊 | 箇所番号 | I-0321 |

| | 土砂災害防止法施行令第三条の基準に該当する区域 | 土石等の(移動)高さが1m以下の場合、 土石等の移動による力が100kN/m ² を超える区域 土石等の堆積の高さが3mを超える区域 それ以外の区域 | | 告示番号 | 警戒区域 千葉県告示第544号 特別警戒区域 千葉県告示第545号 | 箇所名 | 平塚 |

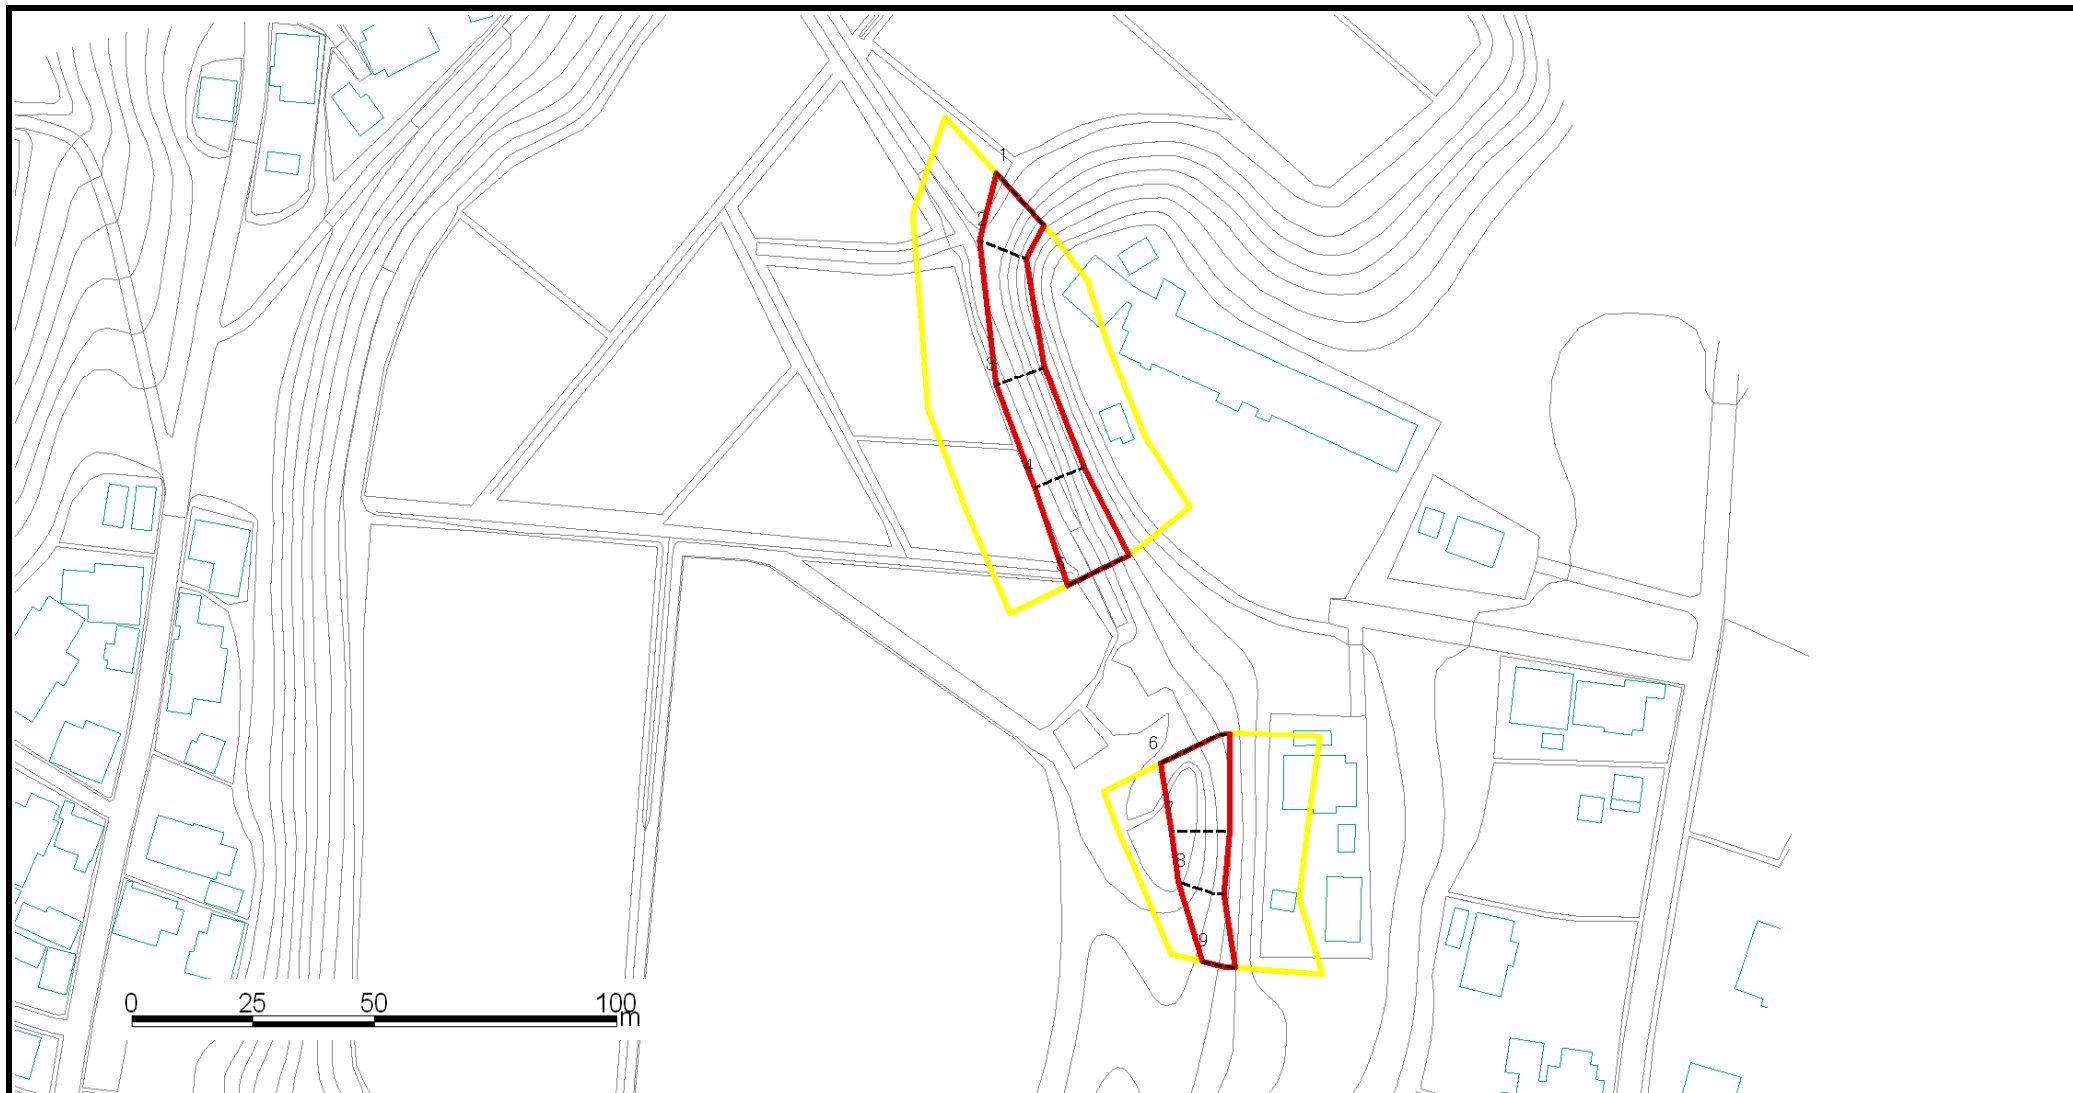
| 様式-2-1(急) 土砂災害特別警戒区域 区域図(その2) | 土砂災害防止法施行令第二条の基準に該当する区域 | | | 自然現象 の種類 急傾斜地の崩壊 | 箇所番号 I-0321 |

| | 土砂災害防止法施行令第三条の基準に該当する区域 | 土石等の(移動)高さが1m以下の場合、土石等の移動による力が100kN/mを超える区域 | | | |
| | | 土石等の堆積の高さが3mを超える区域 | | 告示年月日 平成22年7月16日 | |

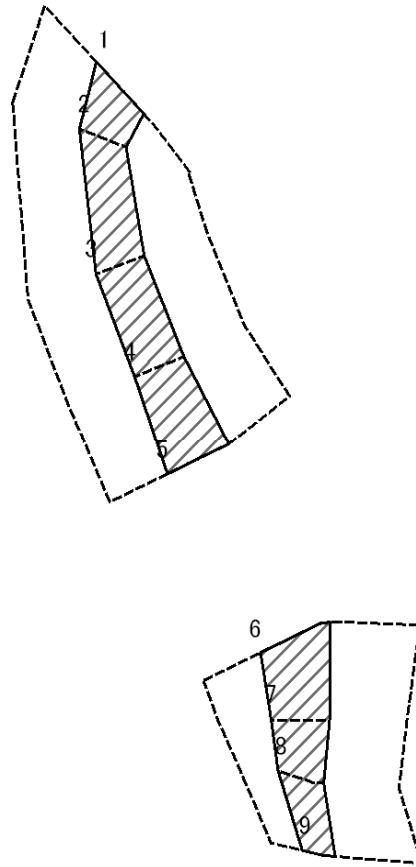
| 様式-2-2(急) 土砂災害特別警戒区域の区域区分図 (急傾斜地の崩壊に伴う土石などの移動により建築物の地上部に作用すると想定される力) | 土砂災害防止法施行令第二条の基準に該当する区域 | | | N 縮尺 1:1,500 | 自然現象の種類 | 急傾斜地の崩壊 | 箇所番号 | I-0321 |

図中の数字は区域の区分番号を表す

| | 土砂災害防止法施行令第三条の基準に該当する区域 | 土石等の(移動)高さが1m以下の場合、土石等の移動による力が100kN/m ² を超える区域 | | | 告示番号 | 警戒区域 千葉県告示第544号 特別警戒区域 千葉県告示第545号 | 箇所名 | 平塚 |

| 横断測線の区間 | 土石等の移動により建築物の地上部に作用すると想定される力 | | | | 土石等の堆積により建築物の地上部に作用すると想定される力 | | | | 横断測線の区間 | 土石等の移動により建築物の地上部に作用すると想定される力 | | | | 土石等の堆積により建築物の地上部に作用すると想定される力 | | | | | |
|---|---|---|---|---|---|---|---|--|---|---|---|---|---|---|---|---|---|--|--|
| 1 ~ 2 | - | - | 99.85 | 1.00 | - | - | 14.72 | 2.75 | | | | | | | | | | | |
| 2 ~ 3 | - | - | 78.74 | 1.00 | - | - | 14.72 | 2.75 | | | | | | | | | | | |
| 3 ~ 4 | - | - | 81.70 | 1.00 | - | - | 14.64 | 2.74 | | | | | | | | | | | |
| 4 ~ 5 | - | - | 98.69 | 1.00 | - | - | 14.40 | 2.69 | | | | | | | | | | | |

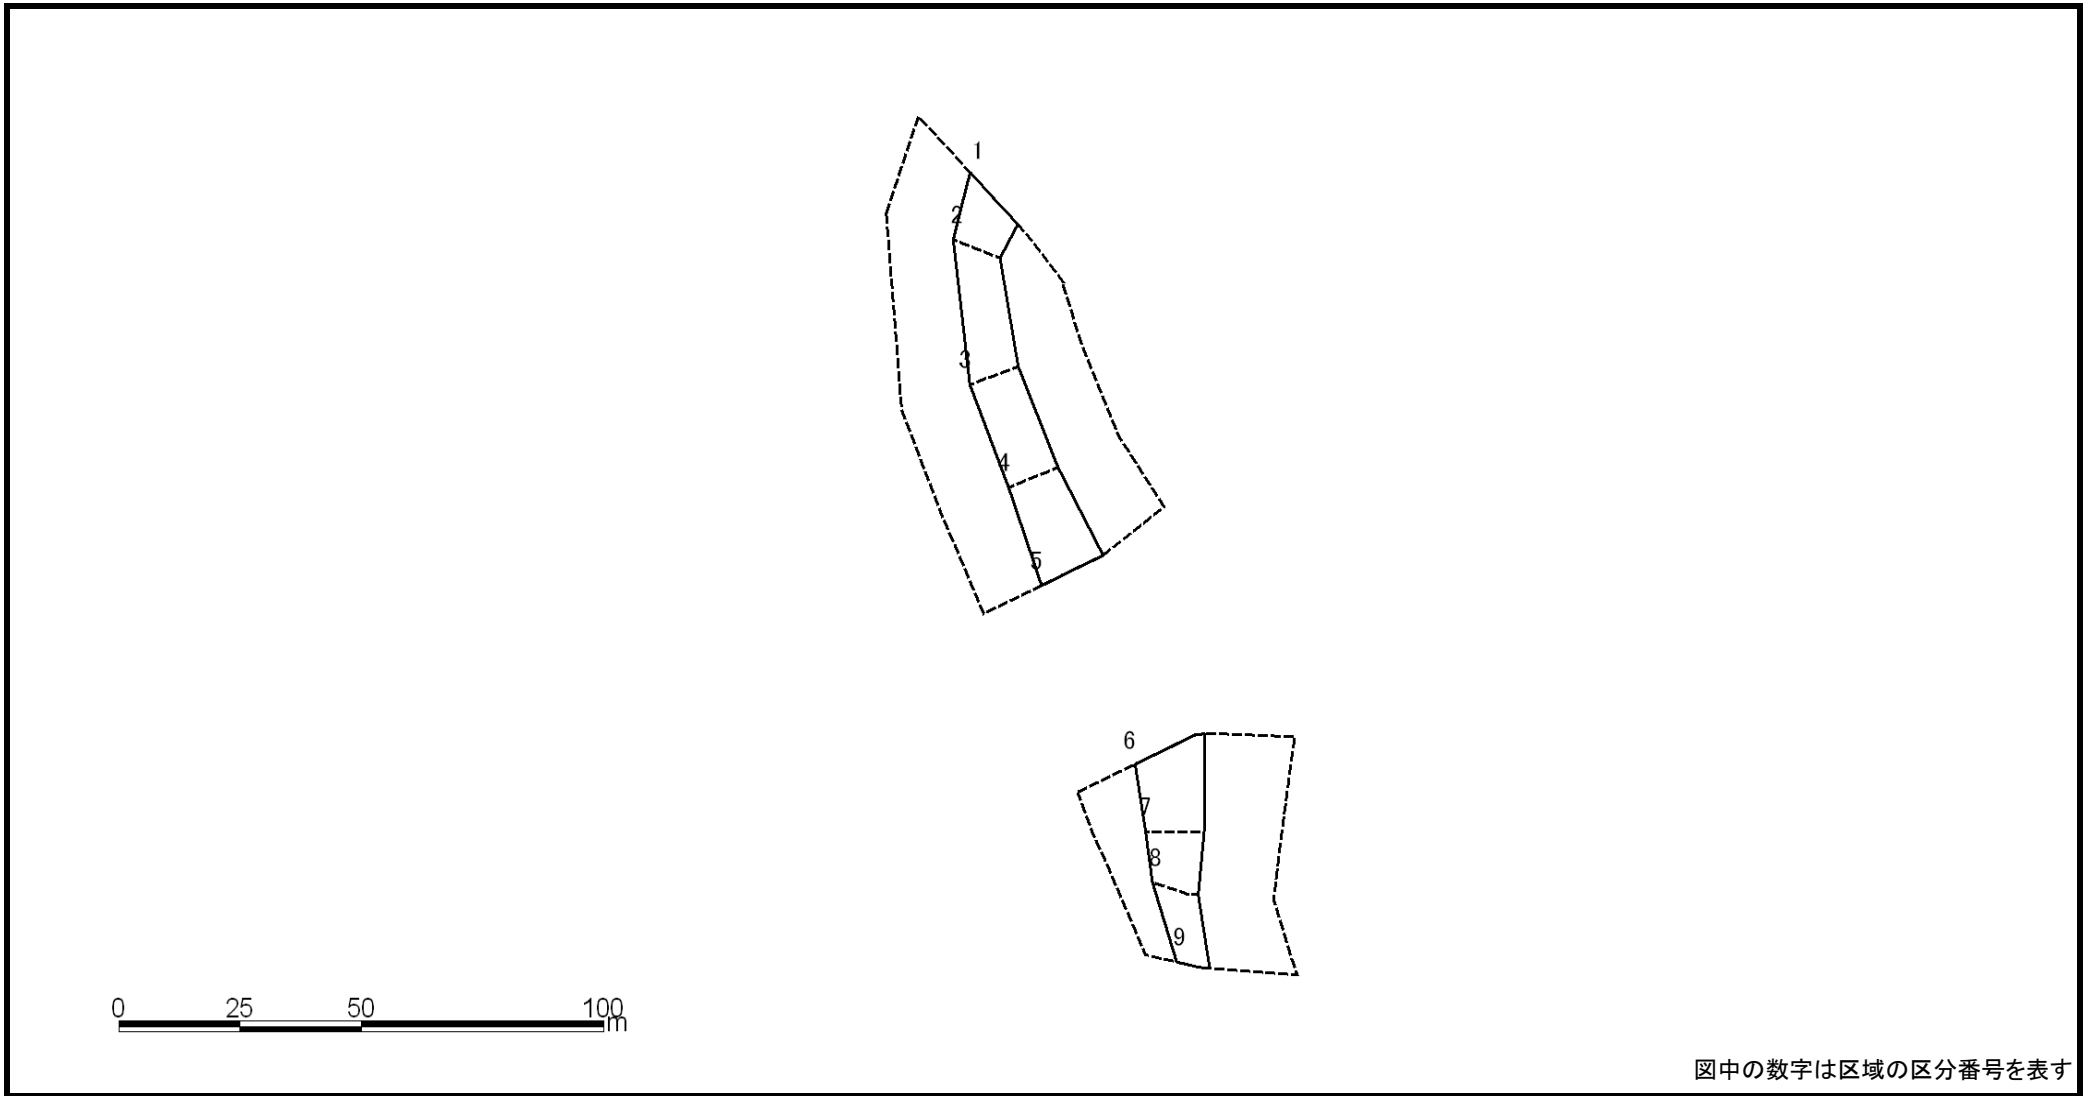
| 様式-2-3(急) 土砂災害特別警戒区域の区域区分図 (急傾斜地の崩壊に伴う土石などの堆積により建築物の地上部に作用すると想定される力) | 土砂災害防止法施行令第二条の基準に該当する区域 | | N 縮尺 1:1,500 | 自然現象の種類 | 急傾斜地の崩壊 | 箇所番号 | I-0321 |

図中の数字は区域の区分番号を表す

| | 土砂災害防止法施行令第三条の基準に該当する区域 | 土石等の堆積の高さが3mを超える区域 | | 告示番号 | 警戒区域 千葉県告示第544号 特別警戒区域 千葉県告示第545号 | 箇所名 | 平塚 |
