土砂災害警戒区域等の指定の告示に係る図書(その1)

様式-1(急) 土砂災害警戒区域・土砂災害特別警戒区域 位置図	自然現象の種類	急傾斜地の崩壊
	箇所番号	Ⅱ-6194
	箇所名	本郷6
	所在地	富津市本郷、前久保

様式-2(急) 土砂災害警戒区域・土砂災害特別警戒区域 区域図(その1)	土砂災害防止法施行令第二条の基準に該当する区域		N 縮尺 1:2,500	自然現象の種類	急傾斜地の崩壊	箇所番号	II-6194
	土砂災害防止法施行令第三条の基準に該当する区域			告示番号	警戒区域 千葉県告示第780号 特別警戒区域 千葉県告示第783号	箇所名	本郷6
	土砂等の(移動)高さが1m以下の場合、土砂等の移動による力が100kN/mを超える区域			告示年月日	平成23年11月22日	所在地	富津市本郷、前久保
	土砂等の堆積の高さが3mを超える区域						
	それ以外の区域

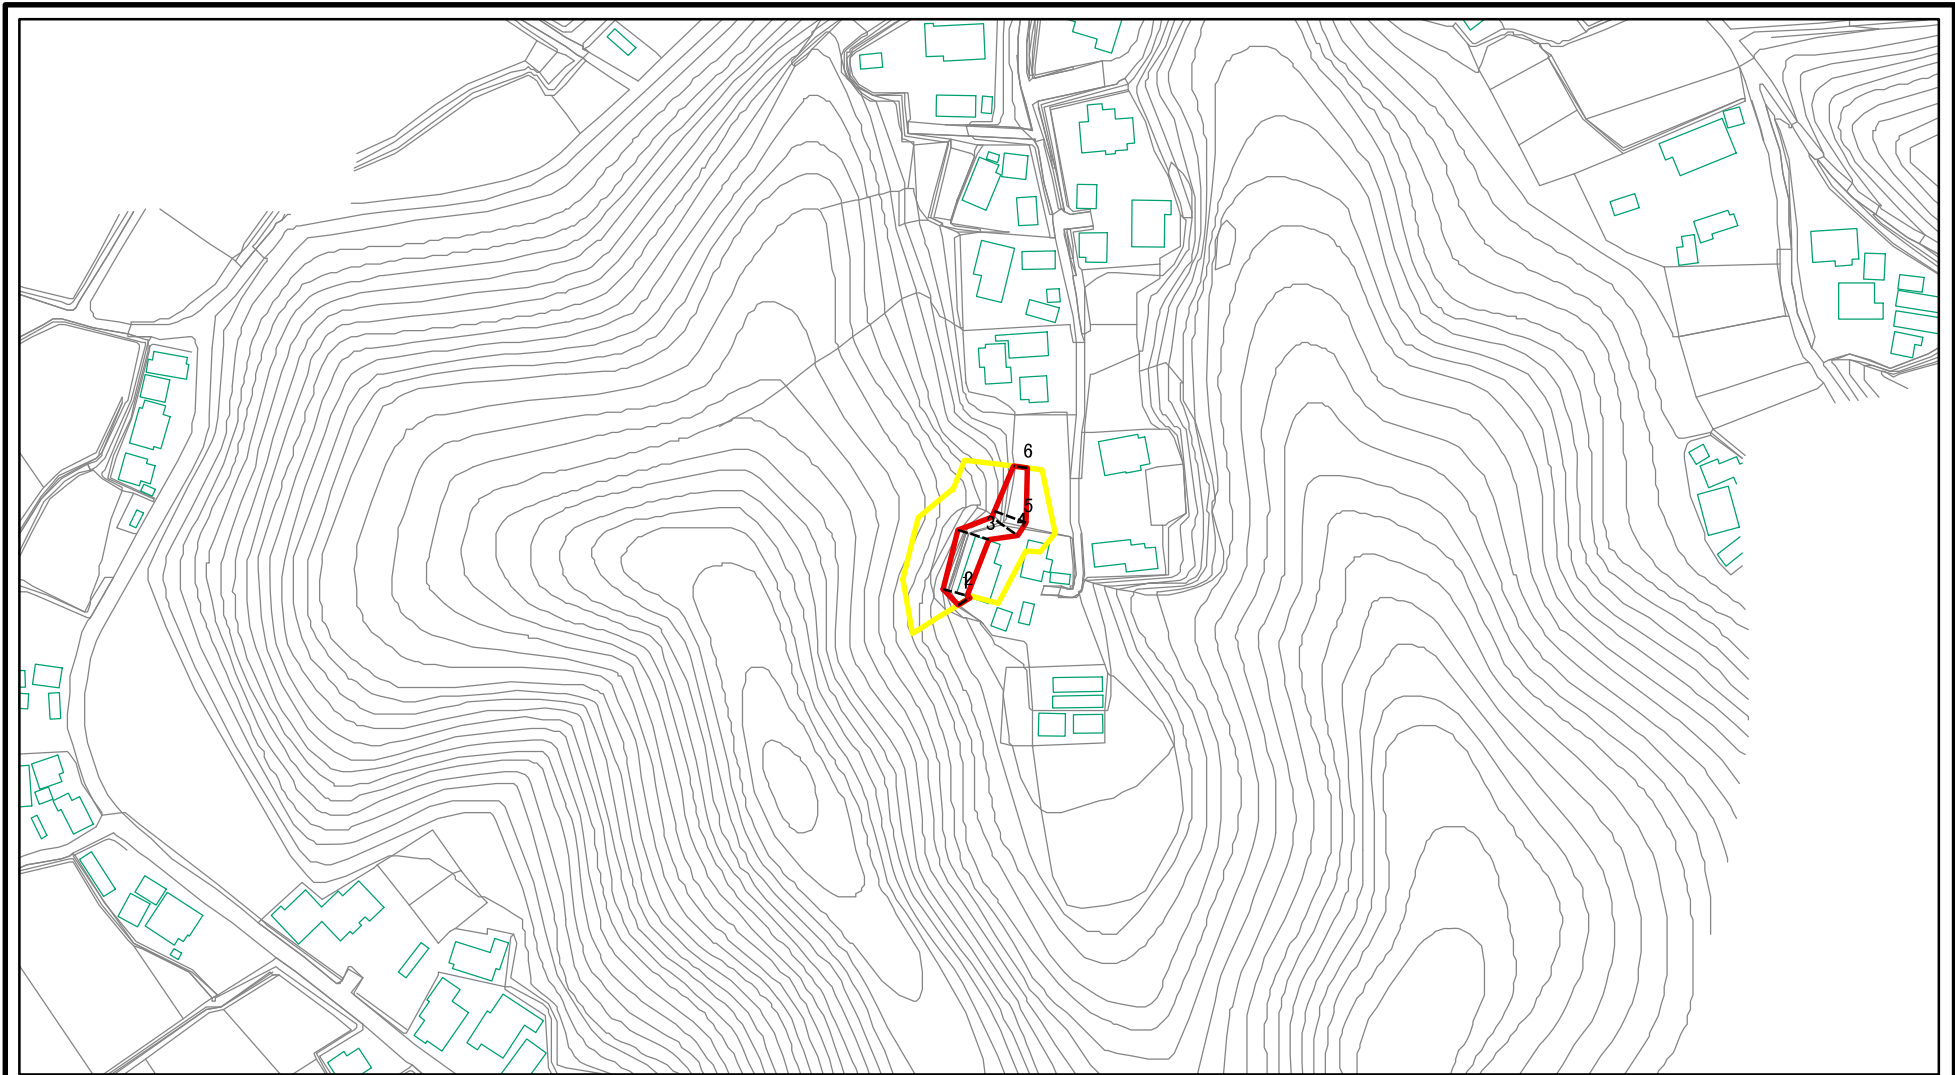
図中の数字は横断測線番号を示す

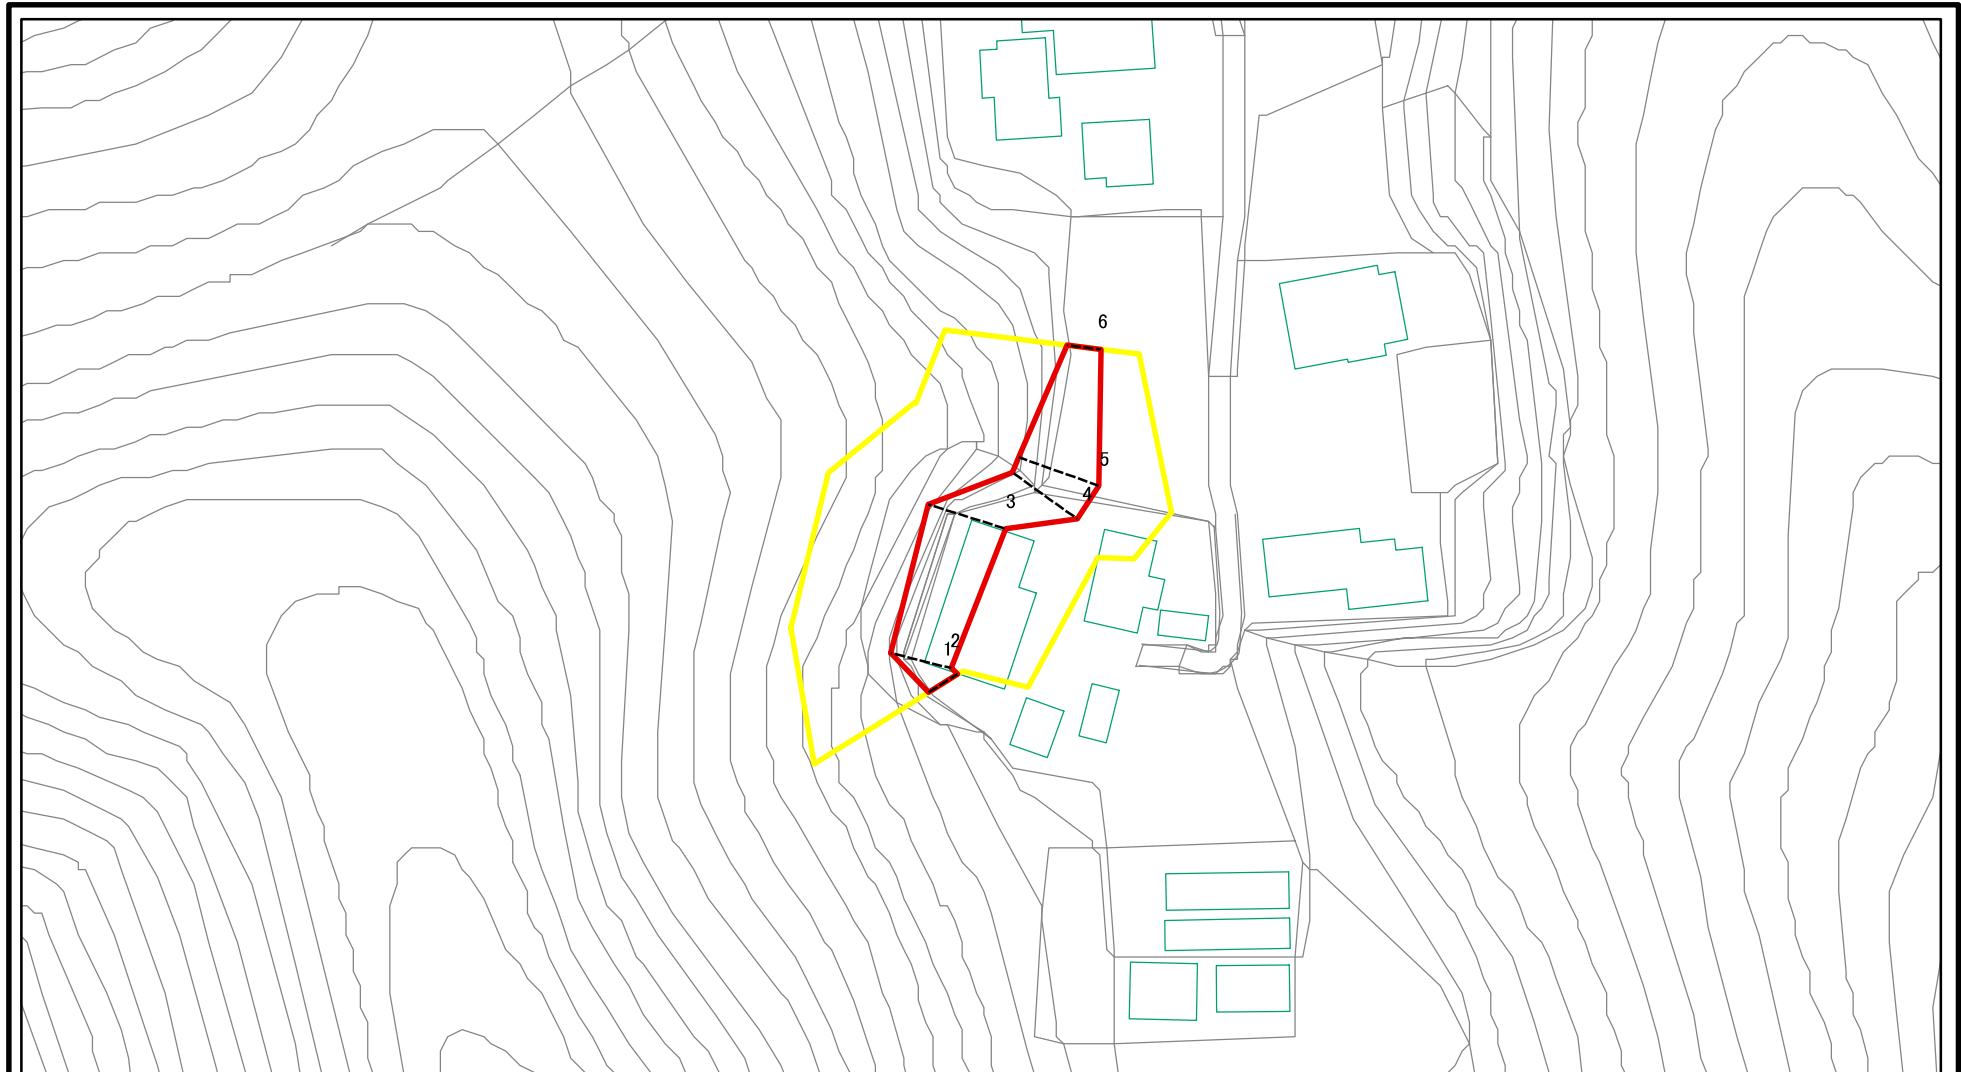
図中の数字は横断測線番号を示す

様式-2-1(急) 土砂災害警戒区域・土砂災害特別警戒区域 区域図(その2)	土砂災害防止法施行令第二条の基準に該当する区域		N 縮尺 1:1,000	自然現象の種類	急傾斜地の崩壊	箇所番号	II-6194
	土砂災害防止法施行令第三条の基準に該当する区域			告示番号	警戒区域 千葉県告示第780号 特別警戒区域 千葉県告示第783号	箇所名	本郷6
	それ以外の区域			告示年月日	平成23年11月22日	所在地	富津市本郷、前久保

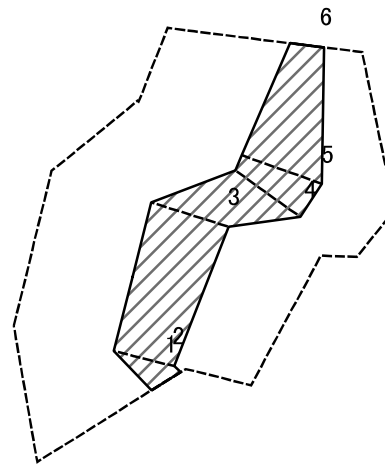
図中の数字は横断測線番号を示す

様式-2-2(急) 土砂災害特別警戒区域の区域区分図 (急傾斜地の崩壊に伴う土石等の移動により 建築物の地上部に作用すると想定される力)	土砂災害防止法施行令第二条の基準に該当する区域		N 縮尺 1:1,000	自然現象の種類	急傾斜地の崩壊	箇所番号	II-6194
	土砂災害防止法施行令第三条の基準に該当する区域			告示番号	警戒区域 千葉県告示第780号 特別警戒区域 千葉県告示第783号	箇所名	本郷6
	それ以外の区域			告示年月日	平成23年11月22日	所在地	富津市本郷、前久保

横断測線の区間	土石等の移動により建築物の地上部に作用すると想定される力				土石等の堆積により建築物の地上部に作用すると想定される力				横断測線の区間	土石等の移動により建築物の地上部に作用すると想定される力				土石等の堆積により建築物の地上部に作用すると想定される力			
	土石等の(移動)高さが1m以下の場合、土石等の移動による力が100kN/m ² を超える区域		それ以外の区域		土石等の堆積の高さが3mを超える区域		それ以外の区域			土石等の(移動)高さが1m以下の場合、土石等の移動による力が100kN/m ² を超える区域		それ以外の区域		土石等の堆積の高さが3mを超える区域		それ以外の区域	
	力の大きさのうち最大のもの(kN/m ²)	土石等の高さ(m)	力の大きさのうち最大のもの(kN/m ²)	土石等の高さ(m)	力の大きさのうち最大のもの(kN/m ²)	土石等の高さ(m)	力の大きさのうち最大のもの(kN/m ²)	土石等の高さ(m)		力の大きさのうち最大のもの(kN/m ²)	土石等の高さ(m)	力の大きさのうち最大のもの(kN/m ²)	土石等の高さ(m)	力の大きさのうち最大のもの(kN/m ²)	土石等の高さ(m)	力の大きさのうち最大のもの(kN/m ²)	土石等の高さ(m)
1 ~ 2	-	-	75.84	1.00	-	-	11.72	2.07	~								
2 ~ 3	-	-	89.26	1.00	-	-	14.61	2.59	~								
3 ~ 4	-	-	90.01	1.00	-	-	14.61	2.59	~								
4 ~ 5	-	-	94.07	1.00	-	-	10.14	1.79	~								
5 ~ 6	-	-	94.07	1.00	-	-	10.14	1.79	~								
~									~								
~									~								
~									~								
~									~								
~									~								
~									~

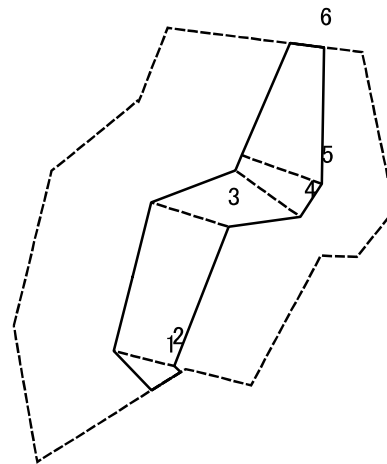
図中の数字は横断測線番号を示す

様式-2-3(急) 土砂災害特別警戒区域の区域区分図 (急傾斜地の崩壊に伴う土石等の堆積により 建築物の地上部に作用すると想定される力)	土砂災害防止法施行令第二条の基準に該当する区域			N 縮尺 1:1,000	自然現象の種類	急傾斜地の崩壊	箇所番号	II-6194
	土砂災害防止法 施行令第三条の 基準に該当する 区域	土石等の堆積の高さが3mを超える区域			告示番号	警戒区域 千葉県告示第780号 特別警戒区域 千葉県告示第783号	箇所名	本郷6
		それ以外の区域			告示年月日	平成23年11月22日	所在地	富津市本郷、前久保
