土砂災害警戒区域等の指定の告示に係る図書(その1)

様式-1(急) 土砂災害警戒区域 位置図	自然現象の種類	急傾斜地の崩壊
	箇所番号	I-1204
	箇所名	海良
	所在地	富津市海良、湊

様式-2-1(急) 土砂災害警戒区域 区域図(その2)	土砂災害防止法施行令第二条の基準に該当する区域		 	自然現象 の種類 告示番号 告示年月日	急傾斜地の崩壊 千葉県告示第780号 平成23年11月22日	箇所番号	I-1204
	土砂災害防止法施行令第三条の基準に該当する区域	土石等の(移動)高さが1m以下の場合、土石等の移動による力が100kN/mを超える区域	 			箇所名	海良
		土石等の堆積の高さが3mを超える区域	 			所在地	富津市海良、湊
それ以外の区域	 	縮尺 1:2,500

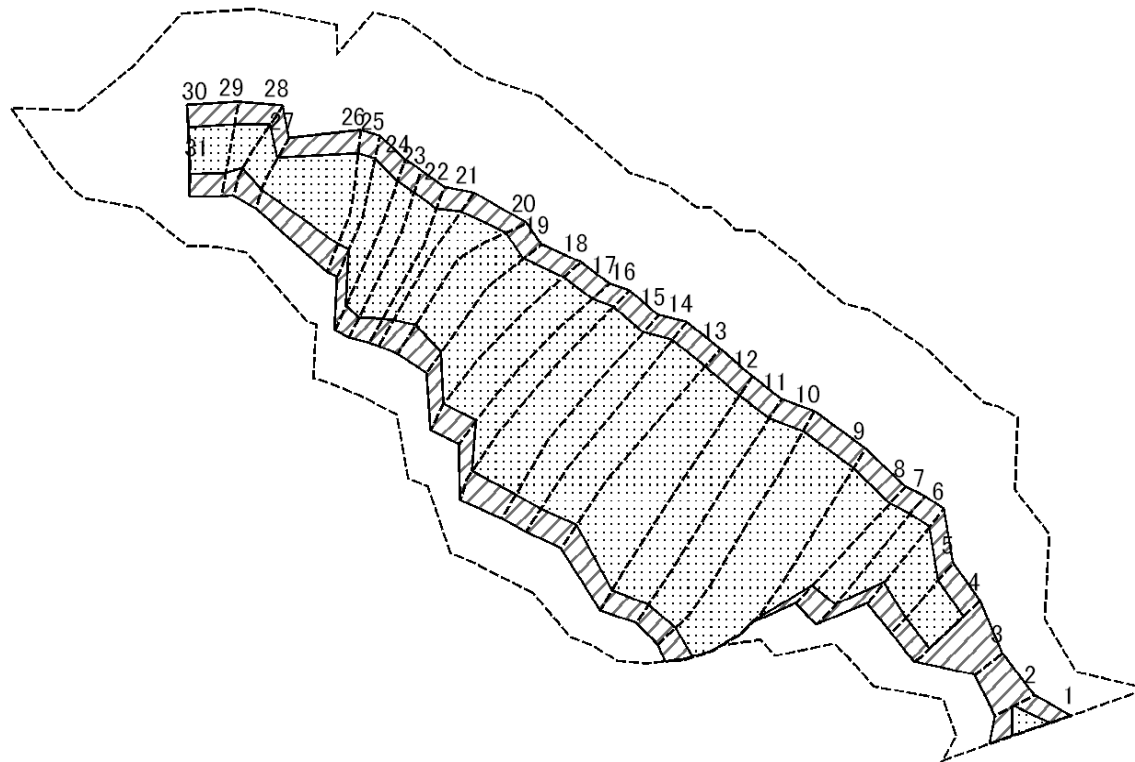
図中の数字は区域の区分番号を表す

様式-2-2(急) 土砂災害特別警戒区域の区域区分図 (急傾斜地の崩壊に伴う土石などの移動により建築物の地上部に作用すると想定される力)	土砂災害防止法施行令第二条の基準に該当する区域		N 縮尺 1:2,500	自然現象の種類	急傾斜地の崩壊	箇所番号	I-1204
	土砂災害防止法施行令第三条の基準に該当する区域	土石等の(移動)高さが1m以下の場合、 土石等の移動による力が100kN/m ² を超える区域		告示番号	千葉県告示第780号	箇所名	海良
	それ以外の区域			告示年月日	平成23年11月22日	所在地	富津市海良、湊

横断測線の区間	土石等の移動により建築物の地上部に作用すると想定される力				土石等の堆積により建築物の地上部に作用すると想定される力				横断測線の区間	土石等の移動により建築物の地上部に作用すると想定される力				土石等の堆積により建築物の地上部に作用すると想定される力			
	土石等の(移動)高さが1m以下の場合、土石等の移動による力が100kN/m ² を超える区域		それ以外の区域		土石等の堆積の高さが3mを超える区域		それ以外の区域			土石等の(移動)高さが1m以下の場合、土石等の移動による力が100kN/m ² を超える区域		それ以外の区域		土石等の堆積の高さが3mを超える区域		それ以外の区域	
	力の大きさのうち最大のもの (kN/m ²)	土石等の高さ (m)	力の大きさのうち最大のもの (kN/m ²)	土石等の高さ (m)	力の大きさのうち最大のもの (kN/m ²)	土石等の高さ (m)	力の大きさのうち最大のもの (kN/m ²)	土石等の高さ (m)		力の大きさのうち最大のもの (kN/m ²)	土石等の高さ (m)	力の大きさのうち最大のもの (kN/m ²)	土石等の高さ (m)	力の大きさのうち最大のもの (kN/m ²)	土石等の高さ (m)	力の大きさのうち最大のもの (kN/m ²)	土石等の高さ (m)
1 ~ 2	129.66	1.00	100.00	1.00	-	-	13.17	2.46	24 ~ 25	145.17	1.00	100.00	1.00	-	-	15.76	2.94
2 ~ 3	-	-	100.00	1.00	-	-	15.03	2.81	25 ~ 26	138.69	1.00	100.00	1.00	-	-	15.59	2.91
3 ~ 4	-	-	100.00	1.00	-	-	15.03	2.81	26 ~ 27	137.37	1.00	100.00	1.00	-	-	16.05	3.00
4 ~ 5	140.27	1.00	100.00	1.00	-	-	14.86	2.78	27 ~ 28	135.96	1.00	100.00	1.00	-	-	16.05	3.00

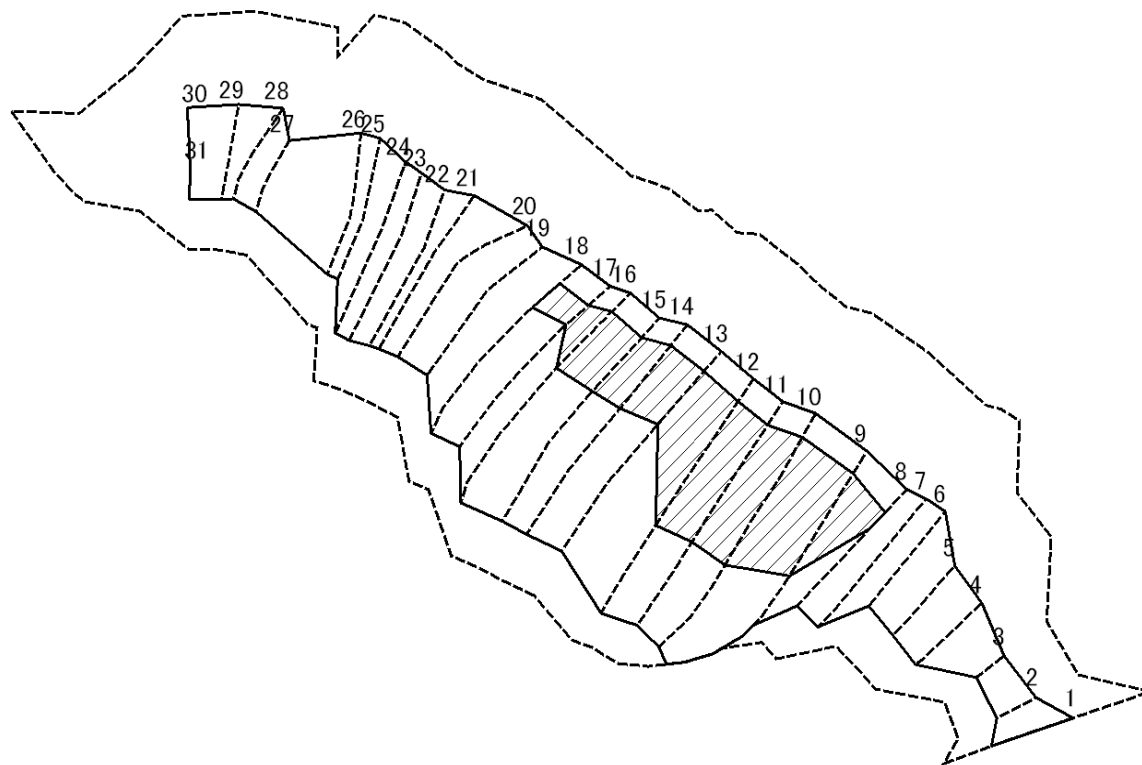
図中の数字は区域の区分番号を表す

様式-2-3(急) 土砂災害特別警戒区域の区域区分図 (急傾斜地の崩壊に伴う土石などの堆積により建築物の地上部に作用すると想定される力)	土砂災害防止法施行令第二条の基準に該当する区域		N 縮尺 1:2,500	自然現象の種類	急傾斜地の崩壊	箇所番号	I-1204
	土砂災害防止法施行令第三条の基準に該当する区域	土石等の堆積の高さが3mを超える区域		告示番号	千葉県告示第780号	箇所名	海良
		それ以外の区域		告示年月日	平成23年11月22日	所在地	富津市海良、湊
