# 土砂災害警戒区域等の指定の公示に係る図書(その1)

自然現象の種類	急傾斜地の崩壊
箇所番号	I-1247
箇所名	葛城1
所在地	千葉市中央区葛城1丁目

様式-2(急) 土砂災害警戒区域・土砂災害特別警戒区域 区域図(その1)	土砂災害防止法施行令第二条の基準に該当する区域		N 縮尺 1:2,500	自然現象の種類	急傾斜地の崩壊	箇所番号	I-1247
	土砂災害防止法施行令第三条の基準に該当する区域			告示番号	千葉県告示第21号 千葉県告示第23号	箇所名	葛城1
	土砂等の(移動)高さが1m以下の場合、土砂等の移動による力が100kN/mを超える区域		告示年月日	平成25年1月22日	所在地	千葉市中央区葛城1丁目	
	土砂等の堆積の高さが3mを超える区域						
	それ以外の区域

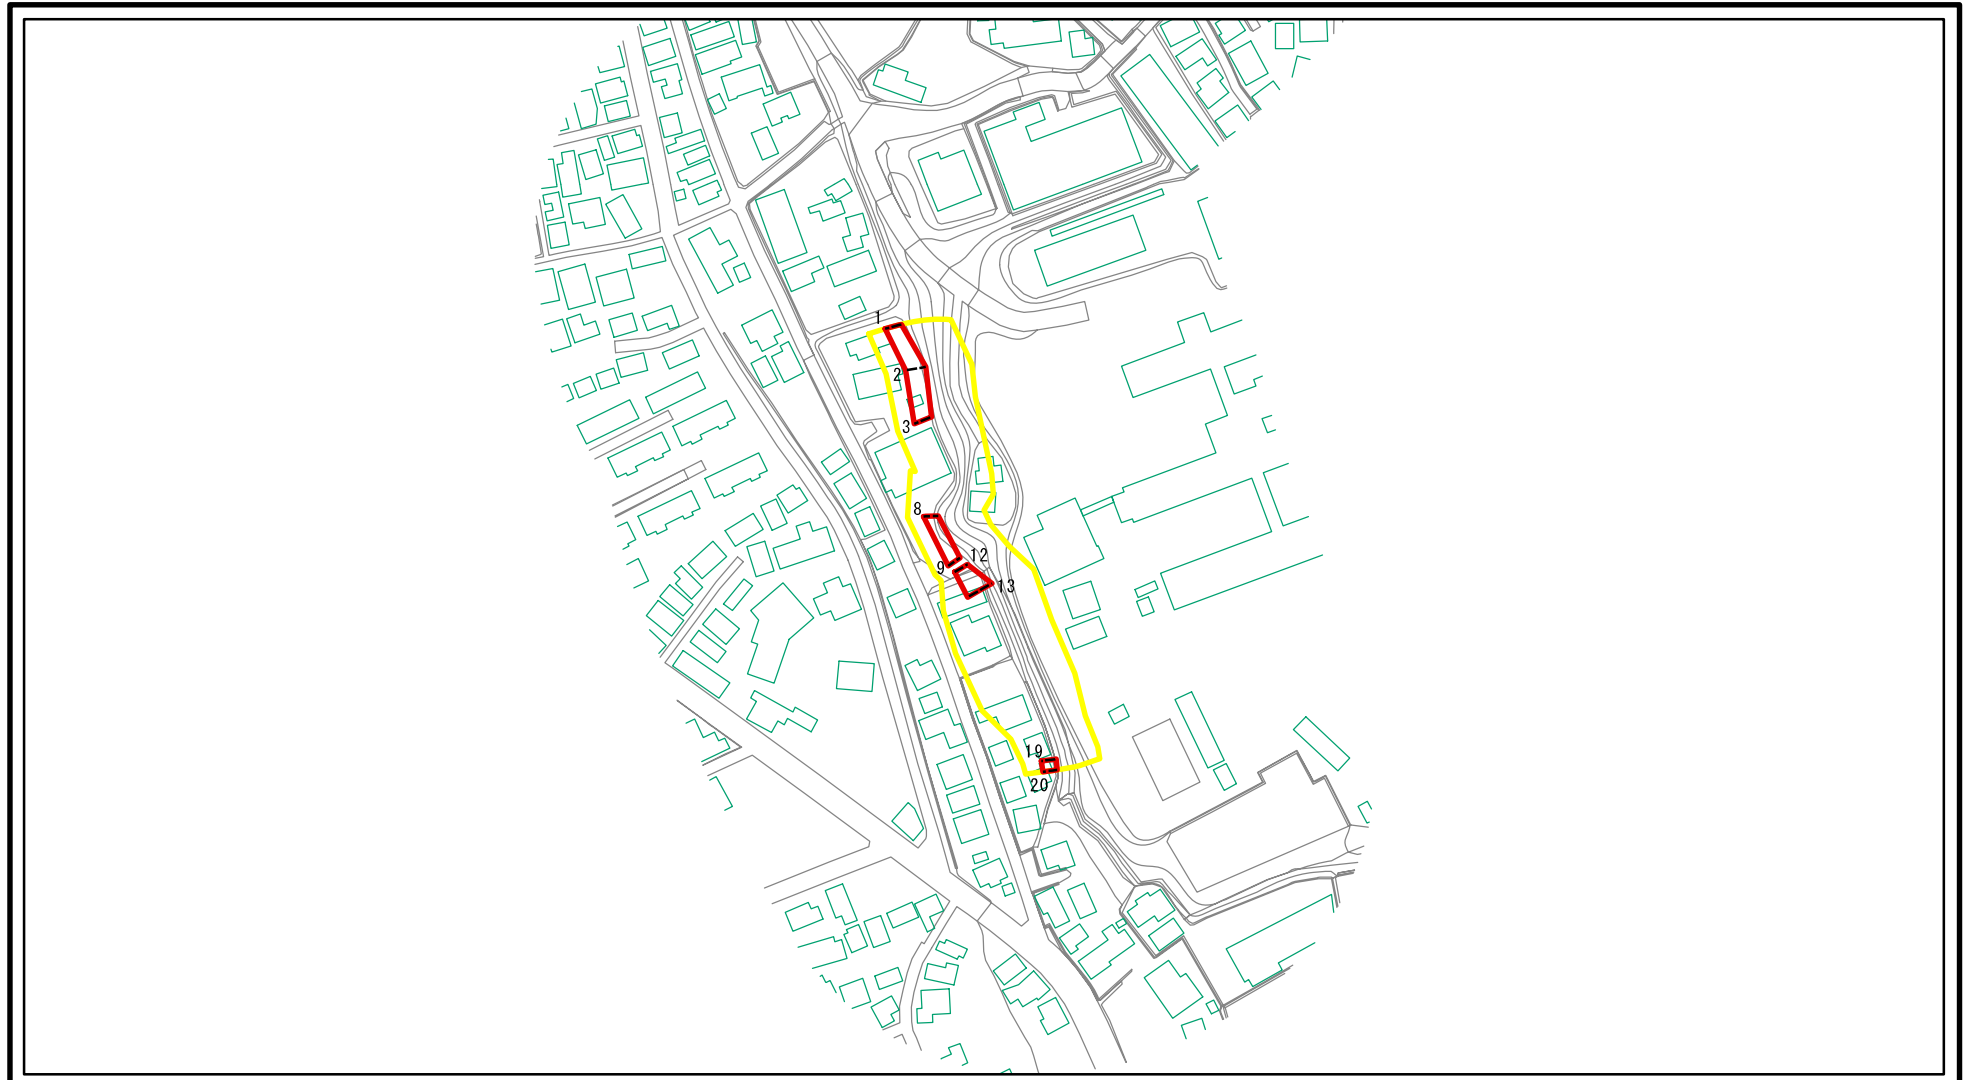
図中の数字は横断測線番号を示す

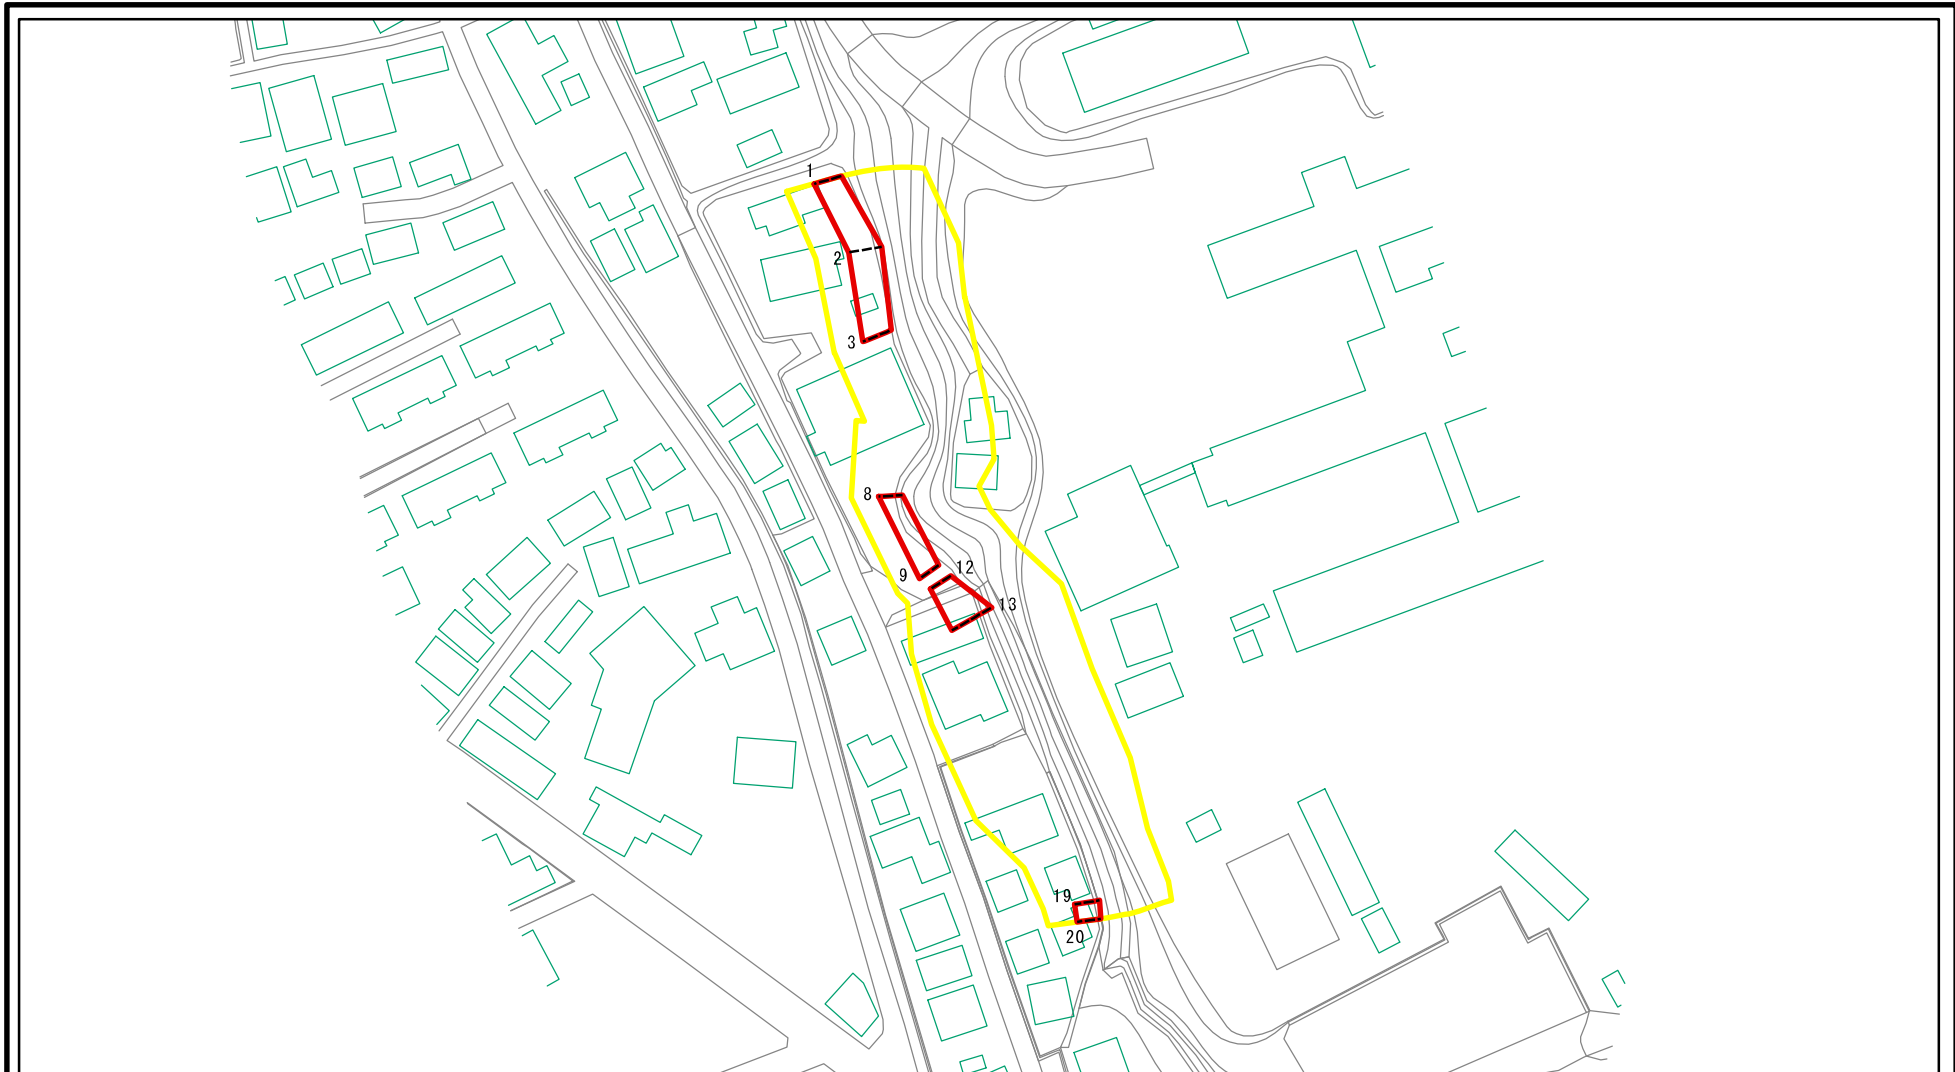
土砂災害警戒区域・土砂災害特別警戒区域  
区域図(その2)

図中の数字は横断測線番号を示す

土砂災害防止法施行令第二条の基準に該当する区域	
土砂災害防止法施行令第三条の基準に該当する区域	
それ以外の区域

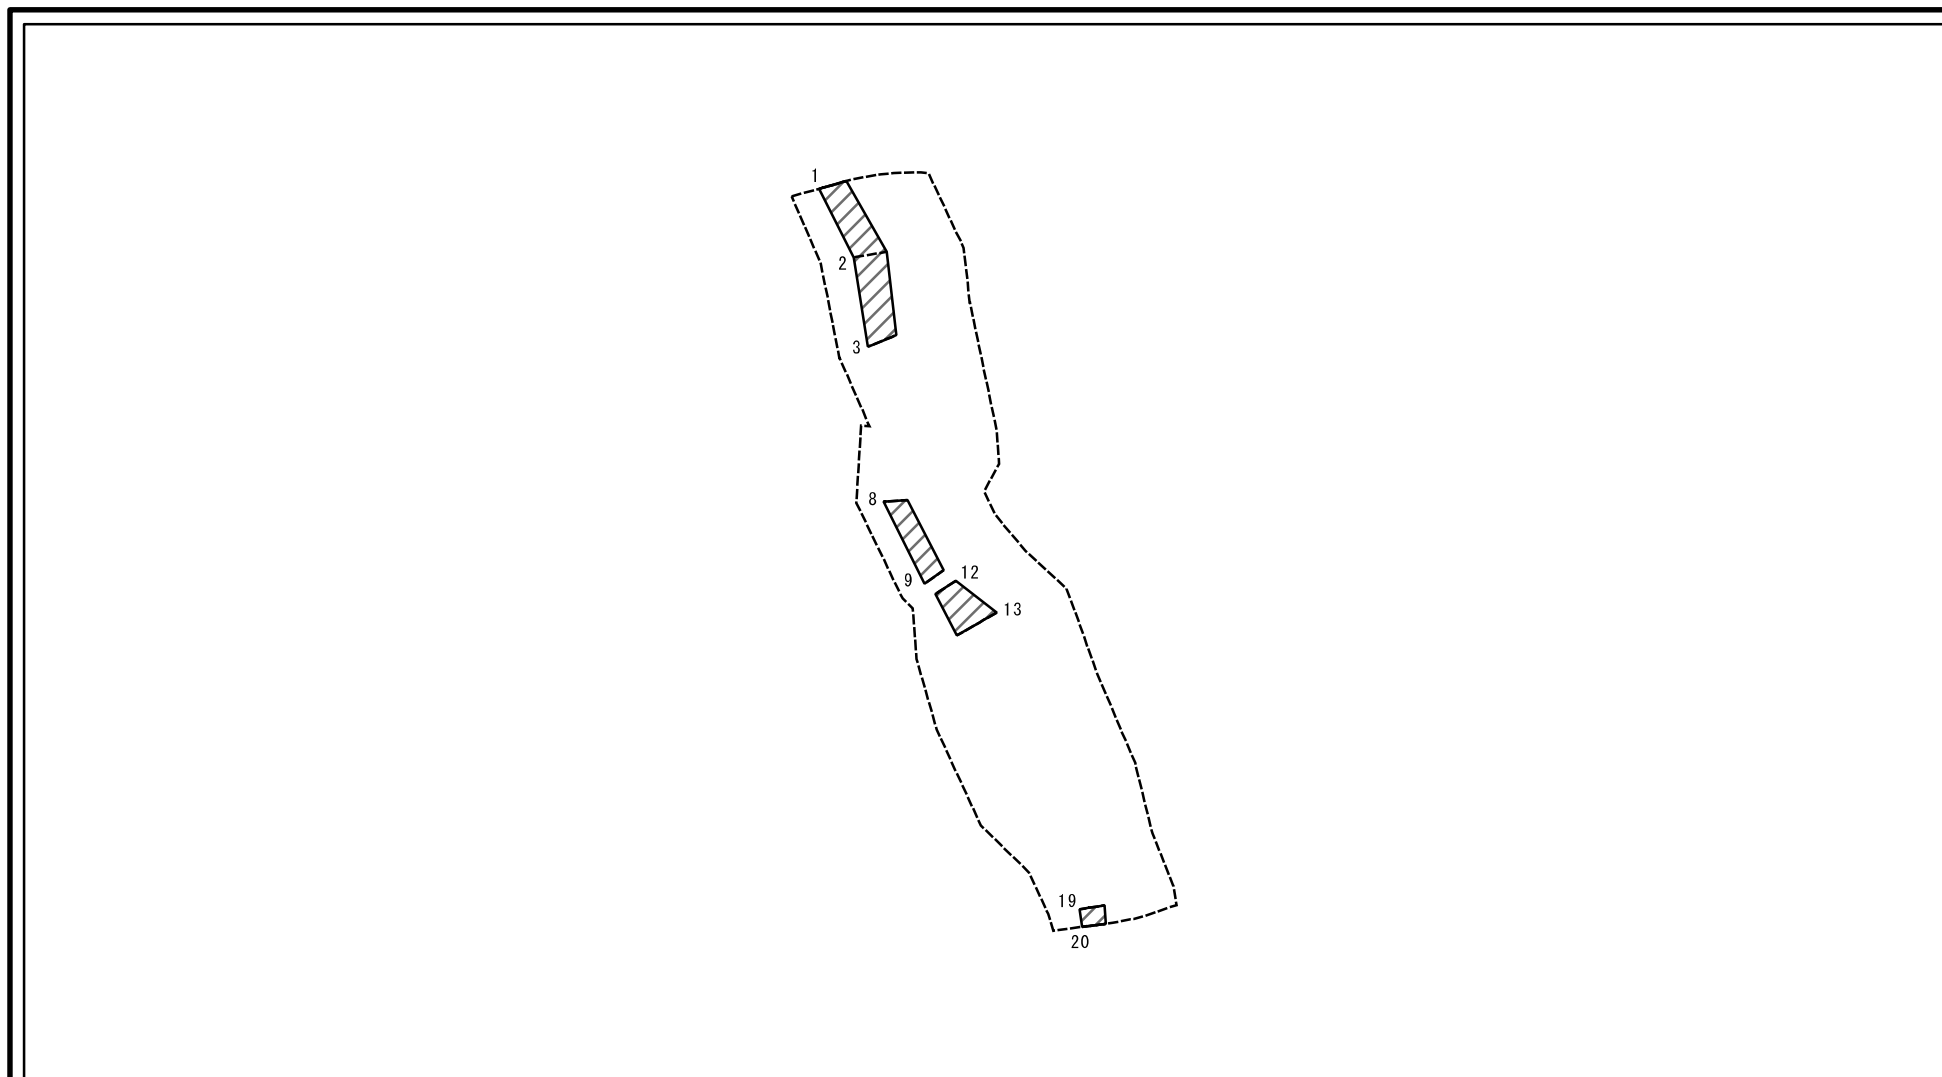
様式-2-2(急) 土砂災害特別警戒区域の区域区分図 (急傾斜地の崩壊に伴う土石等の移動により 建築物の地上部に作用すると想定される力)	土砂災害防止法施行令第二条の基準に該当する区域			N 縮尺 1:1,500	自然現象の種類	急傾斜地の崩壊	箇所番号	I-1247
	土砂災害防止法施行令第三条の基準に該当する区域	土石等の(移動)高さが1m以下の場合、土石等の移動による力が100kN/mを超える区域			告示番号	千葉県告示第21号 千葉県告示第23号	箇所名	葛城1
	それ以外の区域				告示年月日	平成25年1月22日	所在地	千葉市中央区葛城1丁目

図中の数字は横断測線番号を示す

横断測線の区間	土石等の移動により建築物の地上部に作用すると想定される力				土石等の堆積により建築物の地上部に作用すると想定される力			
	土石等の(移動)高さが1m以下の場合、土石等の移動による力が100kN/m <sup>2</sup> を超える区域		それ以外の区域		土石等の堆積の高さが3mを超える区域		それ以外の区域	
	力の大きさのうち最大のもの (kN/m <sup>2</sup> )	土石等の高さ (m)	力の大きさのうち最大のもの (kN/m <sup>2</sup> )	土石等の高さ (m)	力の大きさのうち最大のもの (kN/m <sup>2</sup> )	土石等の高さ (m)	力の大きさのうち最大のもの (kN/m <sup>2</sup> )	土石等の高さ (m)
1 ~ 2	-	-	69.01	1.00	-	-	9.58	1.79
2 ~ 3	-	-	69.01	1.00	-	-	9.58	1.79
4 ~ 5	-	-	-	-	-	-	-	-
5 ~ 6	-	-	-	-	-	-	-	-
6 ~ 7	-	-	-	-	-	-	-	-
8 ~ 9	-	-	60.20	1.00	-	-	9.71	1.81
10 ~ 11	-	-	-	-	-	-	-	-
12 ~ 13	-	-	80.11	1.00	-	-	10.07	1.88
14 ~ 15	-	-	-	-	-	-	-	-
15 ~ 16	-	-	-	-	-	-	-	-
16 ~ 17	-	-	-	-	-	-	-	-
17 ~ 18	-	-	-	-	-	-	-	-
19 ~ 20	-	-	58.80	1.00	-	-	10.41	1.94

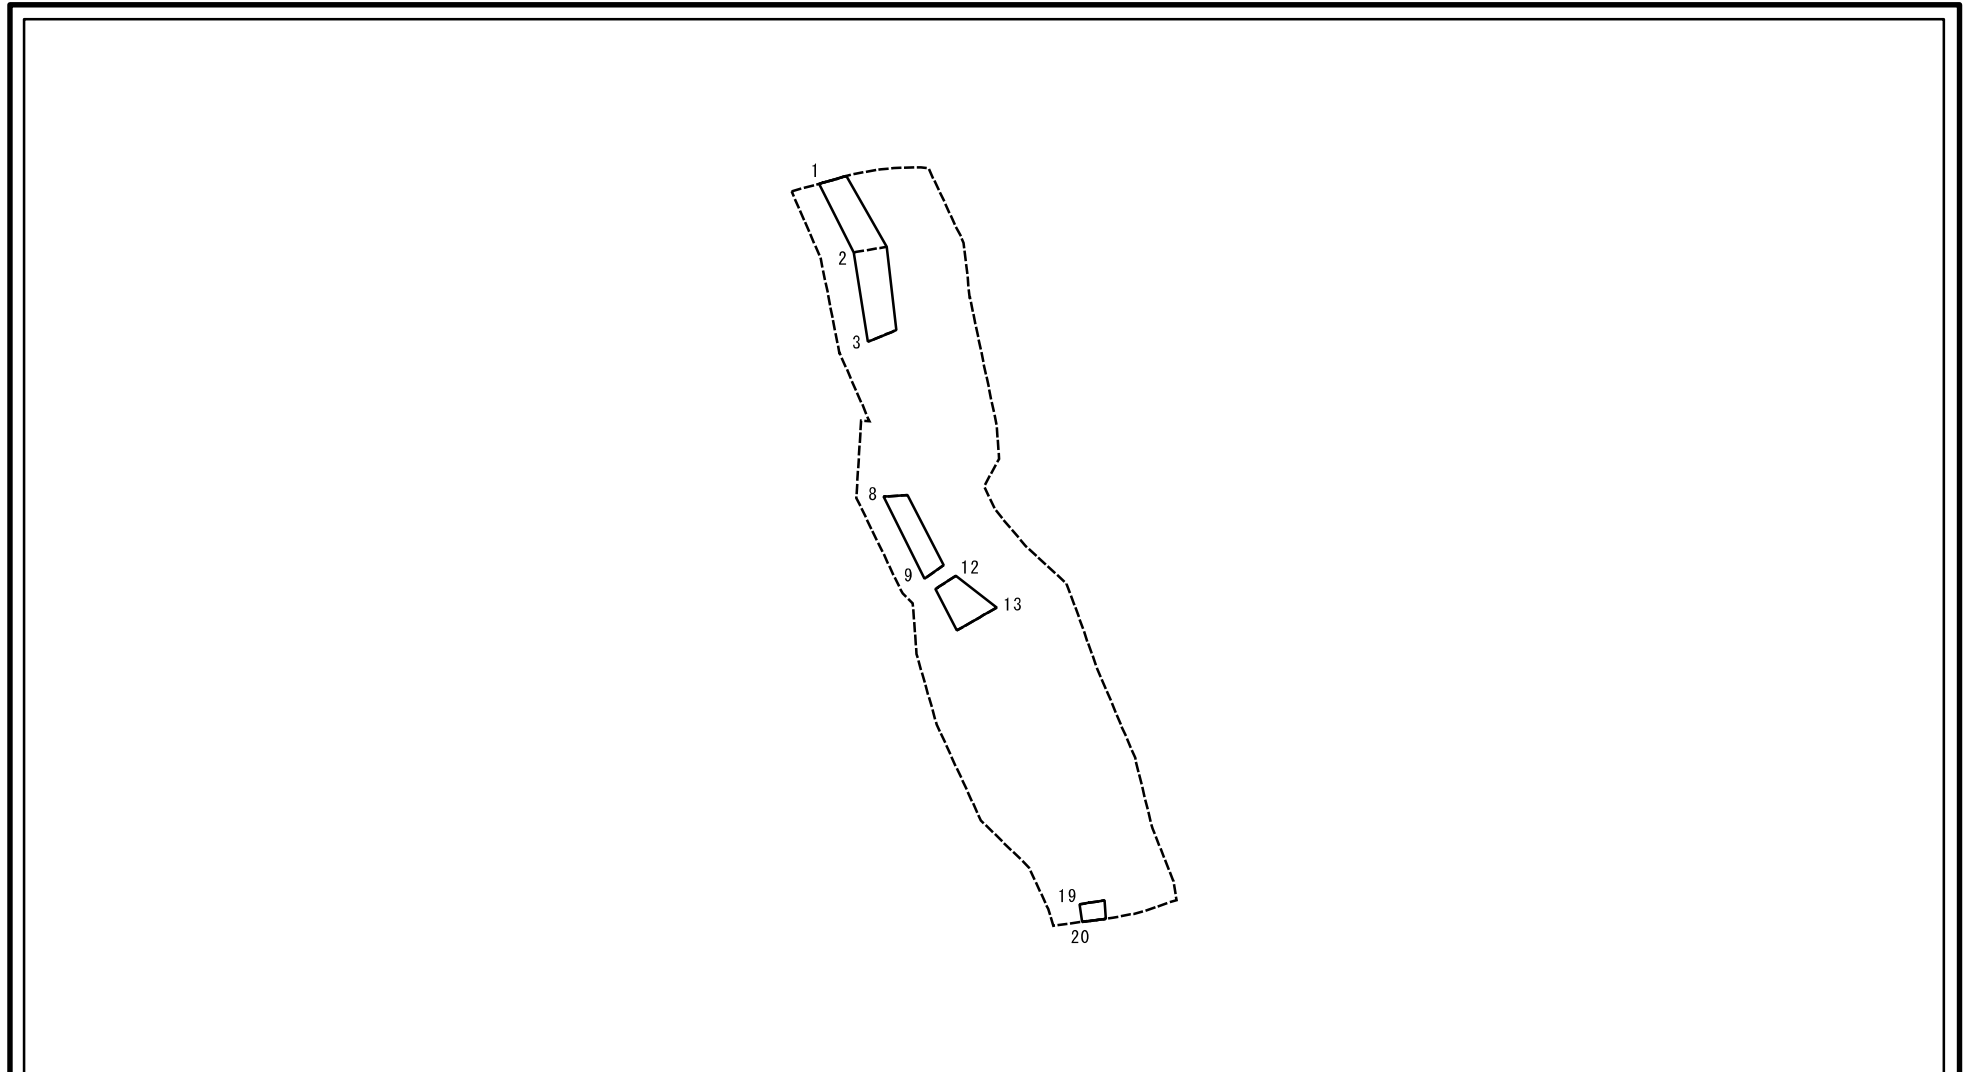
様式-2-3(急) 土砂災害特別警戒区域の区域区分図 (急傾斜地の崩壊に伴う土石等の堆積により 建築物の地上部に作用すると想定される力)	土砂災害防止法施行令第二条の基準に該当する区域			N 縮尺 1:1,500	自然現象の種類	急傾斜地の崩壊	箇所番号	I-1247
	土砂災害防止法 施行令第三条の 基準に該当する 区域	土石等の堆積の高さが3mを超える区域			告示番号	千葉県告示第21号 千葉県告示第23号	箇所名	葛城1
		それ以外の区域			告示年月日	平成25年1月22日	所在地	千葉市中央区葛城1丁目

図中の数字は横断測線番号を示す
