土砂災害警戒区域等の指定の告示に係る図書(その1)

様式-1(急) 土砂災害警戒区域・土砂災害特別警戒区域 位置図	自然現象の種類	急傾斜地の崩壊
	箇所番号	Ⅱ-5693
	箇所名	川谷2
	所在地	千葉県南房総市宮下西根

様式-2(急) 土砂災害警戒区域・土砂災害特別警戒区域 区域図(その1)	土砂災害防止法施行令第二条の基準に該当する区域		N 縮尺 1:2,500	自然現象の種類	急傾斜地の崩壊	箇所番号	II-5693
	土砂災害防止法施行令第三条の基準に該当する区域			告示番号	告示第101号 告示第103号	箇所名	川谷2
	それ以外の区域			告示年月日	平成22年3月9日	所在地	千葉県南房総市宮下西根

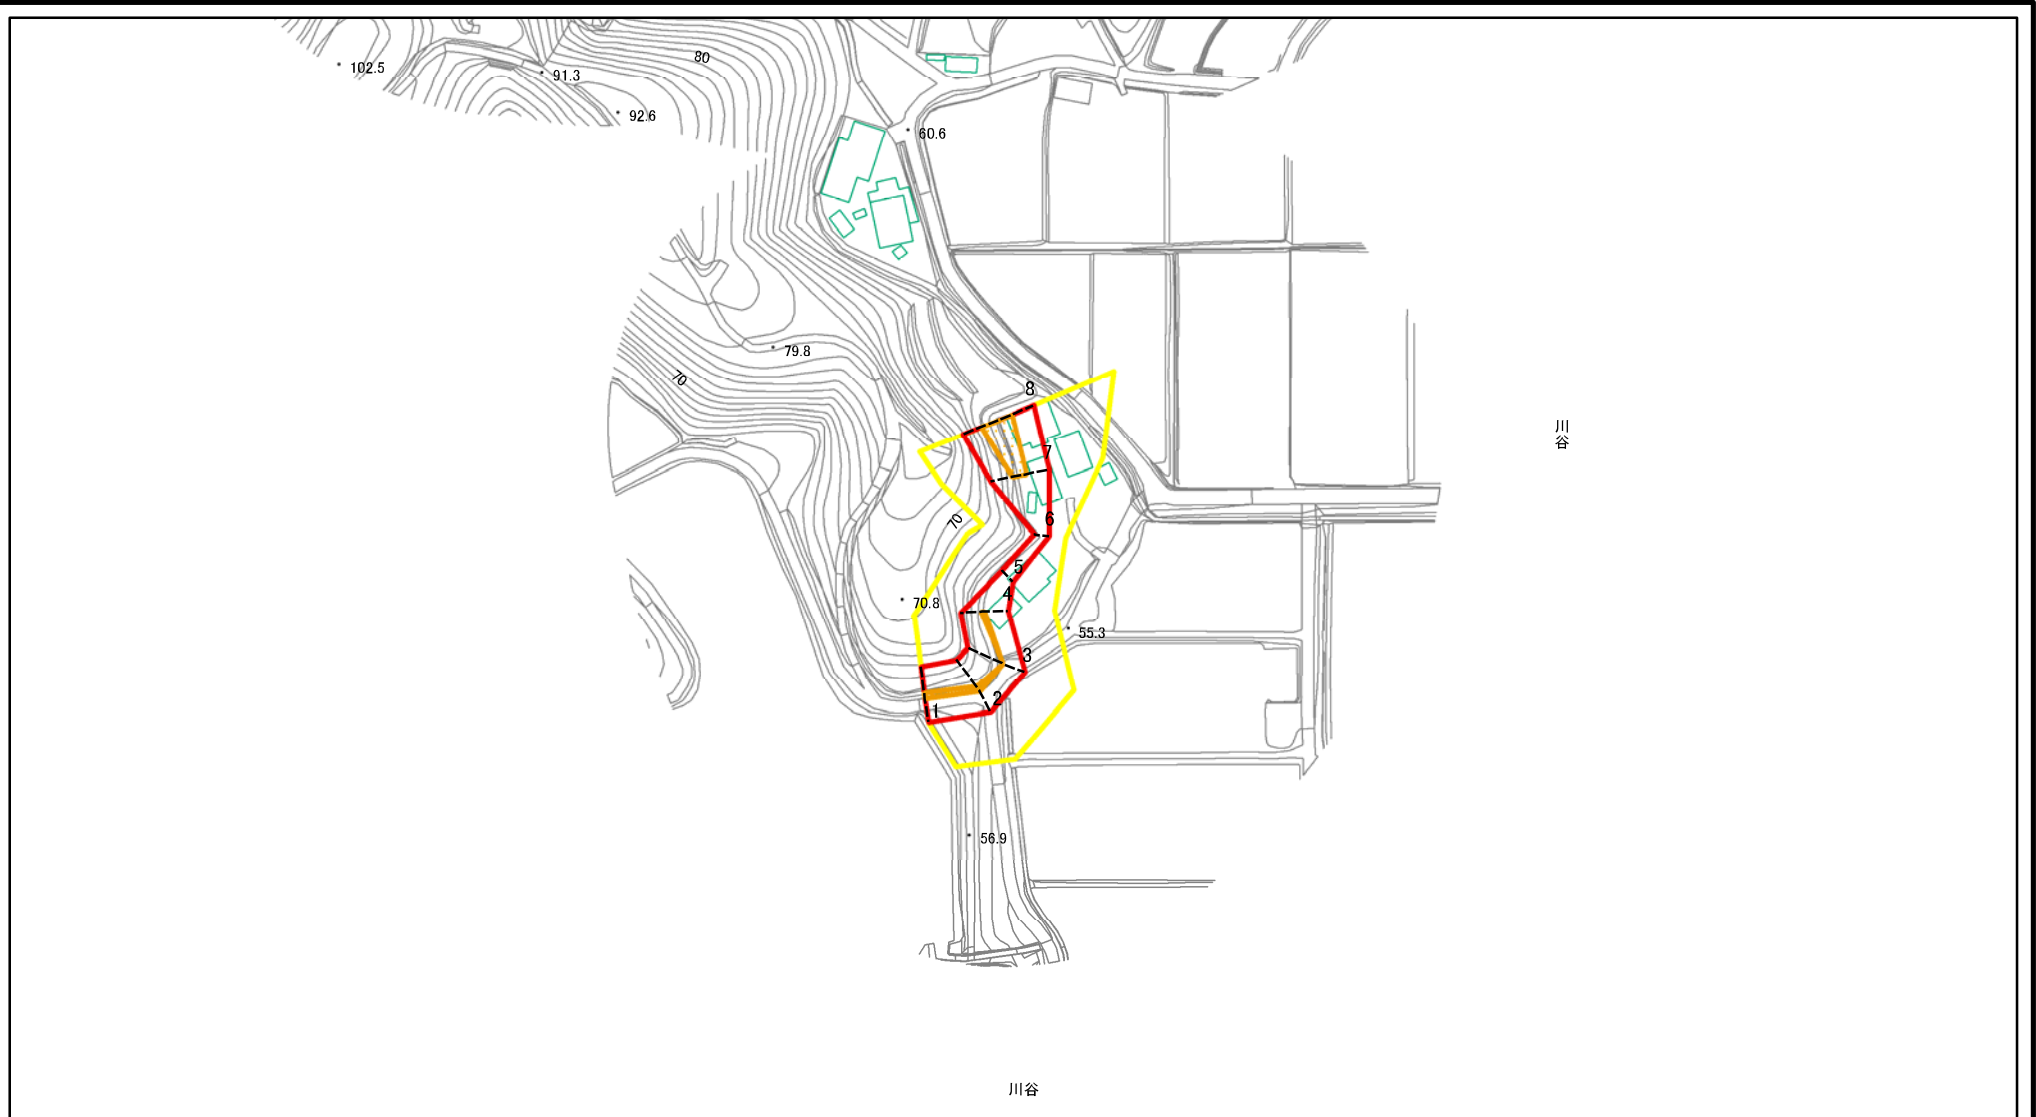
土砂災害警戒区域等の指定の告示に係る図書(その2)

図中の数字は横断測線番号を示す

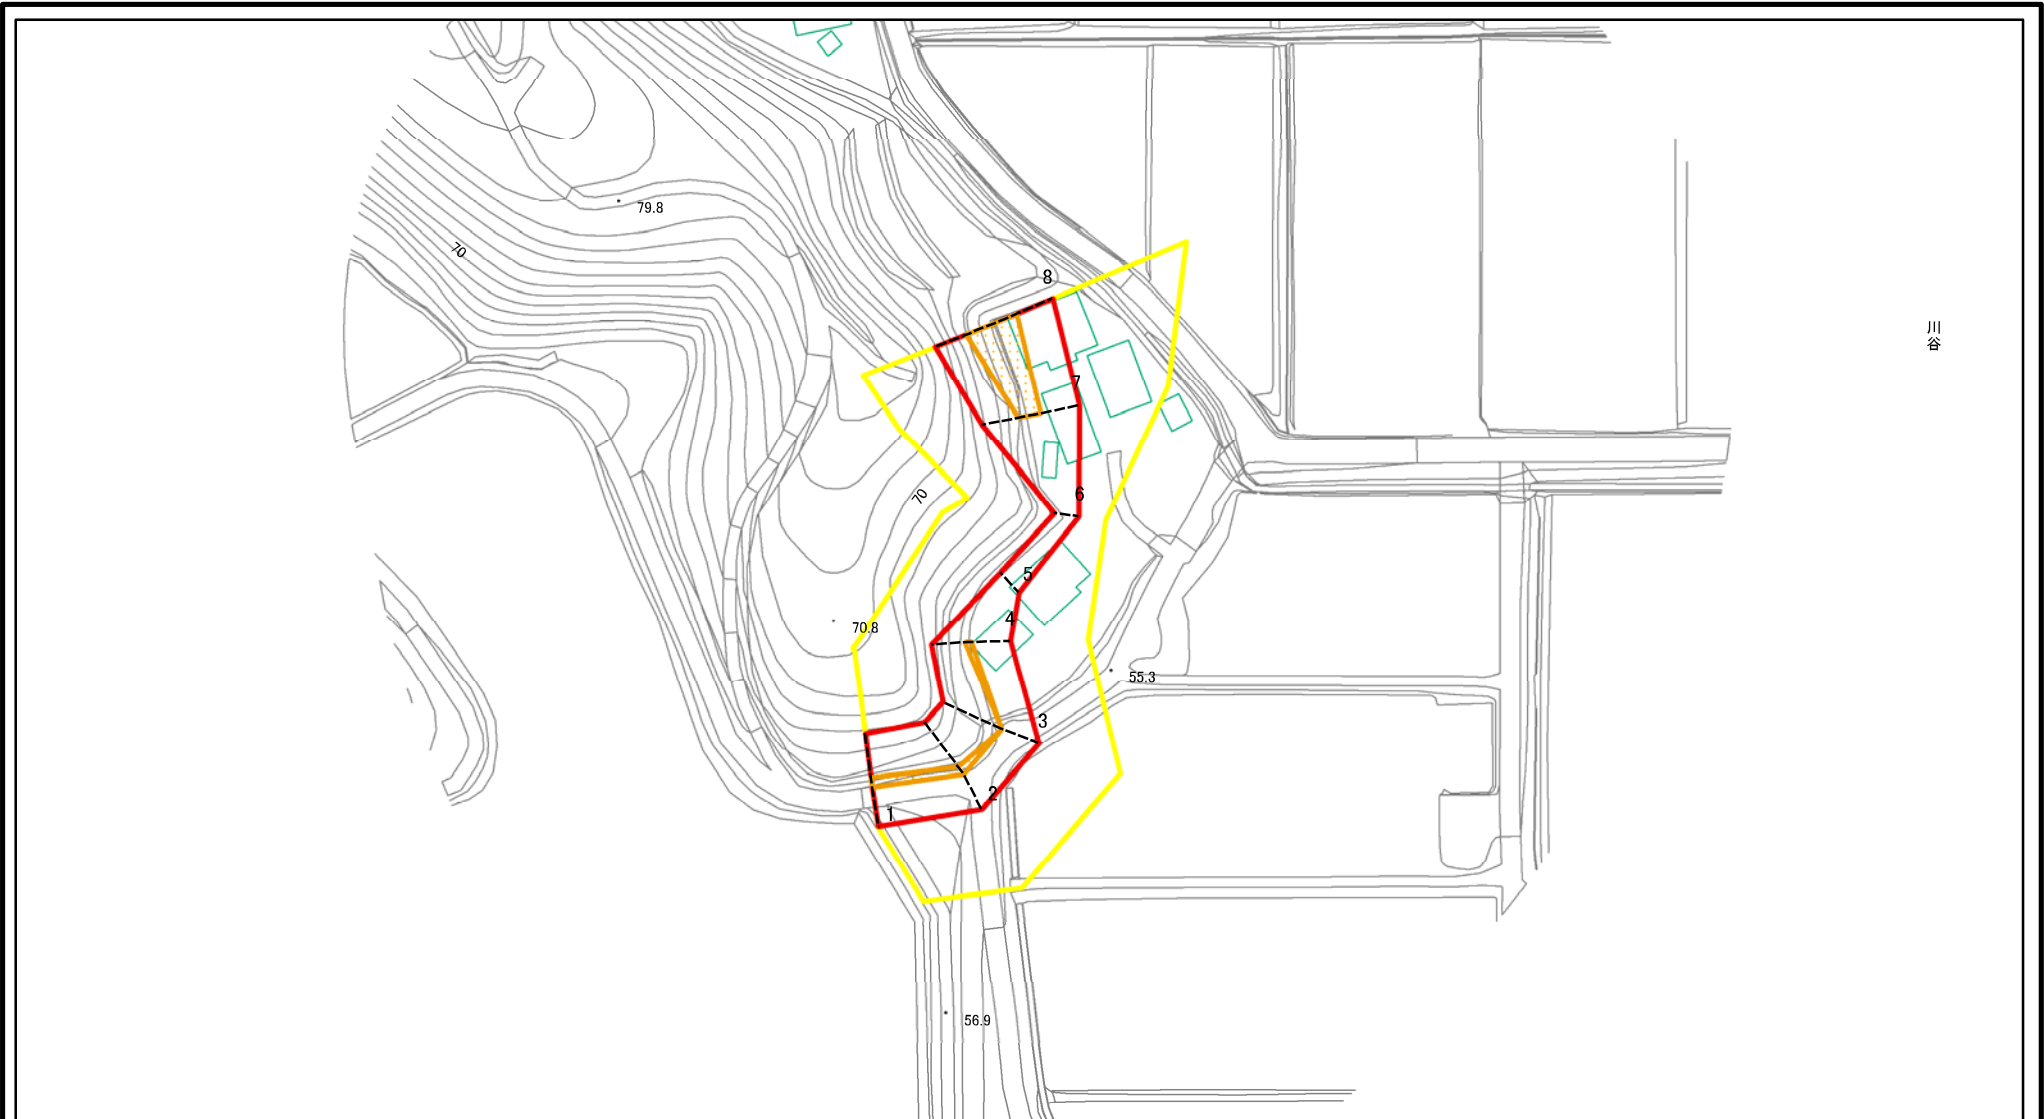
土砂災害警戒区域等の指定の告示に係る図書(その2-1)

図中の数字は横断測線番号を示す

様式-2-1(急) 土砂災害警戒区域・土砂災害特別警戒区域 区域図(その2)	土砂災害防止法施行令第二条の基準に該当する区域		N 縮尺 1:1,500	自然現象の種類	急傾斜地の崩壊	箇所番号	II-5693
	土砂災害防止法施行令第三条の基準に該当する区域			告示番号	告示第101号 告示第103号	箇所名	川谷2
	それ以外の区域			告示年月日	平成22年3月9日	所在地	千葉県南房総市宮下西根

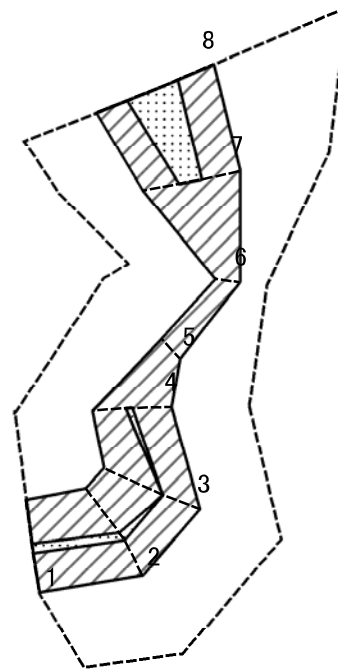
土砂災害警戒区域等の指定の告示に係る図書(その2-2)

図中の数字は横断測線番号を示す

様式-2-2(急)
土砂災害特別警戒区域の区域区分図
(急傾斜地の崩壊に伴う土石等の移動により
建築物の地上部に作用すると想定される力)

土砂災害防止法施行令第二条の基準に該当する区域	
土砂災害防止法施行令第三条の基準に該当する区域	
それ以外の区域

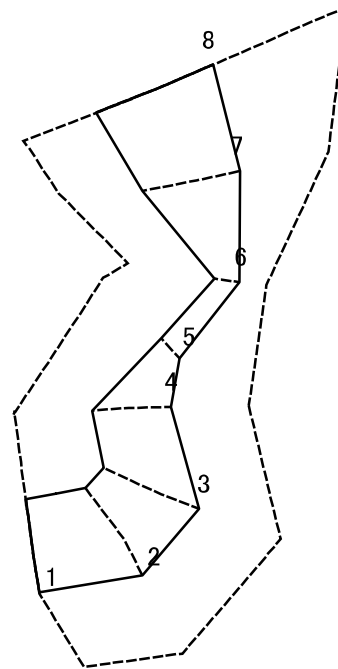
土砂災害警戒区域等の指定の告示に係る図書(その2-3)

図中の数字は横断測線番号を示す

様式-2-3(急)
土砂災害特別警戒区域の区域区分図
(急傾斜地の崩壊に伴う土石等の堆積により
建築物の地上部に作用すると想定される力)

土砂災害防止法施行令第二条の基準に該当する区域	
土砂災害防止法施行令第三条の基準に該当する区域	
それ以外の区域
