# 土砂災害警戒区域等の指定の告示に係る図書(様式1)

様式1(急) 土砂災害警戒区域・土砂災害特別警戒区域 位置図	自然現象の種類	急傾斜地の崩壊
	箇所番号	Ⅱ-1474
	箇所名	北羽鳥3
	所在地	成田市北羽鳥

様式2(急) 土砂災害警戒区域・土砂災害特別警戒区域 区域図	土砂災害防止法施行令第二条の基準に該当する区域

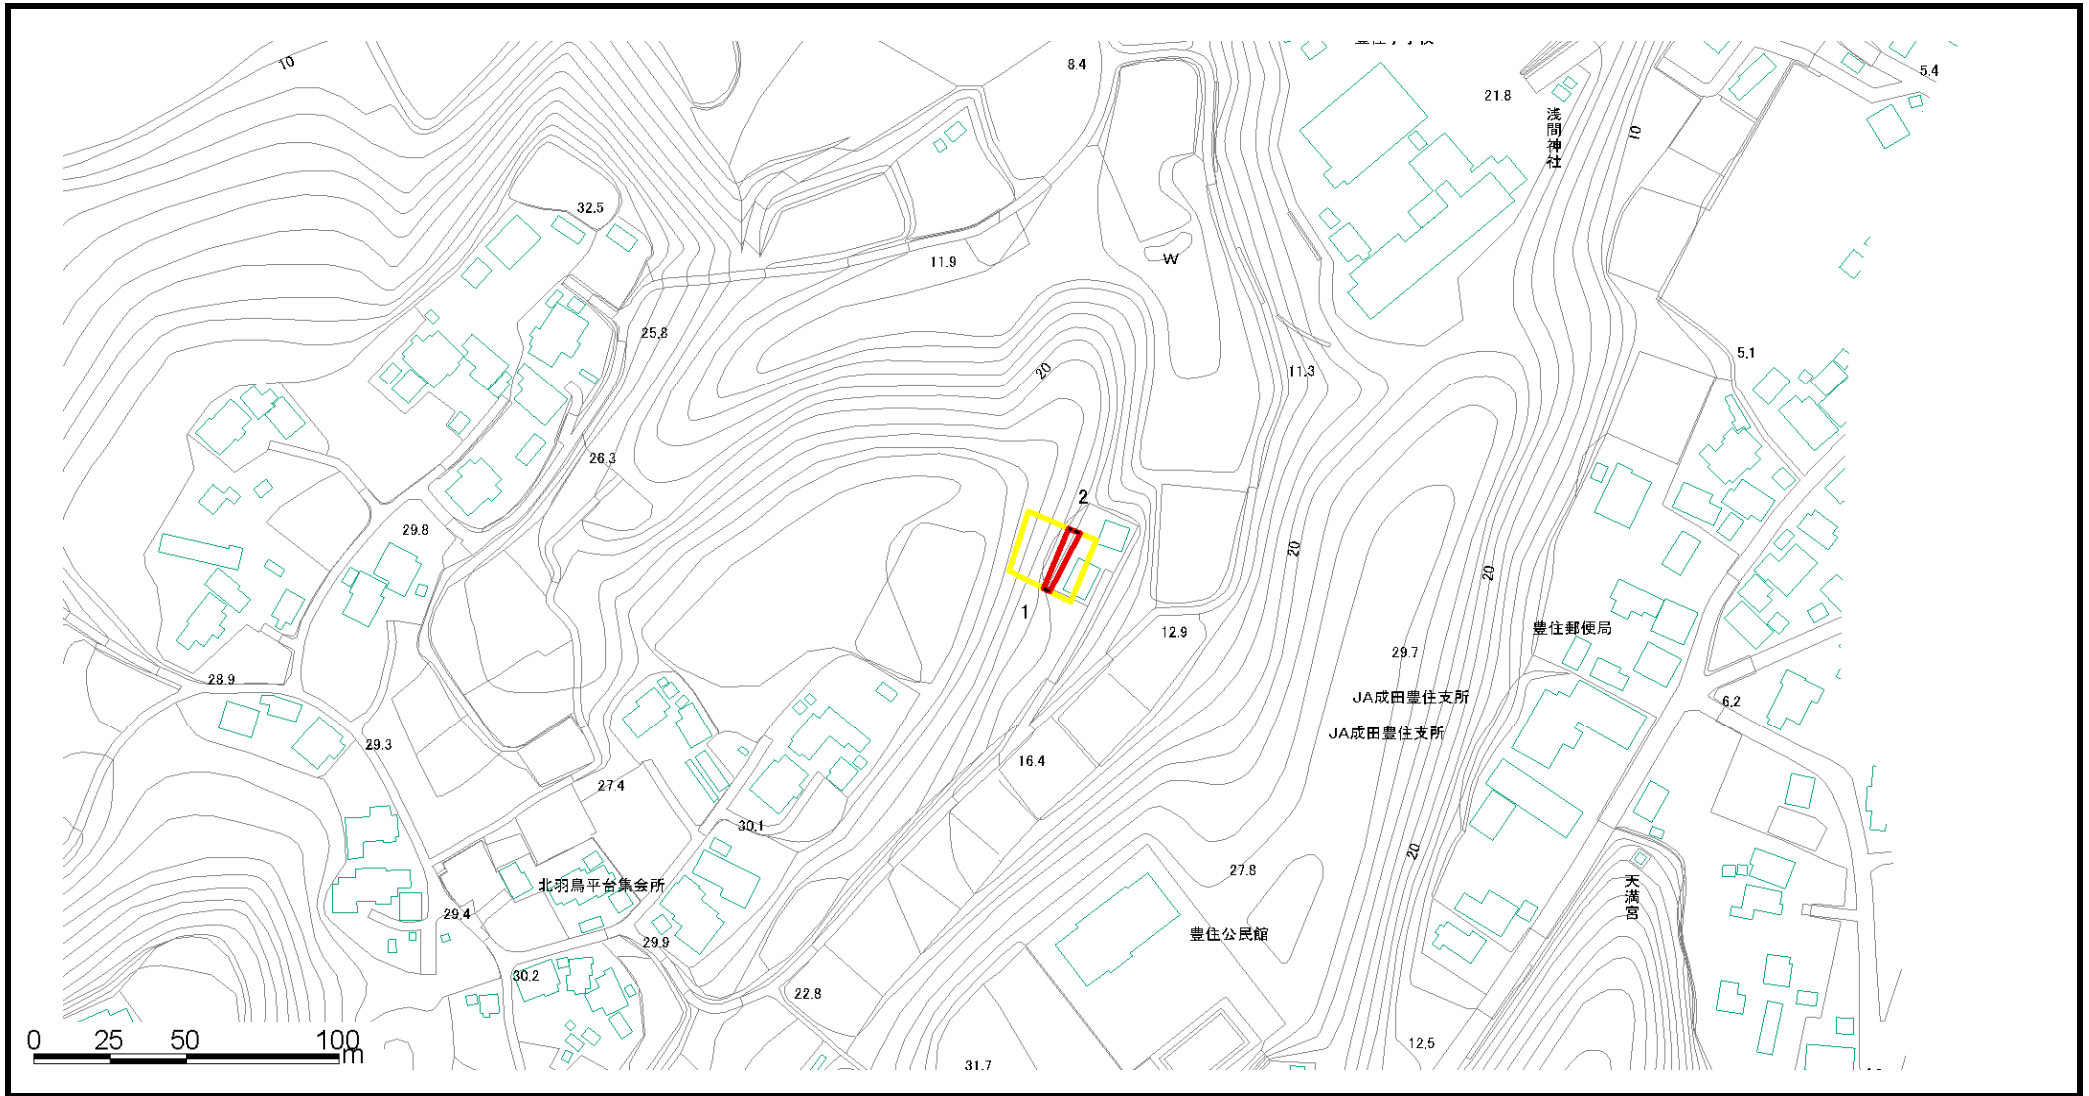
N 縮尺 1:2,500	自然現象の種類	急傾斜地の崩壊	箇所番号	Ⅱ-1474
	土砂災害防止法施行令第三条の基準に該当する区域	土石等の(移動)高さが1m以下の場合、土石等の移動による力が100kN/mを超える区域	 		告示番号	警戒区域:千葉県告示 第75号 特別警戒区域:千葉県告示 第76号	箇所名	北羽鳥3
		土石等の堆積の高さが3mを超える区域	 		告示年月日	平成30年2月27日	所在地	成田市北羽鳥
	それ以外の区域

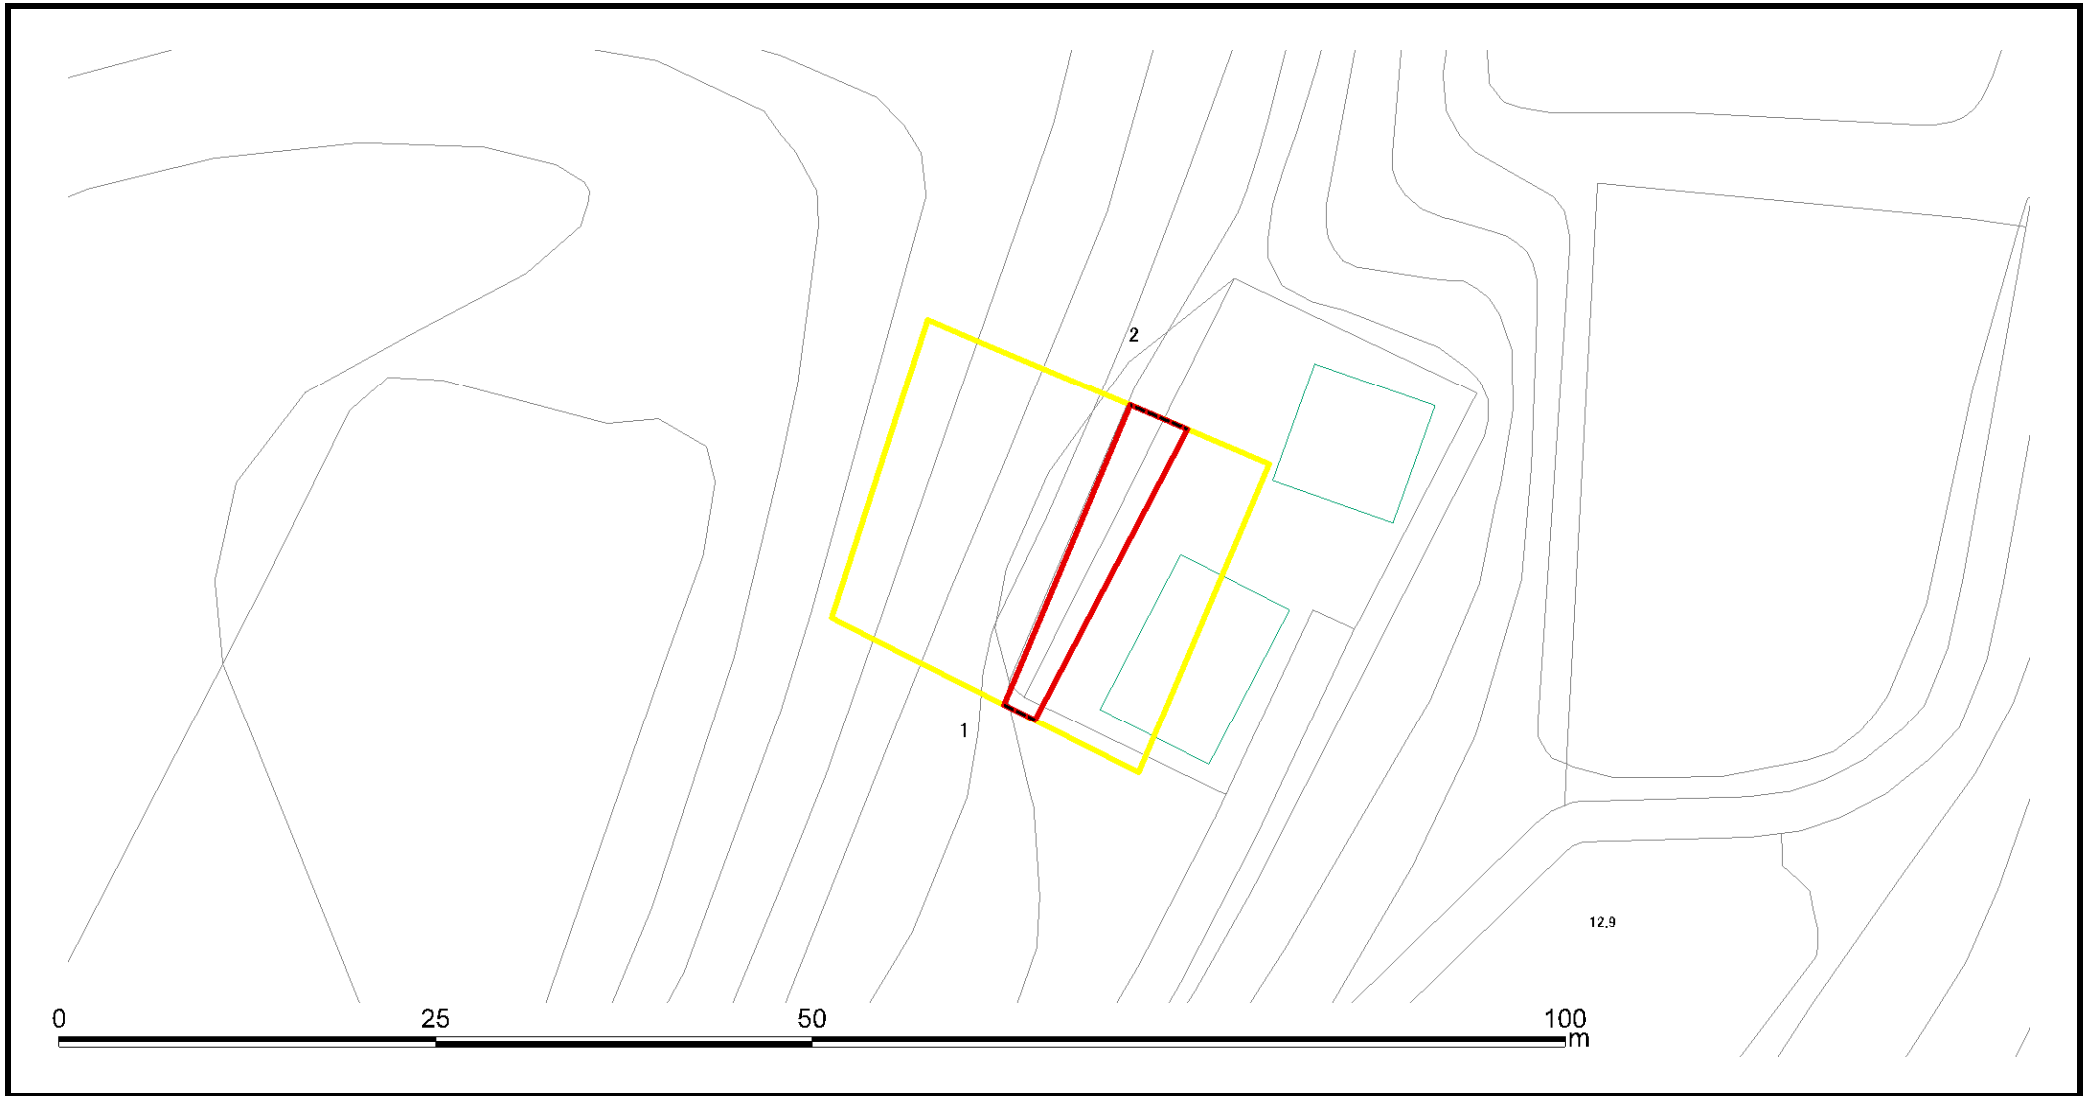
様式2(急) 土砂災害警戒区域・土砂災害特別警戒区域 区域図(参考図)	土砂災害防止法施行令第二条の基準に該当する区域		 	N 縮尺 1:500	自然現象 の種類	急傾斜地の崩壊	箇所番号	Ⅱ-1474
	土砂災害防止法施行令第三条の基準に該当する区域	土石等の(移動)高さが1m以下の場合、土石等の移動による力が100kN/mを超える区域	 		告示番号	警戒区域:千葉県告示 第75号 特別警戒区域:千葉県告示 第76号	箇所名	北羽鳥3
		土石等の堆積の高さが3mを超える区域	 		告示年月日	平成30年2月27日	所在地	成田市北羽鳥
		それ以外の区域

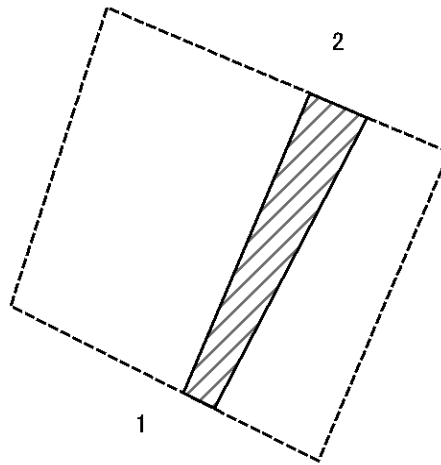
図中の数字は区域の区分番号を表す

様式2-1(急) 土砂災害特別警戒区域の区域区分図 (急傾斜地の崩壊に伴う土石などの移動により建築物の地上部に作用すると想定される力)	土砂災害防止法施行令第二条の基準に該当する区域		縮尺 1:500	自然現象の種類	急傾斜地の崩壊	箇所番号	Ⅱ-1474
	土砂災害防止法施行令第三条の基準に該当する区域	土石等の(移動)高さが1m以下の場合、土石等の移動による力が100kN/m <sup>2</sup> を超える区域		告示番号	警戒区域:千葉県告示 第75号 特別警戒区域:千葉県告示 第76号	箇所名	北羽鳥3
		それ以外の区域		告示年月日	平成30年2月27日	所在地	成田市北羽鳥

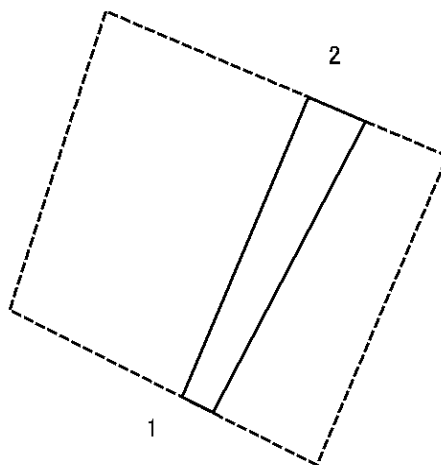
図中の数字は区域の区分番号を表す

様式2-2(急) 土砂災害特別警戒区域の区域区分図 (急傾斜地の崩壊に伴う土石などの堆積により建築物の地上部に作用すると想定される力)	土砂災害防止法施行令第二条の基準に該当する区域

縮尺 1:500	自然現象の種類	急傾斜地の崩壊	箇所番号	Ⅱ-1474
	土砂災害防止法施行令第三条の基準に該当する区域	土石等の堆積の高さが3mを超える区域		告示番号	警戒区域:千葉県告示 第75号 特別警戒区域:千葉県告示 第76号	箇所名	北羽鳥3
		それ以外の区域		告示年月日	平成30年2月27日	所在地	成田市北羽鳥
