土砂災害警戒区域等の指定の告示に係る図書(様式1)

様式1(急) 土砂災害警戒区域・土砂災害特別警戒区域 位置図	自然現象の種類	急傾斜地の崩壊
	箇所番号	Ⅱ-1481
	箇所名	北羽鳥8
	所在地	成田市北羽鳥

様式3(急) 建築物の構造の規制に必要な衝撃に関する事項	自然現象の種類	急傾斜地の崩壊	箇所番号	II-1481
	告示番号	警戒区域: 千葉県告示 第75号 特別警戒区域: 千葉県告示 第76号	箇所名	北羽鳥8
	告示年月日	平成30年2月27日	所在地	成田市北羽鳥

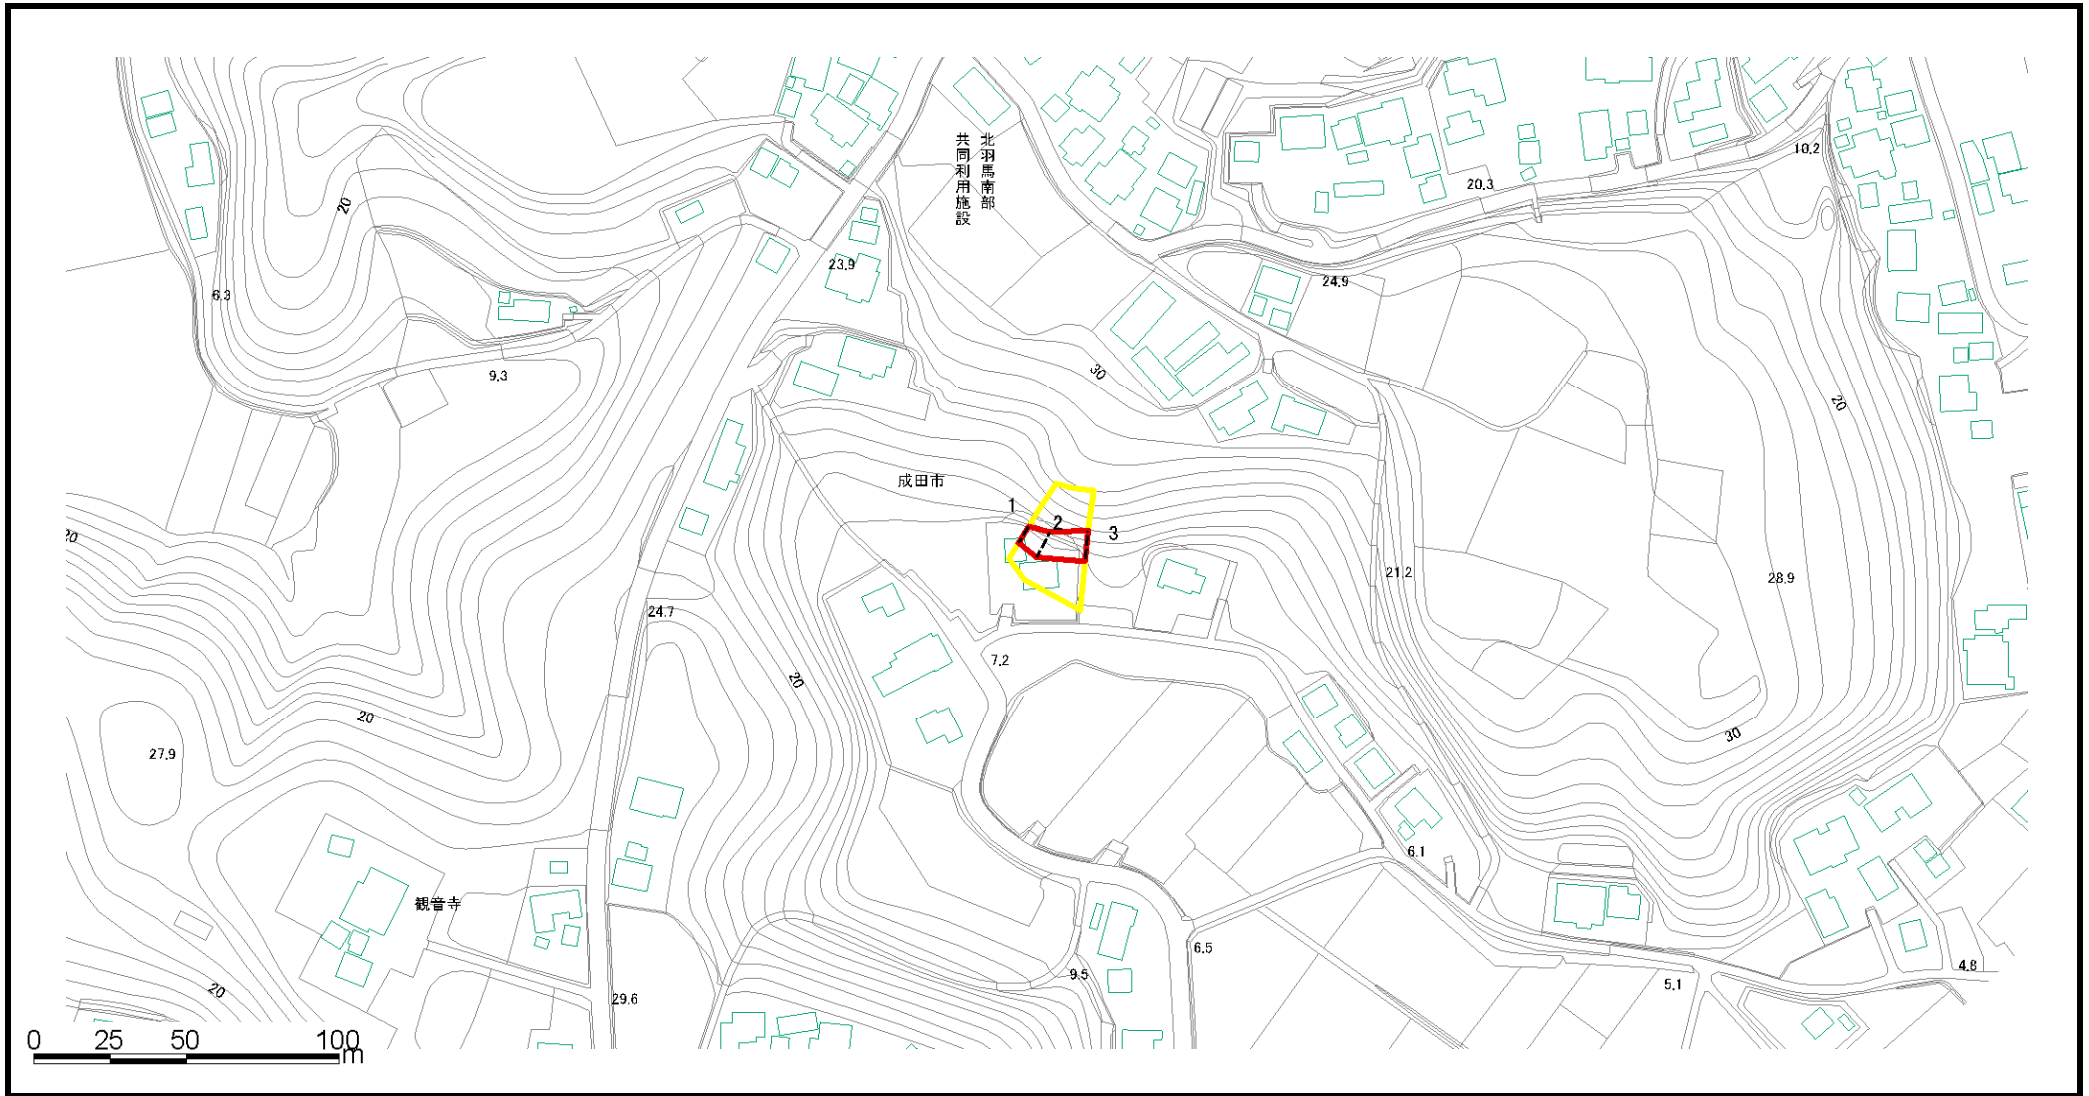
様式2(急) 土砂災害警戒区域・土砂災害特別警戒区域 区域図	土砂災害防止法施行令第二条の基準に該当する区域

N 縮尺 1:2,500	自然現象の種類	急傾斜地の崩壊	箇所番号	II-1481
	土砂災害防止法施行令第三条の基準に該当する区域	土石等の(移動)高さが1m以下の場合、 土石等の移動による力が100kN/mを超える区域

告示番号	警戒区域:千葉県告示 第75号 特別警戒区域:千葉県告示 第76号	箇所名	北羽鳥8
		土石等の堆積の高さが3mを超える区域	 		告示年月日	平成30年2月27日	所在地	成田市北羽鳥
	それ以外の区域

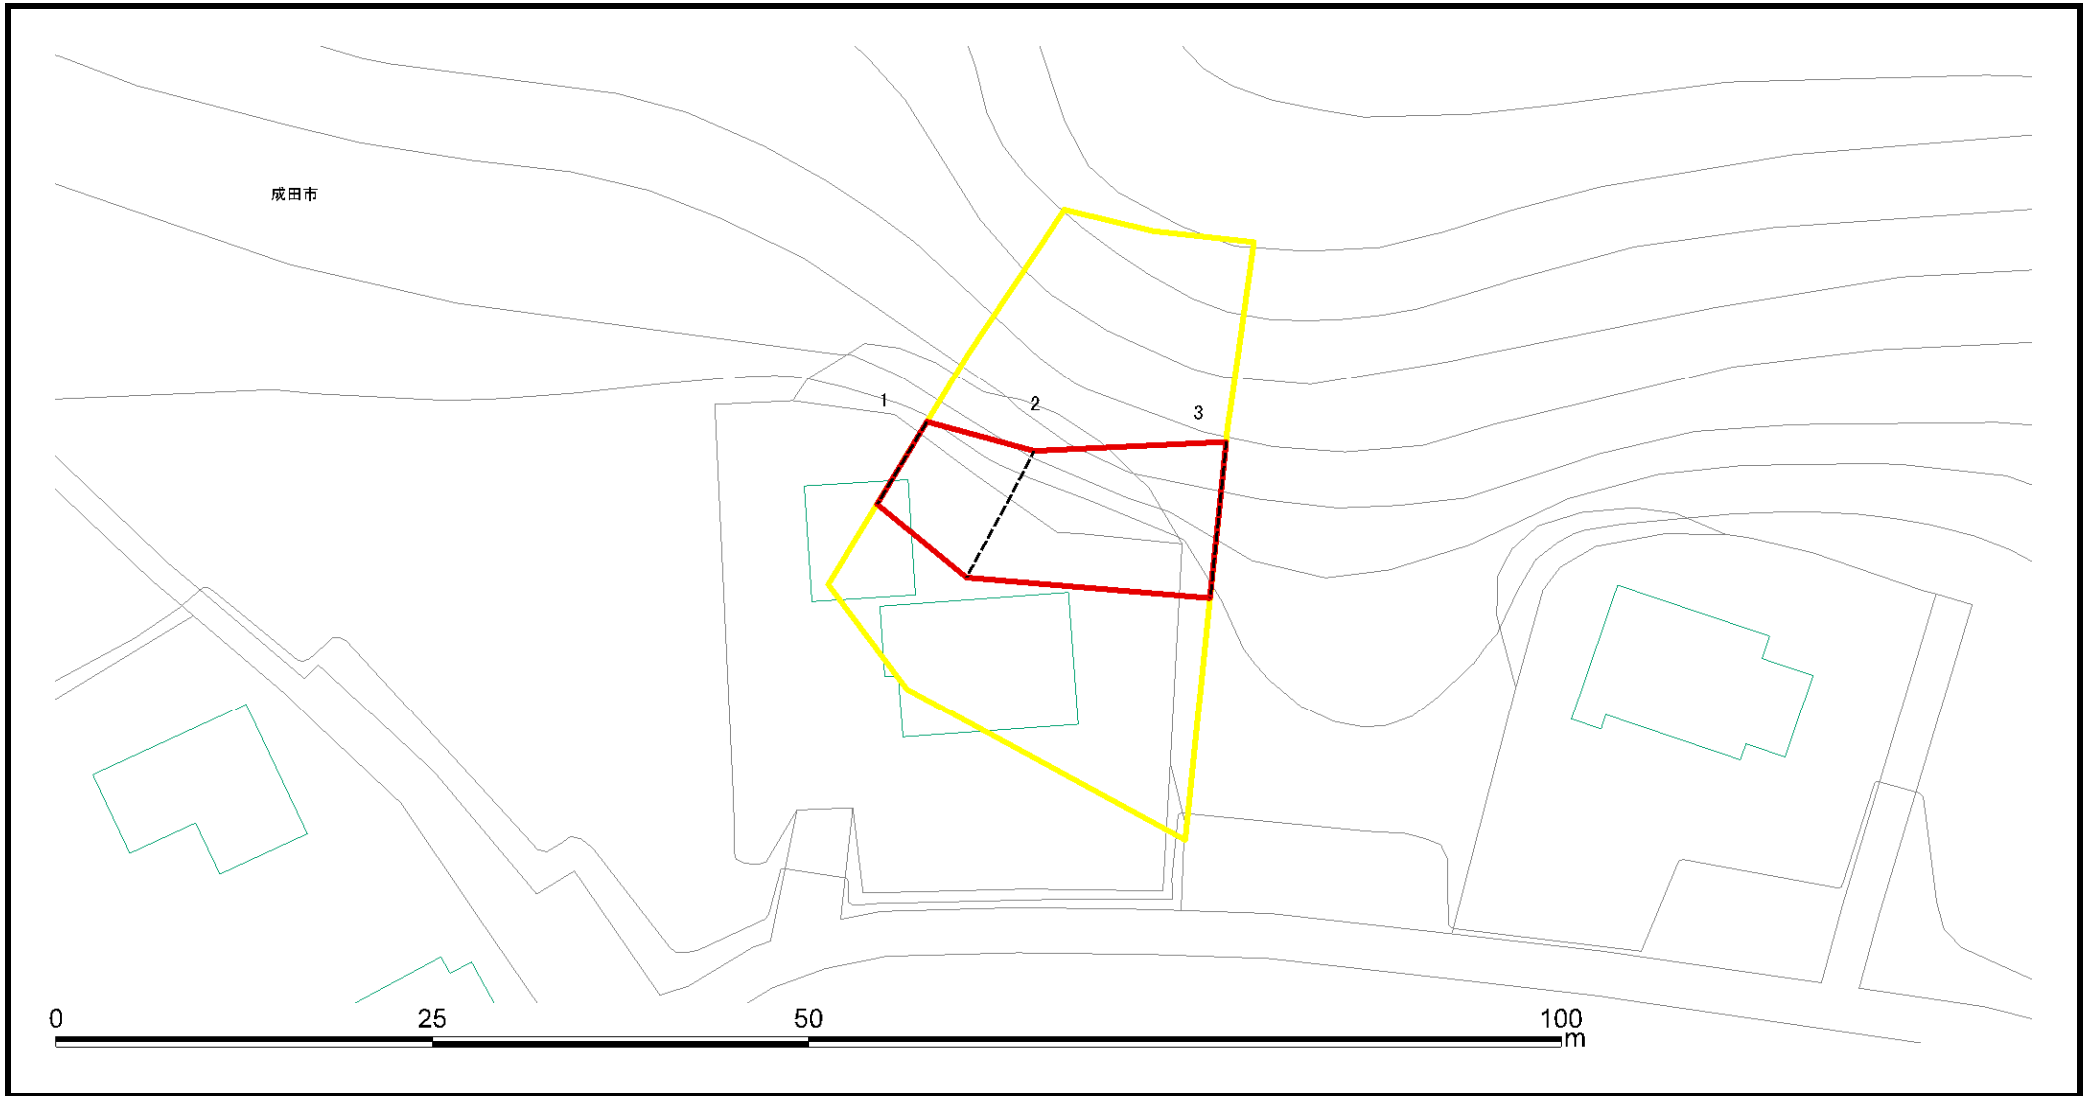
様式2(急) 土砂災害警戒区域・土砂災害特別警戒区域 区域図(参考図)	土砂災害防止法施行令第二条の基準に該当する区域		 	N 縮尺 1:500	自然現象 の種類	急傾斜地の崩壊	箇所番号	Ⅱ-1481
	土砂災害防止法施行令 第三条の基準に該当する区域	土石等の(移動)高さが1m以下の場合、土石等の移動による力が100kN/mを超える区域	 		告示番号	警戒区域:千葉県告示 第75号 特別警戒区域:千葉県告示 第76号	箇所名	北羽鳥8
		土石等の堆積の高さが3mを超える区域	 	告示年月日	平成30年2月27日	所在地	成田市北羽鳥	
	それ以外の区域

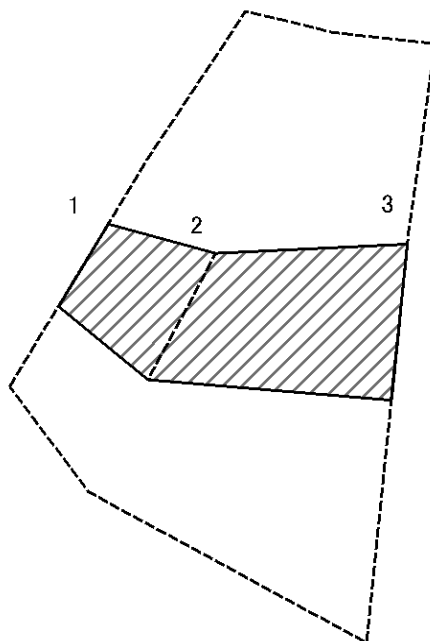
図中の数字は区域の区分番号を表す

様式2-1(急) 土砂災害特別警戒区域の区域区分図 (急傾斜地の崩壊に伴う土石などの移動により建築物の地上部に作用すると想定される力)	土砂災害防止法施行令第二条の基準に該当する区域		縮尺 1:500	自然現象の種類	急傾斜地の崩壊	箇所番号	Ⅱ-1481
	土砂災害防止法施行令第三条の基準に該当する区域	土石等の(移動)高さが1m以下の場合、土石等の移動による力が100kN/m ² を超える区域		告示番号	警戒区域:千葉県告示 第75号 特別警戒区域:千葉県告示 第76号	箇所名	北羽鳥8
		それ以外の区域		告示年月日	平成30年2月27日	所在地	成田市北羽鳥

横断測線の区間	土石等の移動により建築物の地上部に作用すると想定される力				土石等の堆積により建築物の地上部に作用すると想定される力				
	土石等の(移動)高さが1m以下の場合、土石等の移動による力が100kN/m ² を超える区域		それ以外の区域		土石等の堆積の高さが3mを超える区域		それ以外の区域		
	力の大きさのうち最大のもの (kN/m ²)	土石等の高さ (m)	力の大きさのうち最大のもの (kN/m ²)	土石等の高さ (m)	力の大きさのうち最大のもの (kN/m ²)	土石等の高さ (m)	力の大きさのうち最大のもの (kN/m ²)	土石等の高さ (m)	
1 ~ 2	-	-	79.56	1.00	-	-	9.09	1.70	
2 ~ 3	-	-	79.56	1.00	-	-	15.09	2.82

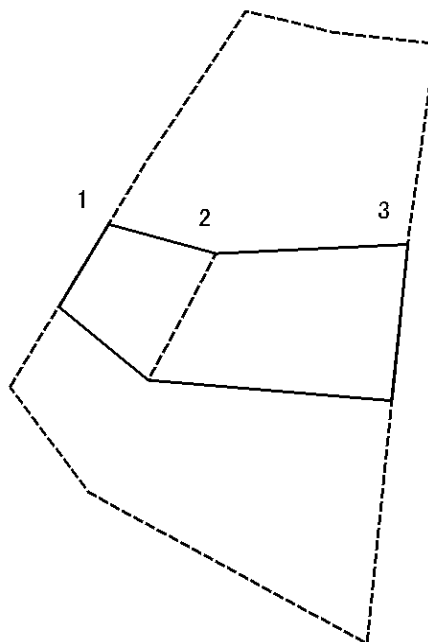
図中の数字は区域の区分番号を表す

様式2-2(急) 土砂災害特別警戒区域の区域区分図 (急傾斜地の崩壊に伴う土石などの堆積により建築物の地上部に作用すると想定される力)	土砂災害防止法施行令第二条の基準に該当する区域		縮尺 1:500	自然現象の種類	急傾斜地の崩壊	箇所番号	Ⅱ-1481
	土砂災害防止法施行令第三条の基準に該当する区域	土石等の堆積の高さが3mを超える区域		告示番号	警戒区域:千葉県告示 第75号 特別警戒区域:千葉県告示 第76号	箇所名	北羽鳥8
		それ以外の区域		告示年月日	平成30年2月27日	所在地	成田市北羽鳥
