土砂災害警戒区域等の指定の告示に係る図書(様式1)

様式1(急) 土砂災害警戒区域・土砂災害特別警戒区域 位置図	自然現象の種類	急傾斜地の崩壊
	箇所番号	Ⅱ-130063
	箇所名	岩熊37
	所在地	いすみ市岬町岩熊

様式2(急) 土砂災害警戒区域・土砂災害特別警戒区域 区域図	土砂災害防止法施行令第二条の基準に該当する区域		N 縮尺 1:2,500	自然現象の種類	急傾斜地の崩壊	箇所番号	Ⅱ-130063
	土砂災害防止法施行令第三条の基準に該当する区域			告示番号	警戒区域:千葉県告示 第522号 特別警戒区域:千葉県告示 第523号	箇所名	岩熊37
	それ以外の区域			告示年月日	平成28年10月18日	所在地	いすみ市岬町岩熊

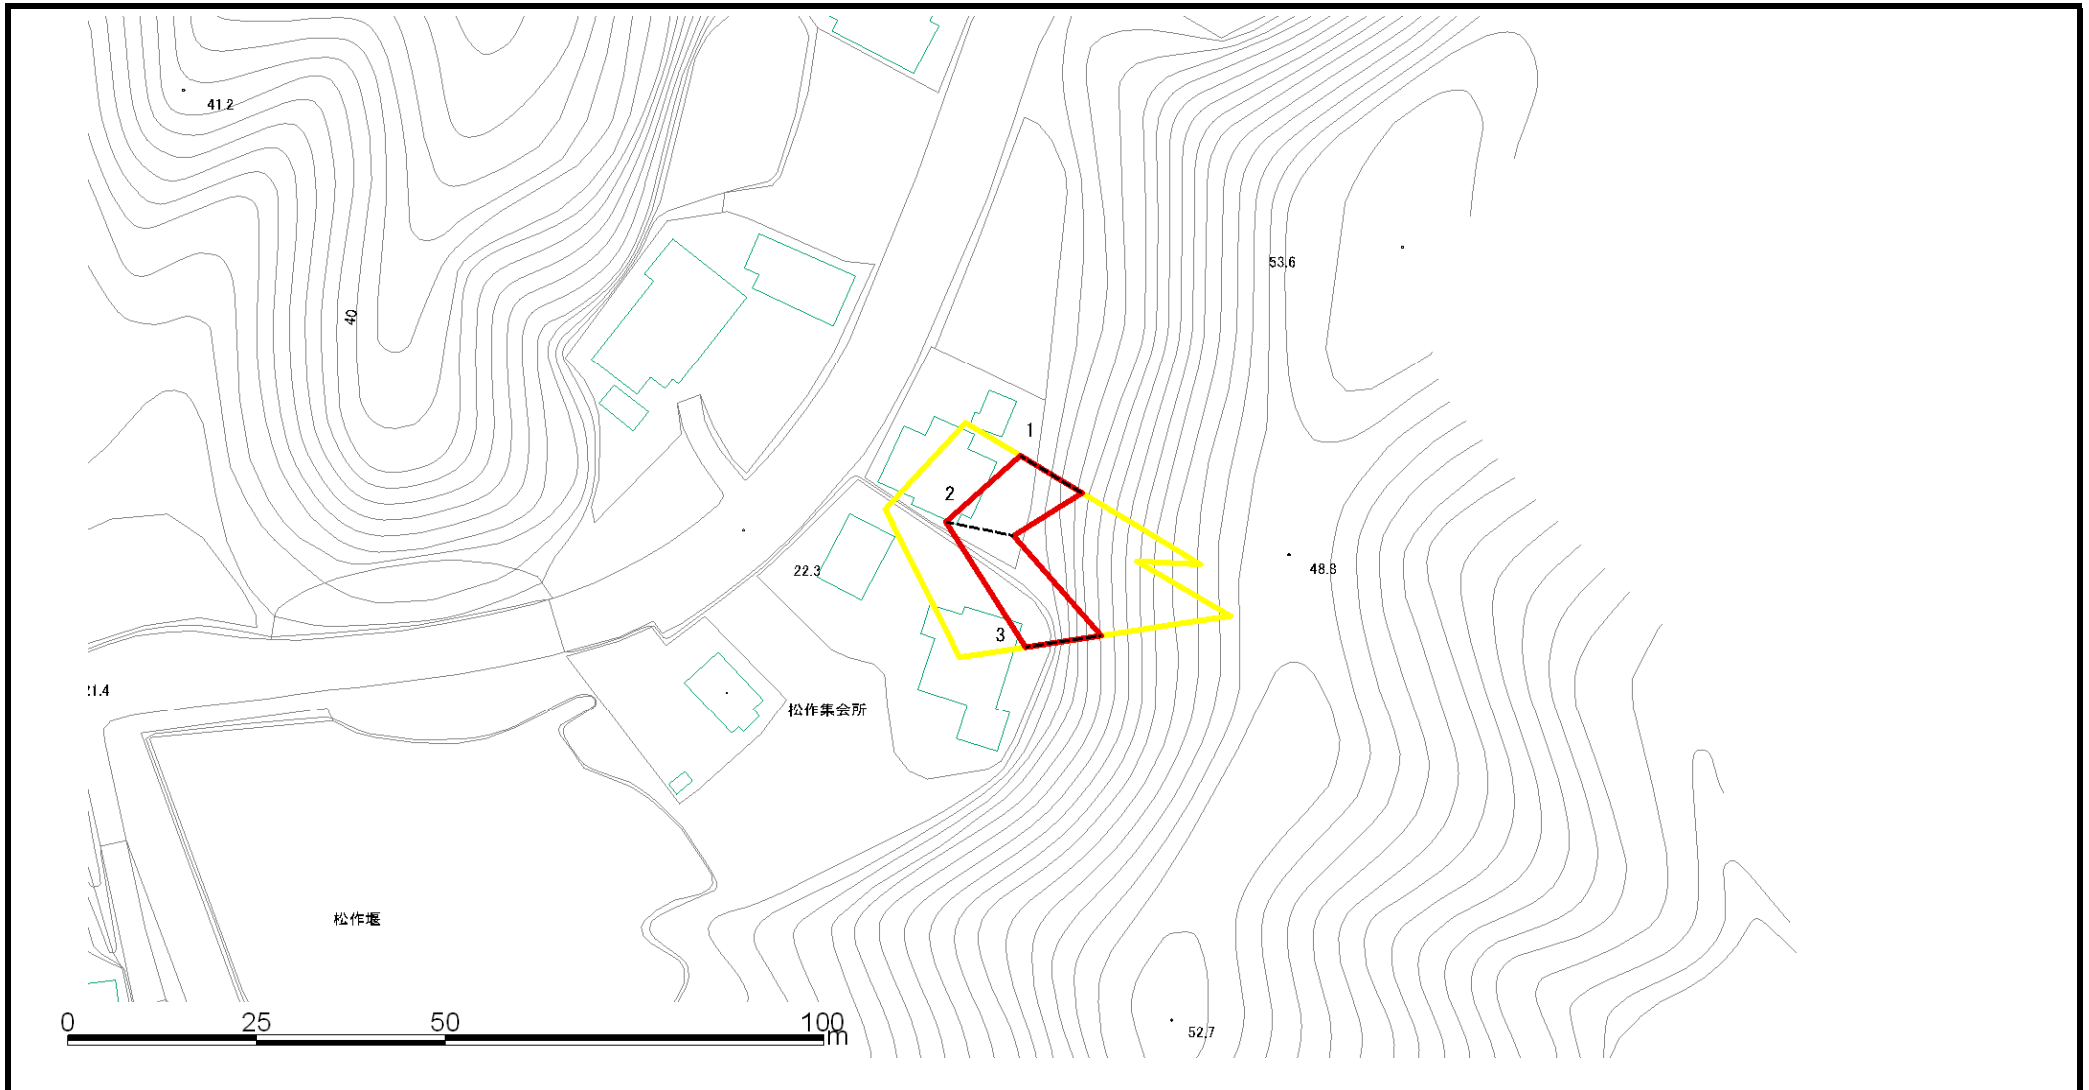
様式2(急) 土砂災害警戒区域・土砂災害特別警戒区域 区域図(参考図)	土砂災害防止法施行令第二条の基準に該当する区域			N 縮尺 1:1,000	自然現象の種類	急傾斜地の崩壊	箇所番号	Ⅱ-130063
	土砂災害防止法施行令第三条の基準に該当する区域	土石等の(移動)高さが1m以下の場合、土石等の移動による力が100kN/m ² を超える区域			告示番号	警戒区域:千葉県告示 第522号 特別警戒区域:千葉県告示 第523号	箇所名	岩熊37
		土石等の堆積の高さが3mを超える区域			告示年月日	平成28年10月18日	所在地	いすみ市岬町岩熊
	それ以外の区域
