土砂災害警戒区域等の指定の告示に係る図書(様式1)

| | 箇所番号 | Ⅱ-3631 |
| | 箇所名 | 坂本11 |
| | 所在地 | 長南町坂本大黒 |

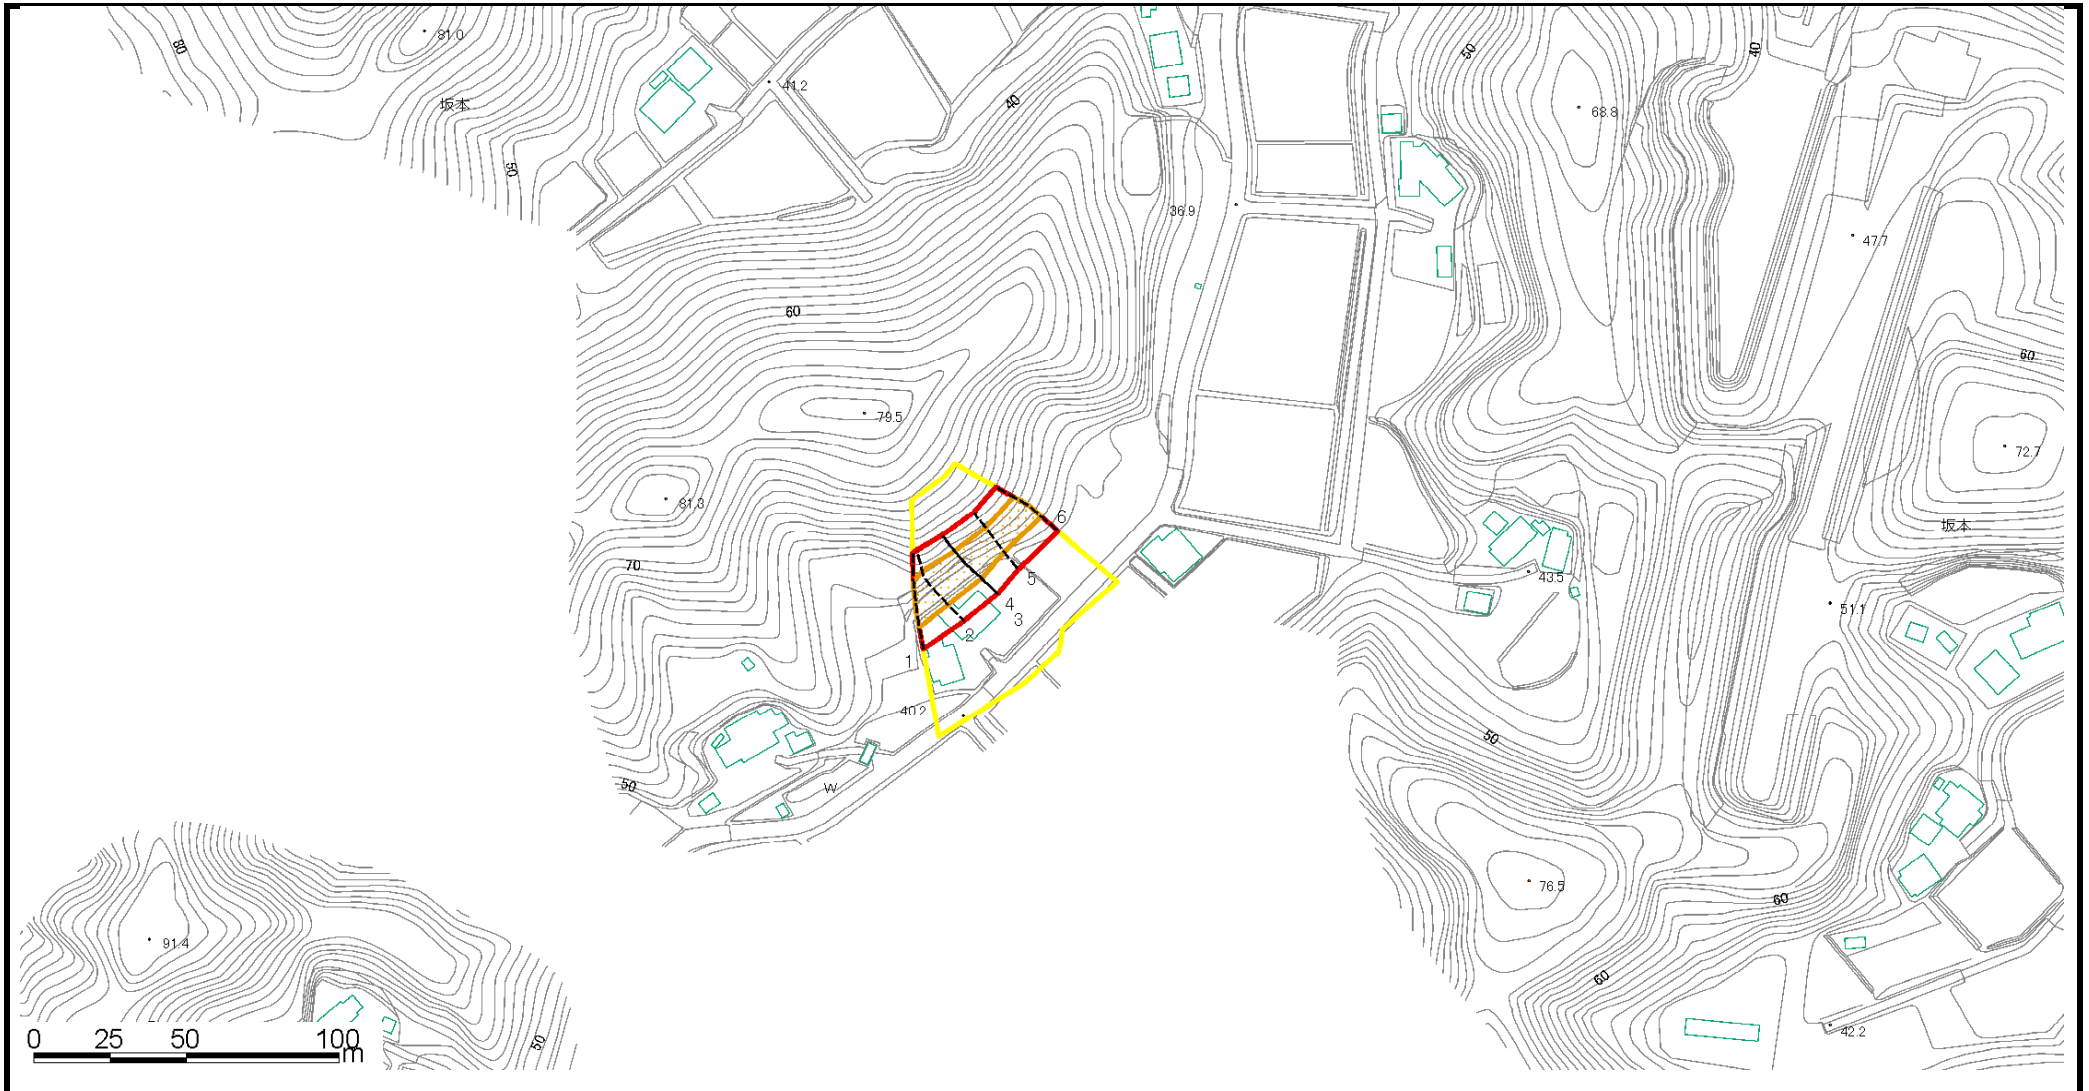
土砂災害警戒区域等の指定の告示に係る図書(様式2)

| 様式2(急) 土砂災害警戒区域・土砂災害特別警戒区域 区域 区域図 | 土砂災害防止法施行令第二条の基準に該当する区域 | | | N 縮尺 1:2,500 | 自然現象の種類 | 急傾斜地の崩壊 | 箇所番号 | II-3631 |
| | 土砂災害防止法施行令第三条の基準に該当する区域 | 土石等の(移動)高さが1m以下の場合、土石等の移動による力が100kN/mを超える区域 | | | 告示番号 | 警戒区域:千葉県告示第639号 特別警戒区域:千葉県告示第640号 | 箇所名 | 坂本11 |
| | | 土石等の堆積の高さが3mを超える区域 | | 告示年月日 | 平成28年12月27日 | 所在地 | 長南町坂本大黒 | |

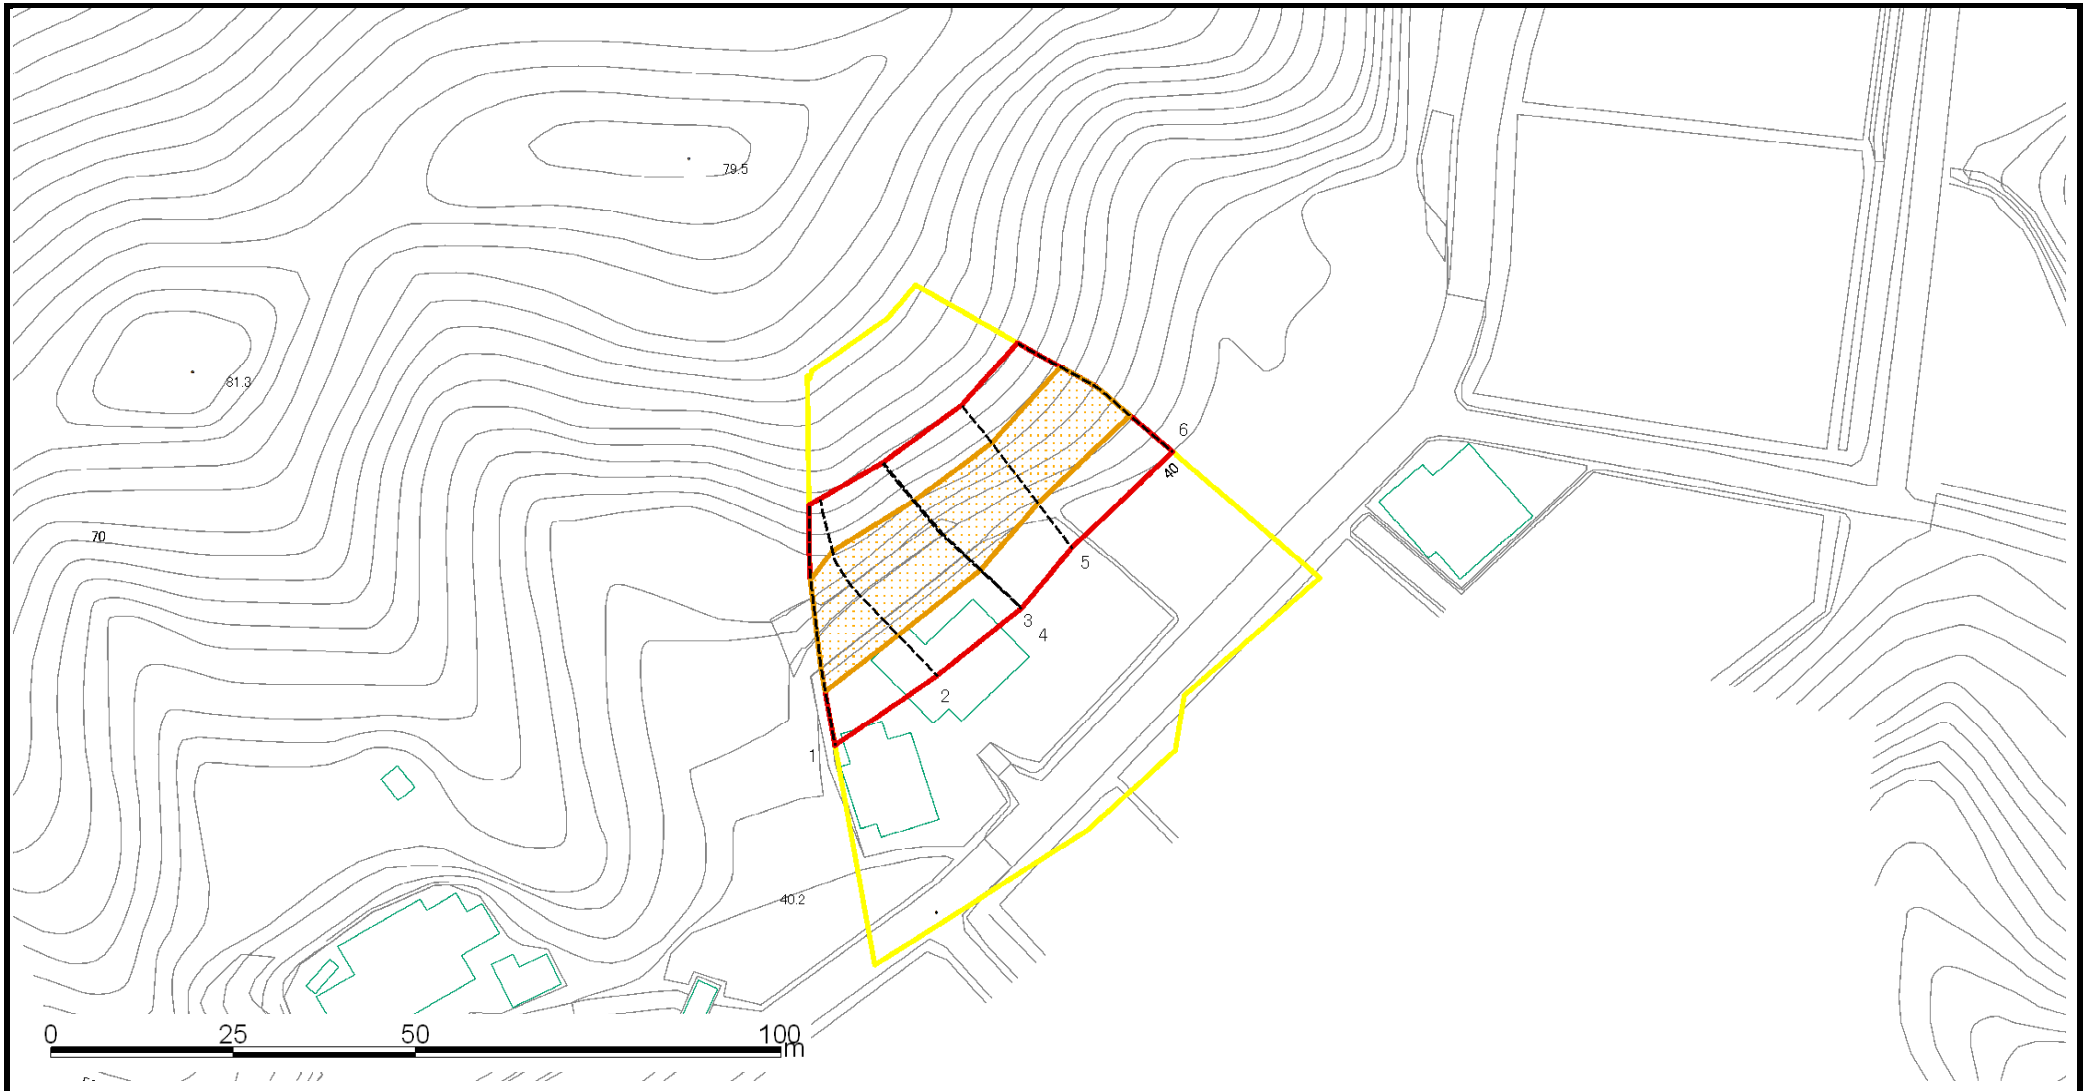
土砂災害警戒区域等の指定の告示に係る図書(様式2)参考図

| 様式2(急) 土砂災害警戒区域・土砂災害特別警戒区域 区域 区域図(参考図) | 土砂災害防止法施行令第二条の基準に該当する区域 | | | N 縮尺 1:1,000 | 自然現象の種類 | 急傾斜地の崩壊 | 箇所番号 | II-3631 |
| | 土砂災害防止法施行令第三条の基準に該当する区域 | 土石等の(移動)高さが1m以下の場合、土石等の移動による力が100kN/mを超える区域 | | | 告示番号 | 警戒区域:千葉県告示第639号 特別警戒区域:千葉県告示第640号 | 箇所名 | 坂本11 |
| | | 土石等の堆積の高さが3mを超える区域 | | 告示年月日 | 平成28年12月27日 | 所在地 | 長南町坂本大黒 | |

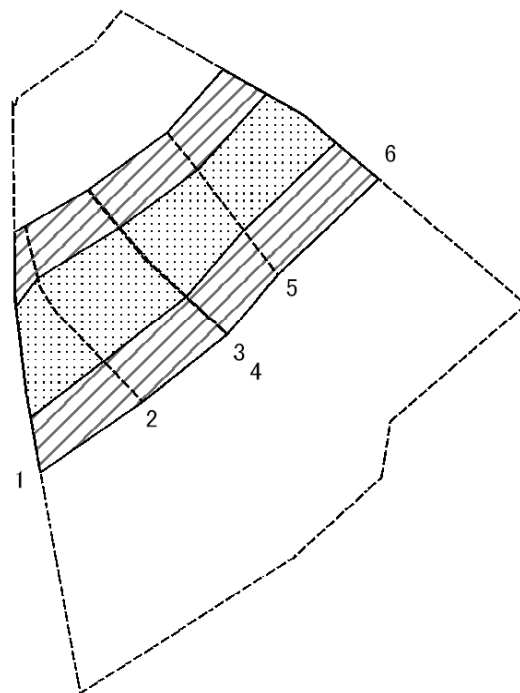
土砂災害警戒区域等の指定の告示に係る図書(様式2-1)

図中の数字は区域の区分番号を表す

| 様式2-1(急) 土砂災害特別警戒区域の区域区分図 (急傾斜地の崩壊に伴う土石などの移動により建築物の地上部に作用すると想定される力) | 土砂災害防止法施行令第二条の基準に該当する区域 | | | N 縮尺 1:1,000 | 自然現象の種類 | 急傾斜地の崩壊 | 箇所番号 | Ⅱ-3631 |
| | 土砂災害防止法施行令第三条の基準に該当する区域 | 土石等の(移動)高さが1m以下の場合、土石等の移動による力が100kN/m ² を超える区域 | | | 告示番号 | 警戒区域:千葉県告示第639号 特別警戒区域:千葉県告示第640号 | 箇所名 | 坂本11 |

| 横断測線の区間 | 土石等の移動により建築物の地上部に作用すると想定される力 | | | | 土石等の堆積により建築物の地上部に作用すると想定される力 | | | | 横断測線の区間 | 土石等の移動により建築物の地上部に作用すると想定される力 | | | | 土石等の堆積により建築物の地上部に作用すると想定される力 | | | |
|---|---|---|---|---|---|---|---|---|---|---|---|---|---|---|---|---|---|
| 1 ~ 2 | 134.83 | 1.00 | 100.00 | 1.00 | - | - | 11.57 | 2.16 | | | | | | | | | |
| 2 ~ 3 | 135.71 | 1.00 | 100.00 | 1.00 | - | - | 12.07 | 2.26 | | | | | | | | | |
| 4 ~ 5 | 135.72 | 1.00 | 100.00 | 1.00 | - | - | 12.99 | 2.43 | | | | | | | | | |
| 5 ~ 6 | 132.11 | 1.00 | 100.00 | 1.00 | - | - | 12.99 | 2.43 | | | | | | | | | |

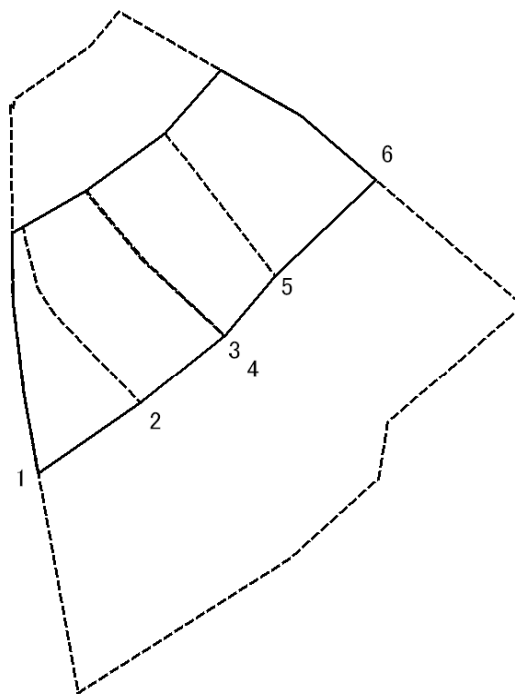
土砂災害警戒区域等の指定の告示に係る図書(様式2-2)

図中の数字は区域の区分番号を表す

| 様式2-2(急) 土砂災害特別警戒区域の区域区分図 (急傾斜地の崩壊に伴う土石などの堆積により建築物の地上部に作用すると想定される力) | 土砂災害防止法施行令第二条の基準に該当する区域 | | | | 自然現象の種類 | 急傾斜地の崩壊 | 箇所番号 | Ⅱ-3631 |
| | 土砂災害防止法施行令第三条の基準に該当する区域 | 土石等の堆積の高さが3mを超える区域 | | | | 告示番号 | 警戒区域:千葉県告示第639号 特別警戒区域:千葉県告示第640号 | 箇所名 |
