土砂災害警戒区域等の告示に係る図書(その1)

土砂災害警戒区域・土砂災害特別警戒区域

真理谷2

木更津市真理谷

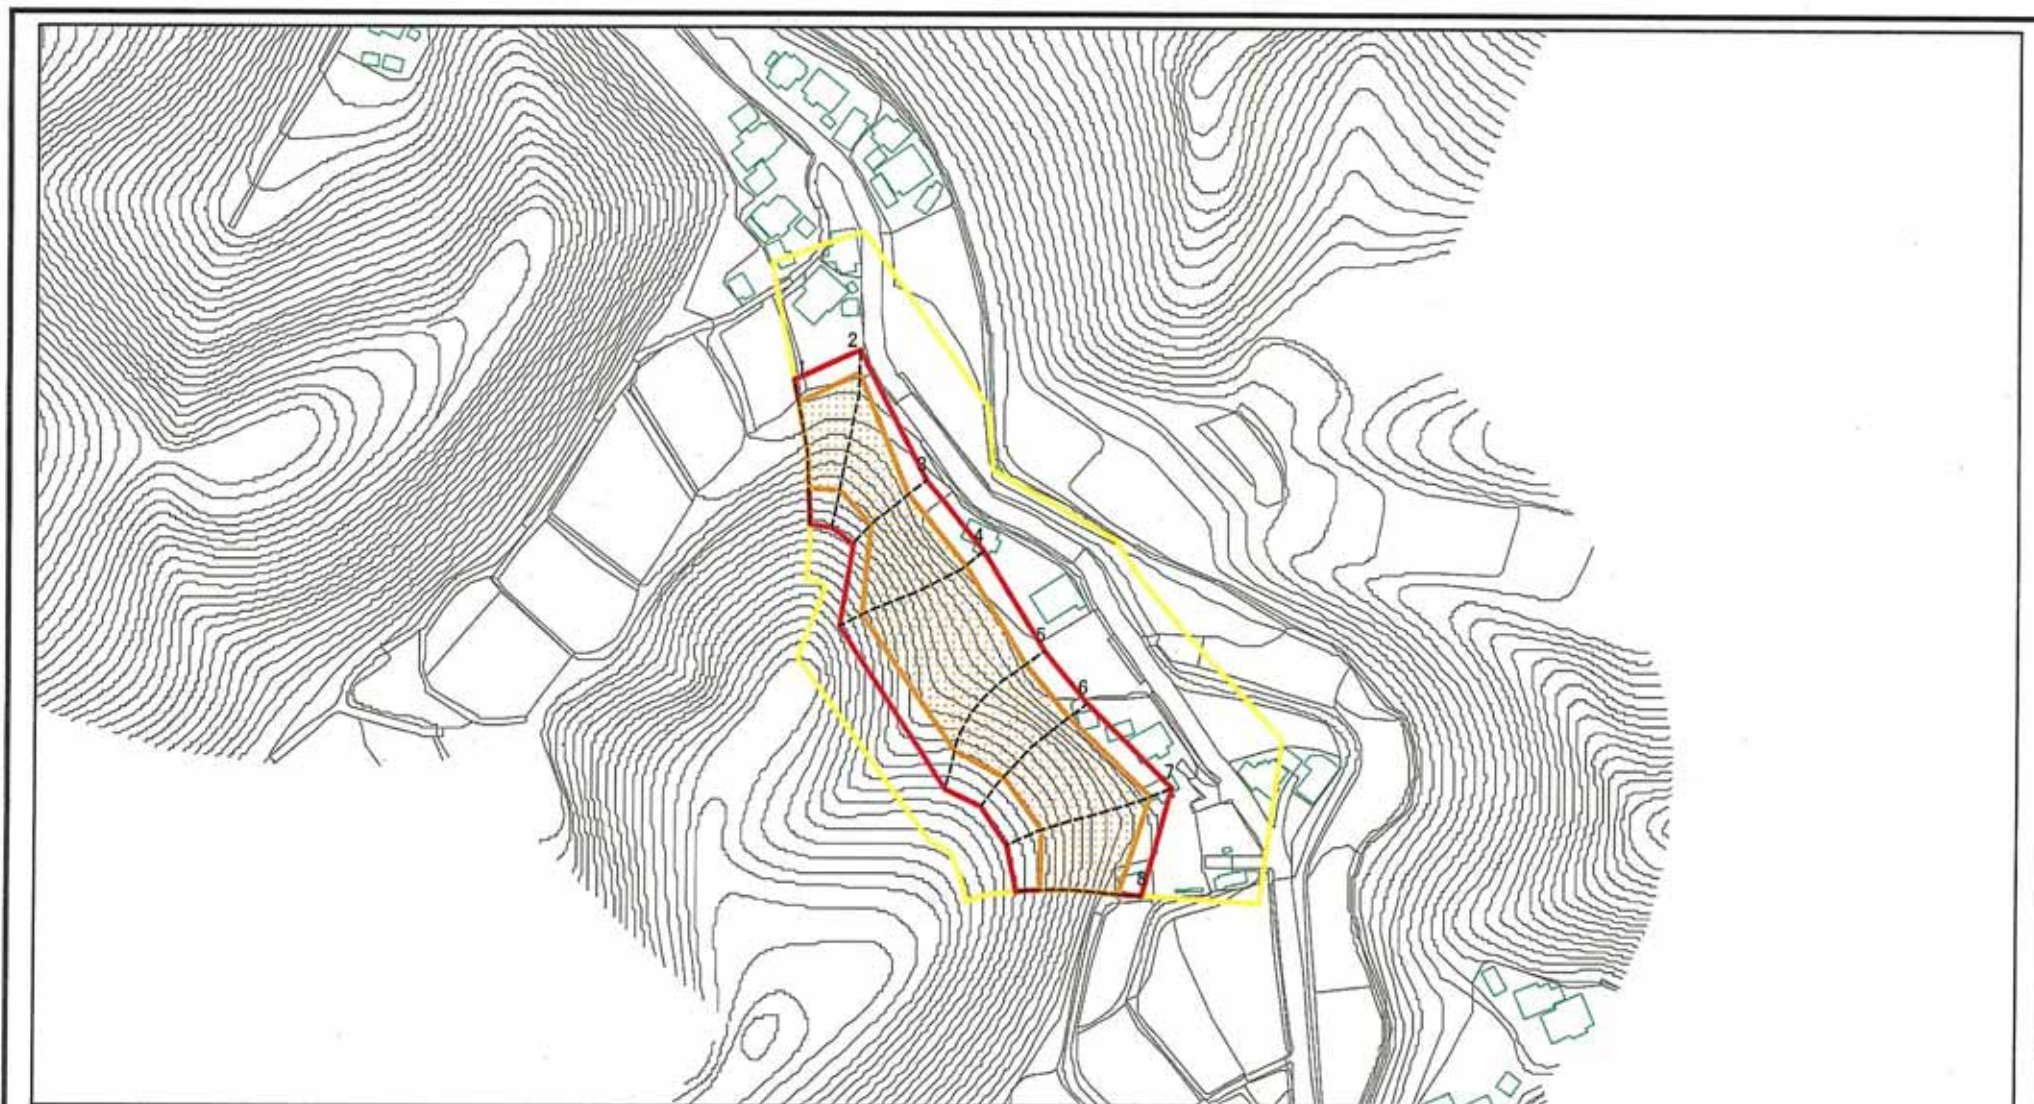
様式-2(急)
土砂災害警戒区域・土砂災害特別警戒区域
区域図(その1)

図中の数字は横断測線番号を示す

土砂災害防止法施行令第二条の基準に該当する区域

土砂災害防止法
施行令第三条の
基準に該当する
区域

土砂等の(移動)高さが1m以下の場合、
土砂等の移動による力が100kN/m²を超える区域

土砂等の堆積の高さが3mを超える区域

それ以外の区域

縮尺
1:2,500
