土砂災害警戒区域等の指定の告示に係る図書(様式1)

様式1(急) 土砂災害警戒区域・土砂災害特別警戒区域 位置図	自然現象の種類	急傾斜地の崩壊
	箇所番号	Ⅱ-1526
	箇所名	松崎1
	所在地	成田市松崎

様式2(急) 土砂災害警戒区域・土砂災害特別警戒区域 区域図	土砂災害防止法施行令第二条の基準に該当する区域			N 縮尺 1:2,500	自然現象の種類	急傾斜地の崩壊	箇所番号	II-1526
	土砂災害防止法施行令第三条の基準に該当する区域	土石等の(移動)高さが1m以下の場合、 土石等の移動による力が100kN/mを超える区域			告示番号	警戒区域:千葉県告示 第75号 特別警戒区域:千葉県告示 第76号	箇所名	松崎1
		土石等の堆積の高さが3mを超える区域		告示年月日	平成30年2月27日	所在地	成田市松崎	
		それ以外の区域

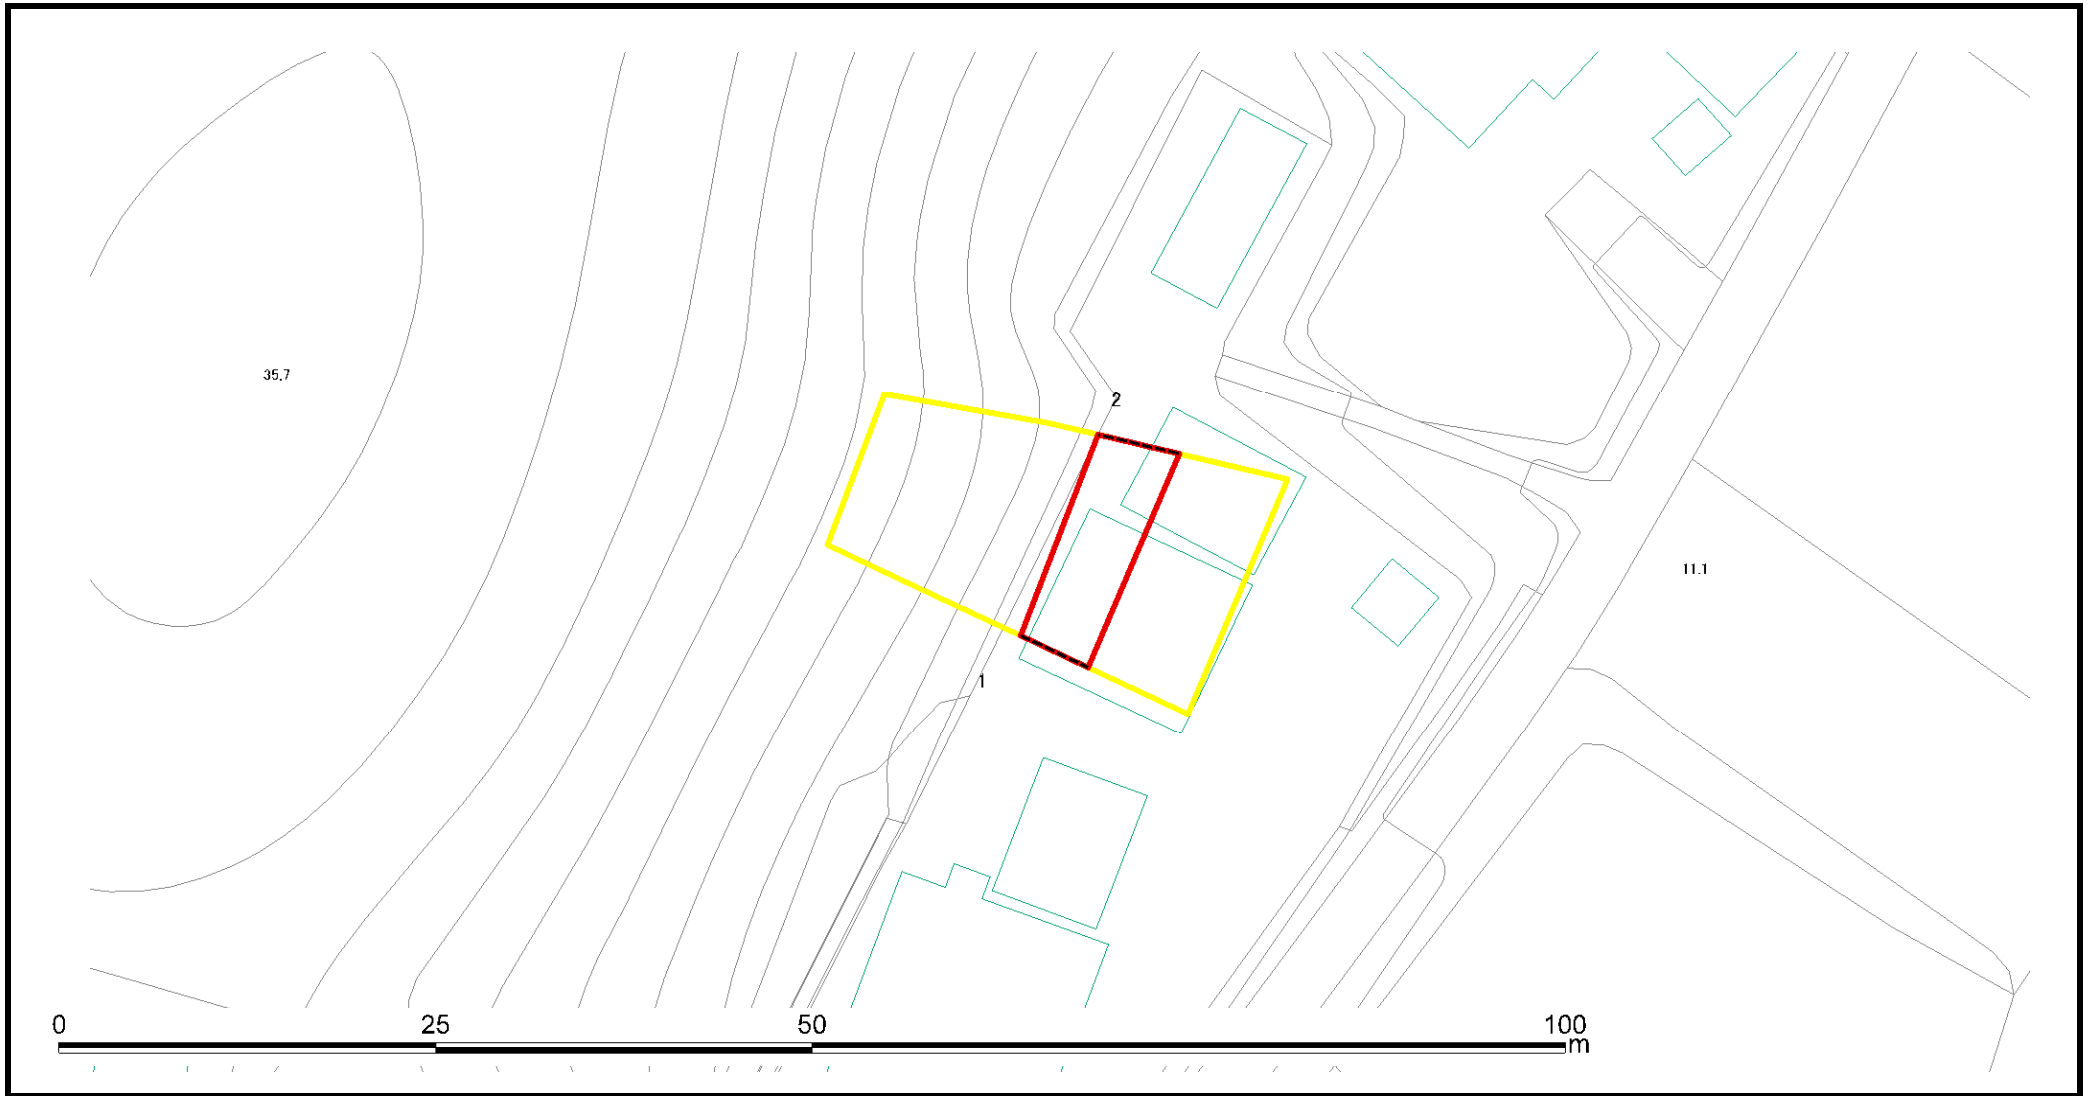
様式2(急) 土砂災害警戒区域・土砂災害特別警戒区域 区域図(参考図)	土砂災害防止法施行令第二条の基準に該当する区域		 	N 縮尺 1:500	自然現象 の種類	急傾斜地の崩壊	箇所番号	II-1526
	土砂災害防止法施行令第三条の基準に該当する区域	土石等の(移動)高さが1m以下の場合、土石等の移動による力が100kN/mを超える区域	 		告示番号	警戒区域:千葉県告示 第75号 特別警戒区域:千葉県告示 第76号	箇所名	松崎1
		土石等の堆積の高さが3mを超える区域	 	告示年月日	平成30年2月27日	所在地	成田市松崎	
	それ以外の区域

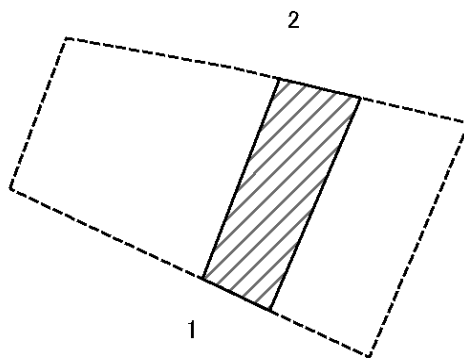
図中の数字は区域の区分番号を表す

様式2-1(急) 土砂災害特別警戒区域の区域区分図 (急傾斜地の崩壊に伴う土石などの移動により建築物の地上部に作用すると想定される力)	土砂災害防止法施行令第二条の基準に該当する区域		縮尺 1:500	自然現象の種類	急傾斜地の崩壊	箇所番号	II-1526
	土砂災害防止法施行令第三条の基準に該当する区域	土石等の(移動)高さが1m以下の場合、土石等の移動による力が100kN/mを超える区域		告示番号	警戒区域:千葉県告示 第75号 特別警戒区域:千葉県告示 第76号	箇所名	松崎1
		それ以外の区域		告示年月日	平成30年2月27日	所在地	成田市松崎

横断測線の区間	土石等の移動により建築物の地上部に作用すると想定される力				土石等の堆積により建築物の地上部に作用すると想定される力			
	土石等の(移動)高さが1m以下の場合、土石等の移動による力が100kN/m ² を超える区域		それ以外の区域		土石等の堆積の高さが3mを超える区域		それ以外の区域	
	力の大きさのうち最大のもの (kN/m ²)	土石等の高さ (m)	力の大きさのうち最大のもの (kN/m ²)	土石等の高さ (m)	力の大きさのうち最大のもの (kN/m ²)	土石等の高さ (m)	力の大きさのうち最大のもの (kN/m ²)	土石等の高さ (m)
1 ~ 2	-	-	57.91	1.00	-	-	11.18	2.09

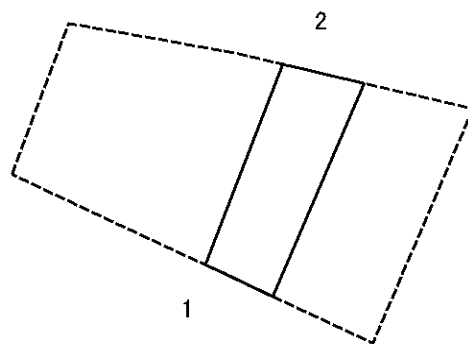
図中の数字は区域の区分番号を表す

様式2-2(急) 土砂災害特別警戒区域の区域区分図 (急傾斜地の崩壊に伴う土石などの堆積により建築物の地上部に作用すると想定される力)	土砂災害防止法施行令第二条の基準に該当する区域				自然現象の種類	急傾斜地の崩壊	箇所番号	II-1526
	土砂災害防止法施行令第三条の基準に該当する区域	土石等の堆積の高さが3mを超える区域				告示番号	警戒区域:千葉県告示 第75号 特別警戒区域:千葉県告示 第76号	箇所名
		それ以外の区域		告示年月日		平成30年2月27日	所在地	成田市松崎
