土砂災害警戒区域等の指定の告示に係る図書(その1)

様式-1(急) 土砂災害警戒区域・土砂災害特別警戒区域 位置図	自然現象の種類	急傾斜地の崩壊
	箇所番号	Ⅱ-2311
	箇所名	南堀之内2
	所在地	旭市南堀之内

様式-2(急) 土砂災害警戒区域・土砂災害特別警戒区域 区域図(その1)	土砂災害防止法施行令第二条の基準に該当する区域		N 縮尺 1:2,500	自然現象の種類	急傾斜地の崩壊	箇所番号	II-2311
	土砂災害防止法施行令第三条の基準に該当する区域			告示番号	千葉県告示第487号 千葉県告示第488号	箇所名	南堀之内2
	それ以外の区域			告示年月日	平成22年6月18日	所在地	旭市南堀之内

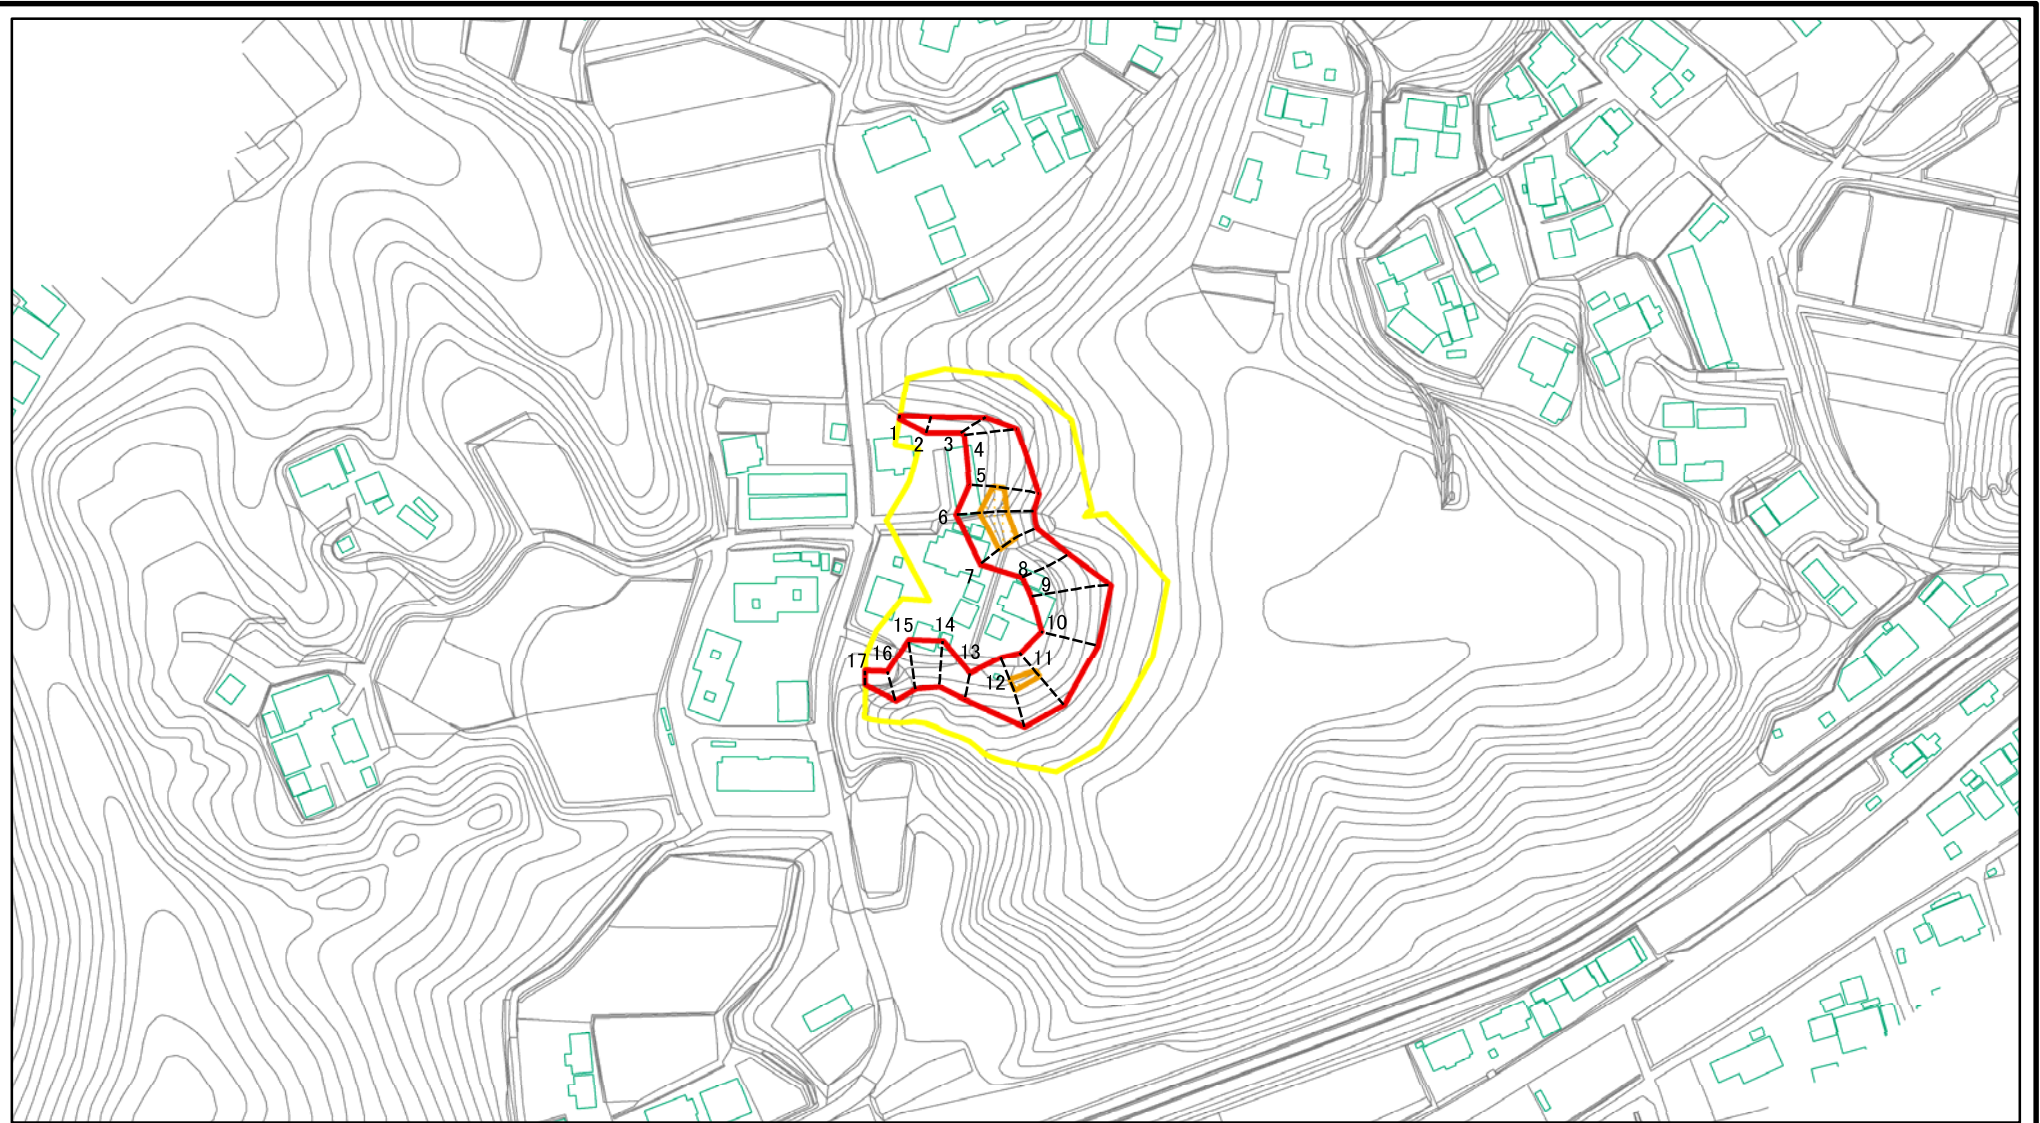
図中の数字は横断測線番号を示す

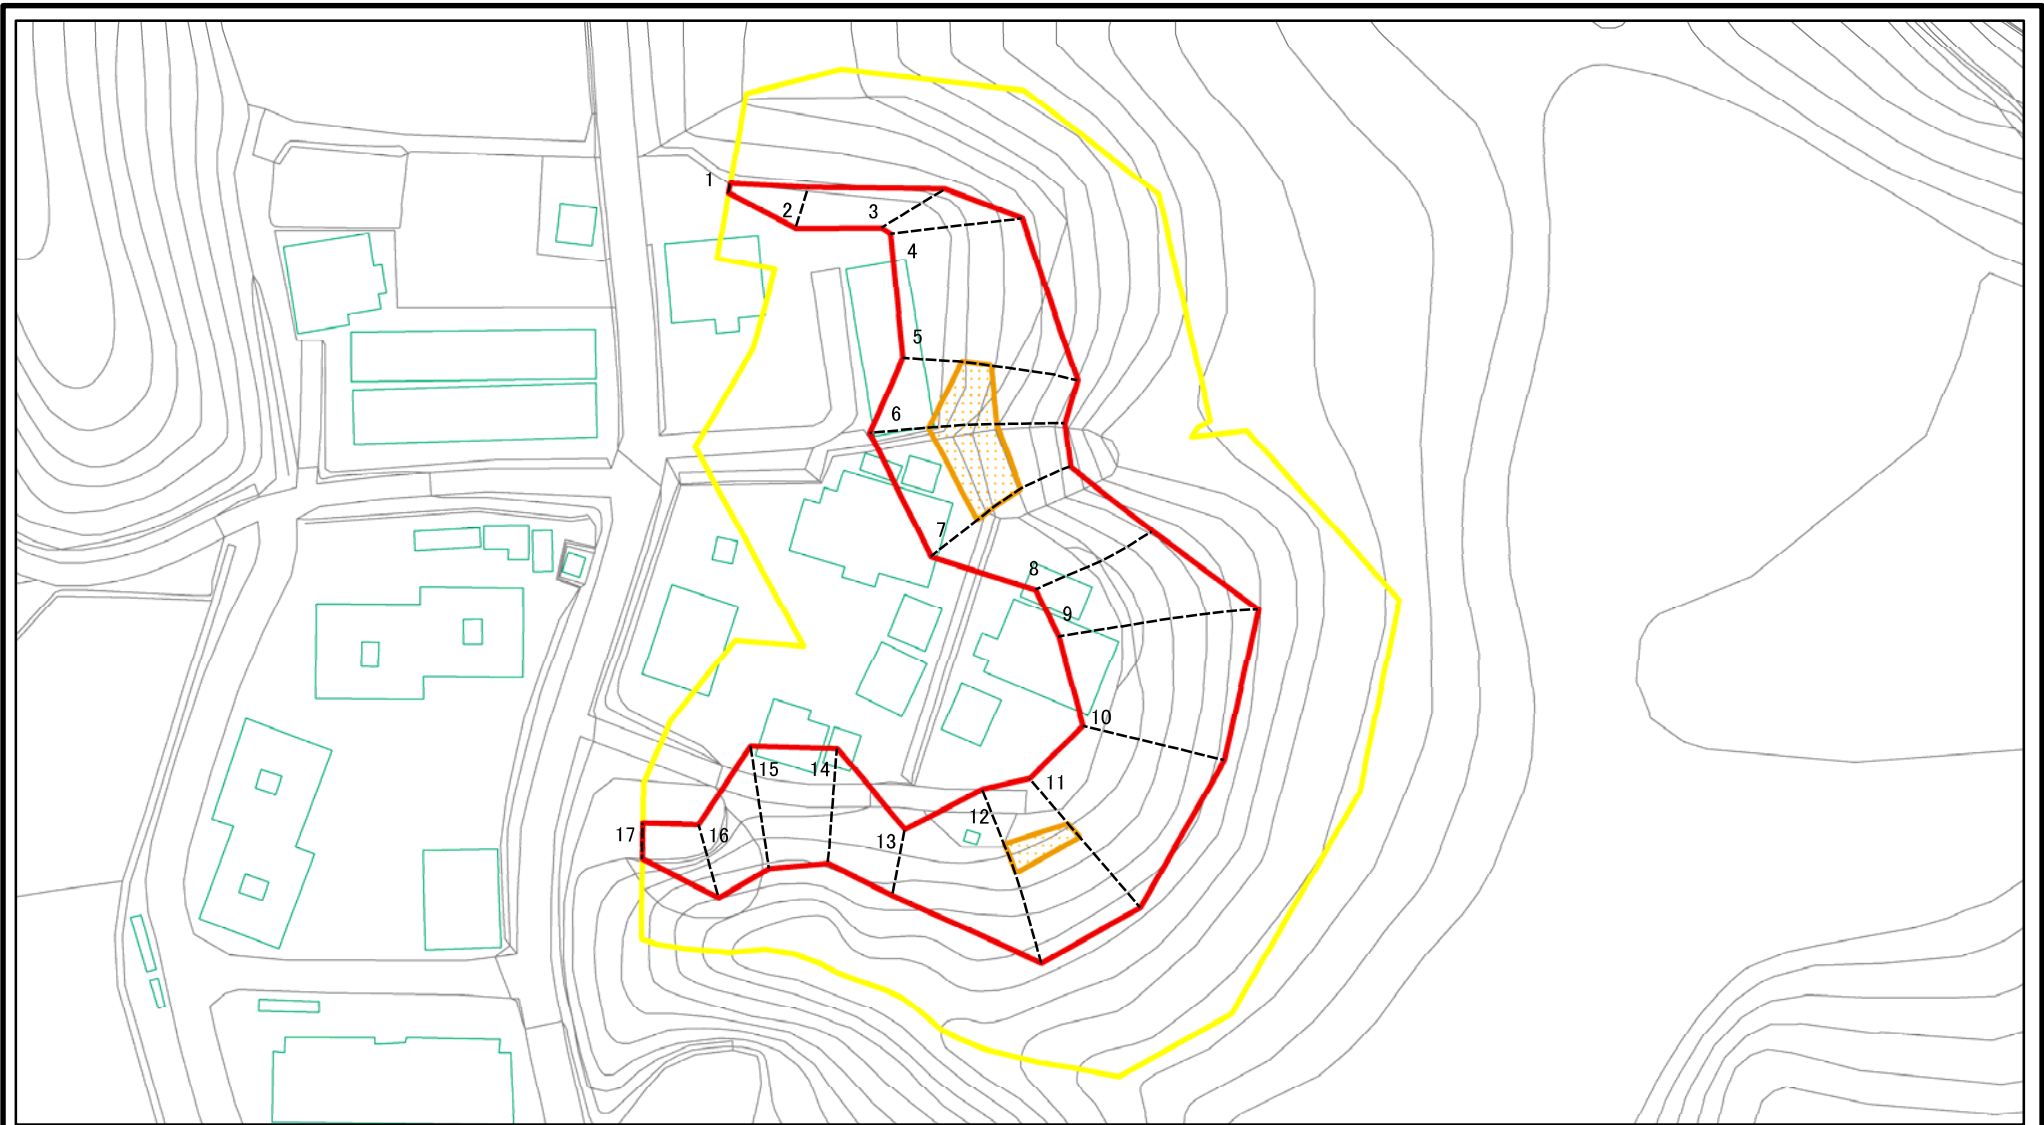
図中の数字は横断測線番号を示す

様式-2-1(急) 土砂災害警戒区域・土砂災害特別警戒区域 区域図(その2)	土砂災害防止法施行令第二条の基準に該当する区域		N 縮尺 1:1,000	自然現象の種類	急傾斜地の崩壊	箇所番号	II-2311
	土砂災害防止法施行令第三条の基準に該当する区域			告示番号	千葉県告示第487号 千葉県告示第488号	箇所名	南堀之内2
	土砂等の(移動)高さが1m以下の場合、土砂等の移動による力が100kN/m ² を超える区域			告示年月日	平成22年6月18日	所在地	旭市南堀之内
	土砂等の堆積の高さが3mを超える区域			それ以外の区域

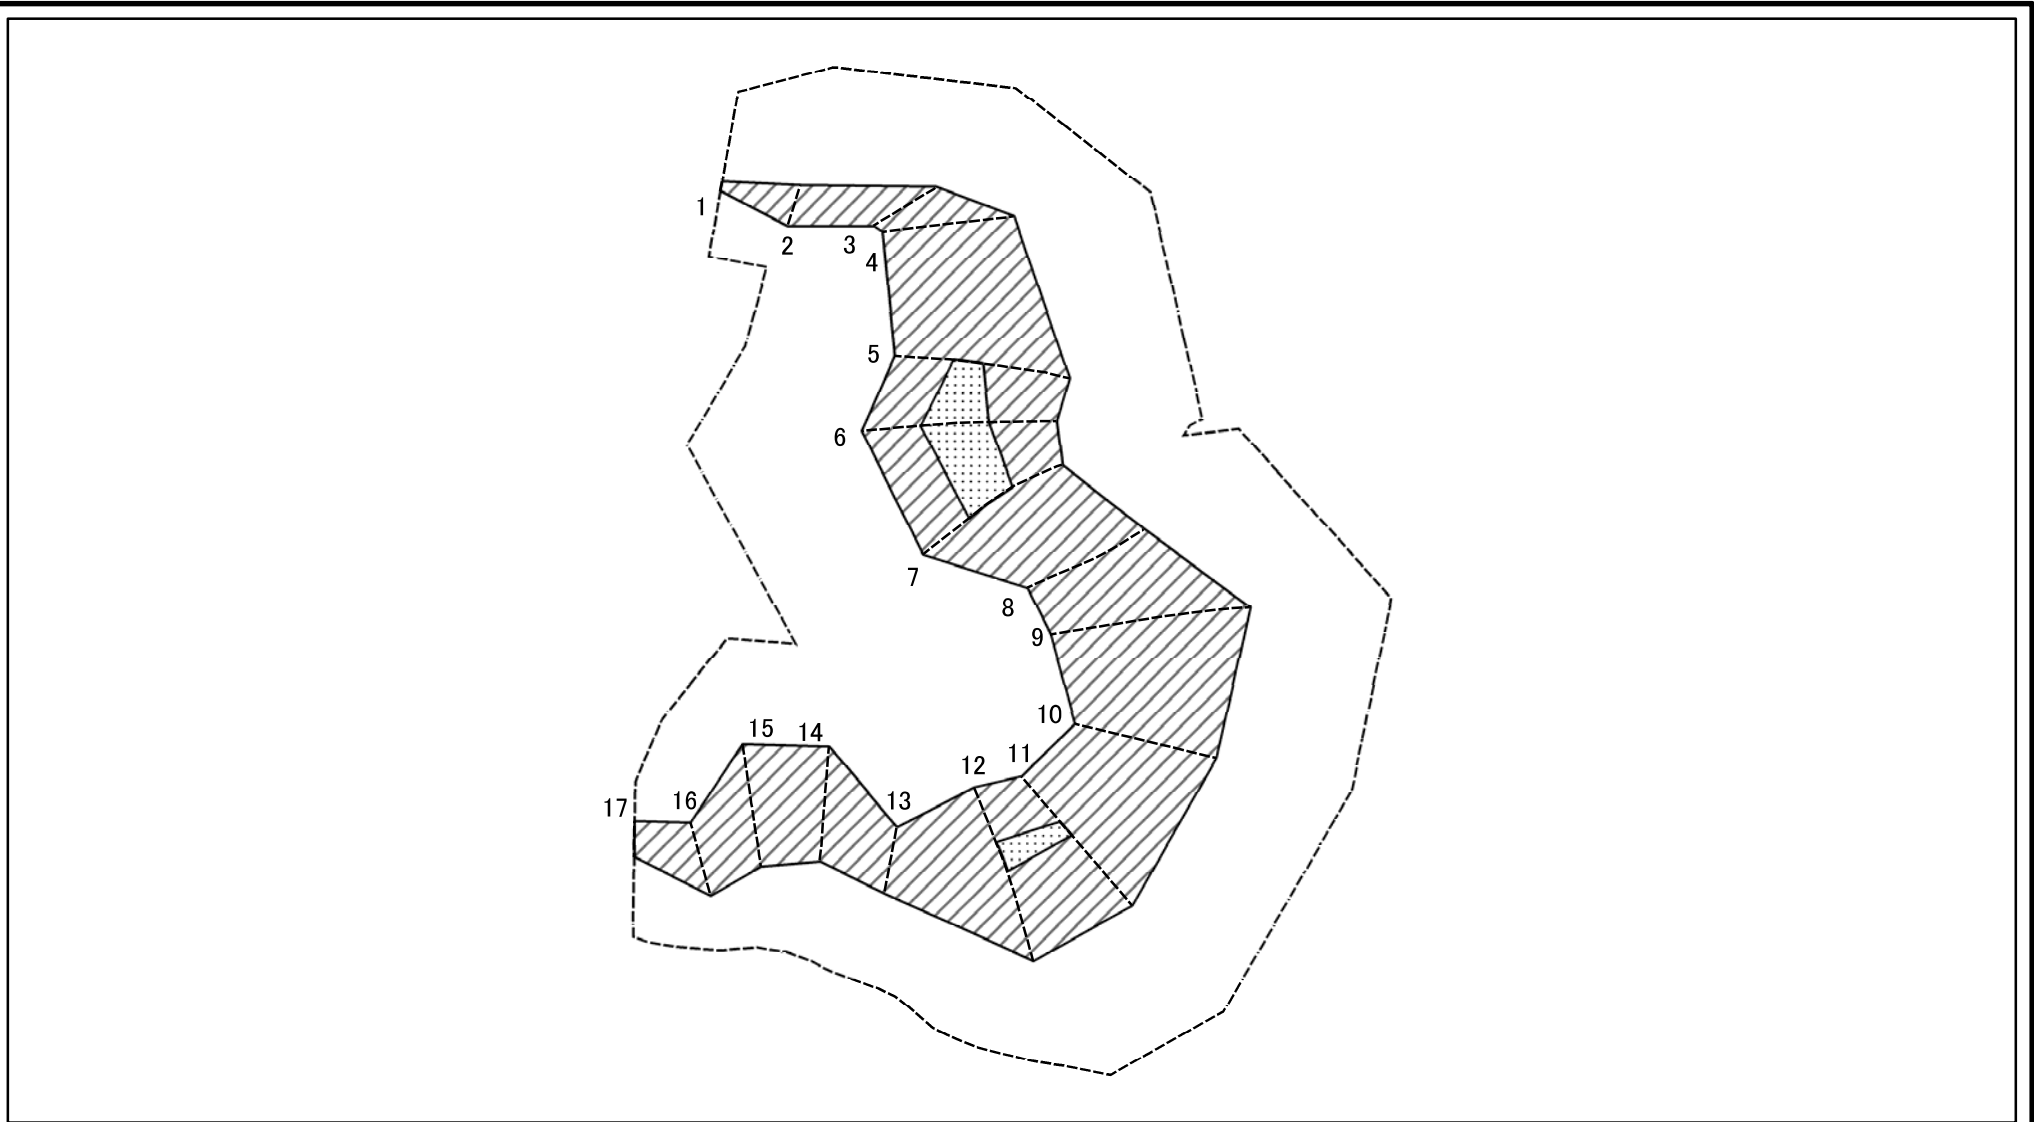
図中の数字は横断測線番号を示す

様式-2-2(急) 土砂災害特別警戒区域の区域区分図 (急傾斜地の崩壊に伴う土石等の移動により 建築物の地上部に作用すると想定される力)	土砂災害防止法施行令第二条の基準に該当する区域		N 縮尺 1:1,000	自然現象の種類	急傾斜地の崩壊	箇所番号	II-2311
	土砂災害防止法施行令第三条の基準に該当する区域			告示番号	千葉県告示第487号 千葉県告示第488号	箇所名	南堀之内2
	それ以外の区域			告示年月日	平成22年6月18日	所在地	旭市南堀之内

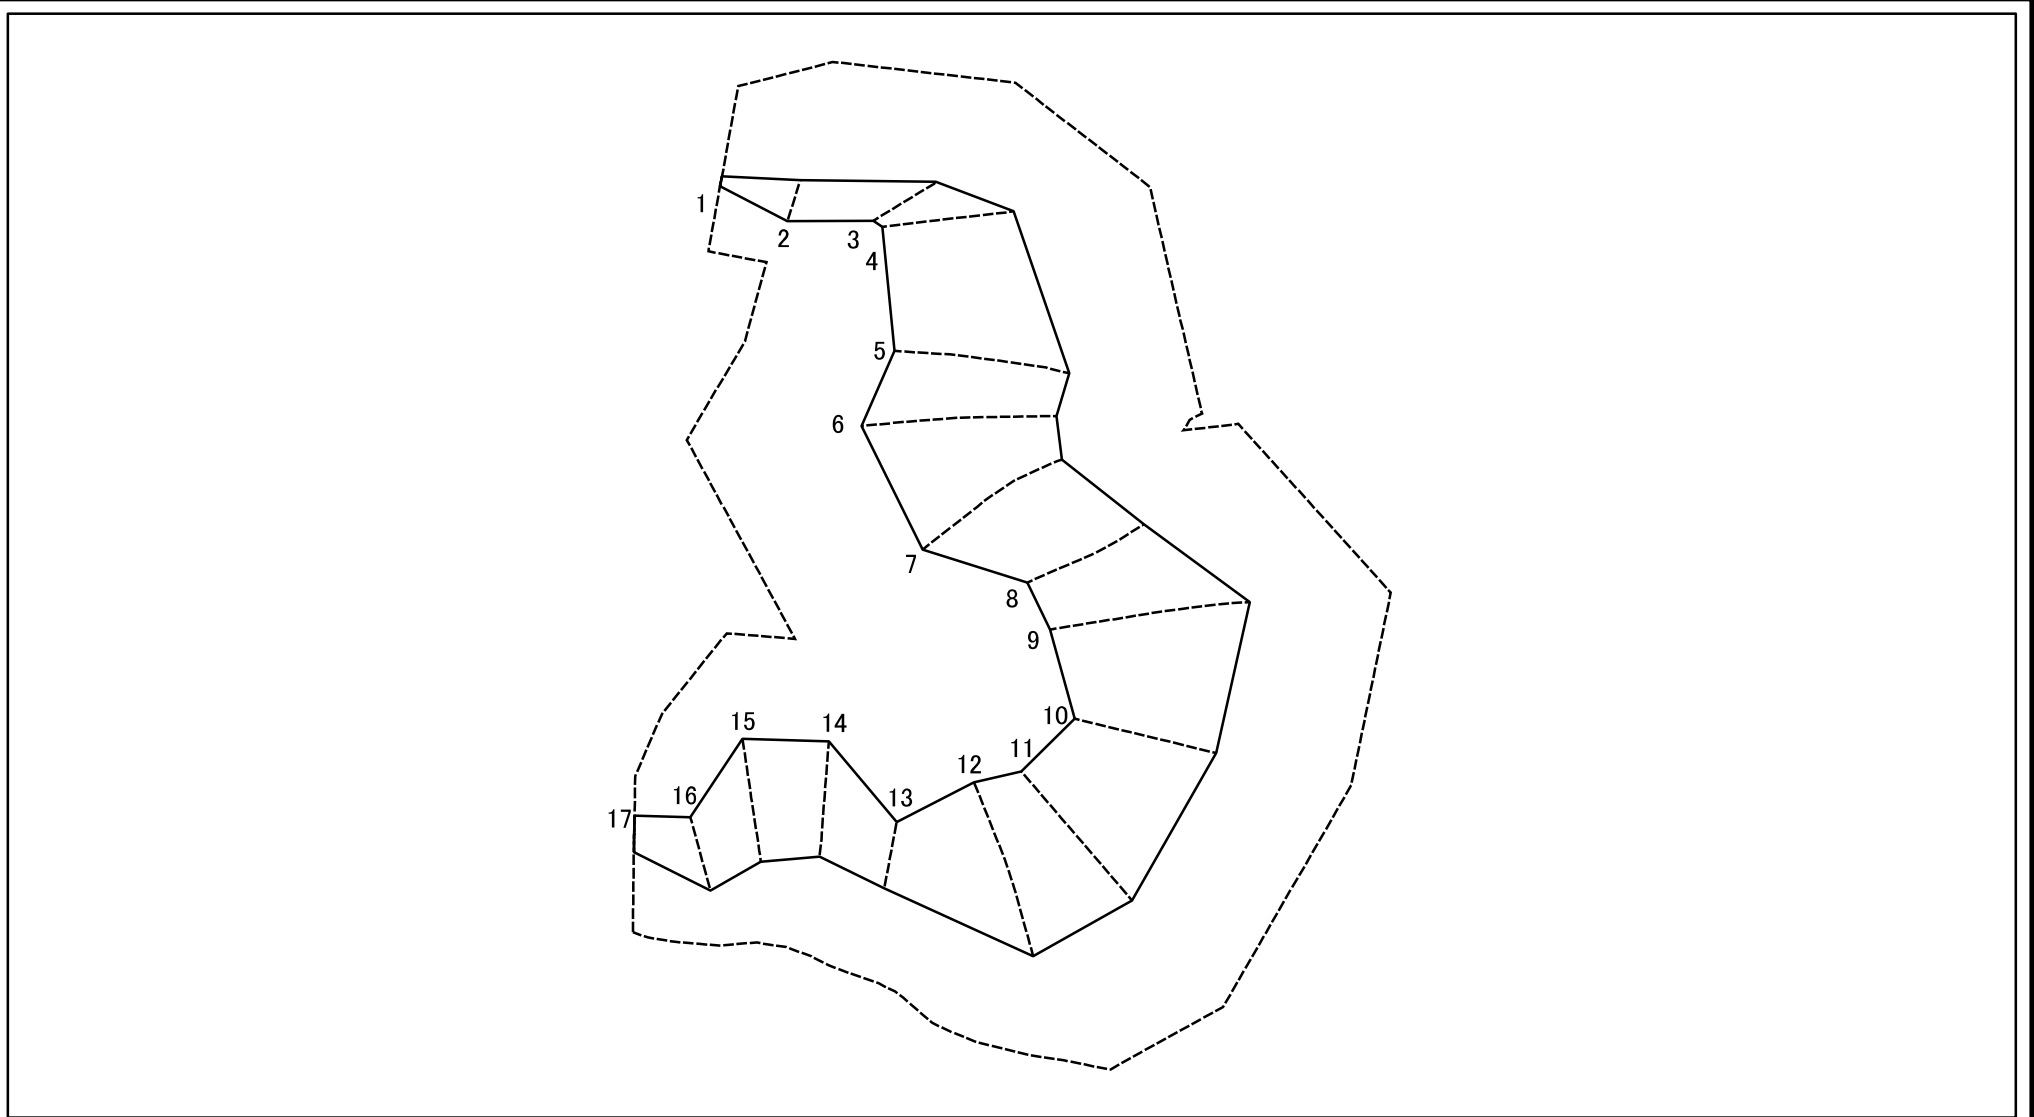
図中の数字は横断測線番号を示す

様式-2-3(急) 土砂災害特別警戒区域の区域区分図 (急傾斜地の崩壊に伴う土石等の堆積により 建築物の地上部に作用すると想定される力)	土砂災害防止法施行令第二条の基準に該当する区域			N 縮尺 1:1,000	自然現象の種類	急傾斜地の崩壊	箇所番号	II-2311
	土砂災害防止法 施行令第三条の 基準に該当する 区域	土石等の堆積の高さが3mを超える区域			告示番号	千葉県告示第487号 千葉県告示第488号	箇所名	南堀之内2
		それ以外の区域			告示年月日	平成22年6月18日	所在地	旭市南堀之内
