土砂災害警戒区域等の指定の告示に係る図書(その1)

様式-1(急) 土砂災害警戒区域・土砂災害特別警戒区域 位置図	自然現象の種類	急傾斜地の崩壊
	箇所番号	Ⅱ-2313
	箇所名	南堀之内4
	所在地	旭市南堀之内

様式-2(急) 土砂災害警戒区域・土砂災害特別警戒区域 区域図(その1)	土砂災害防止法施行令第二条の基準に該当する区域		N 縮尺 1:2,500	自然現象の種類 急傾斜地の崩壊	箇所番号 II-2313
	土砂災害防止法施行令第三条の基準に該当する区域			告示番号 千葉県告示第487号 千葉県告示第488号	箇所名 南堀之内4
	それ以外の区域			告示年月日 平成22年6月18日	所在地 旭市南堀之内

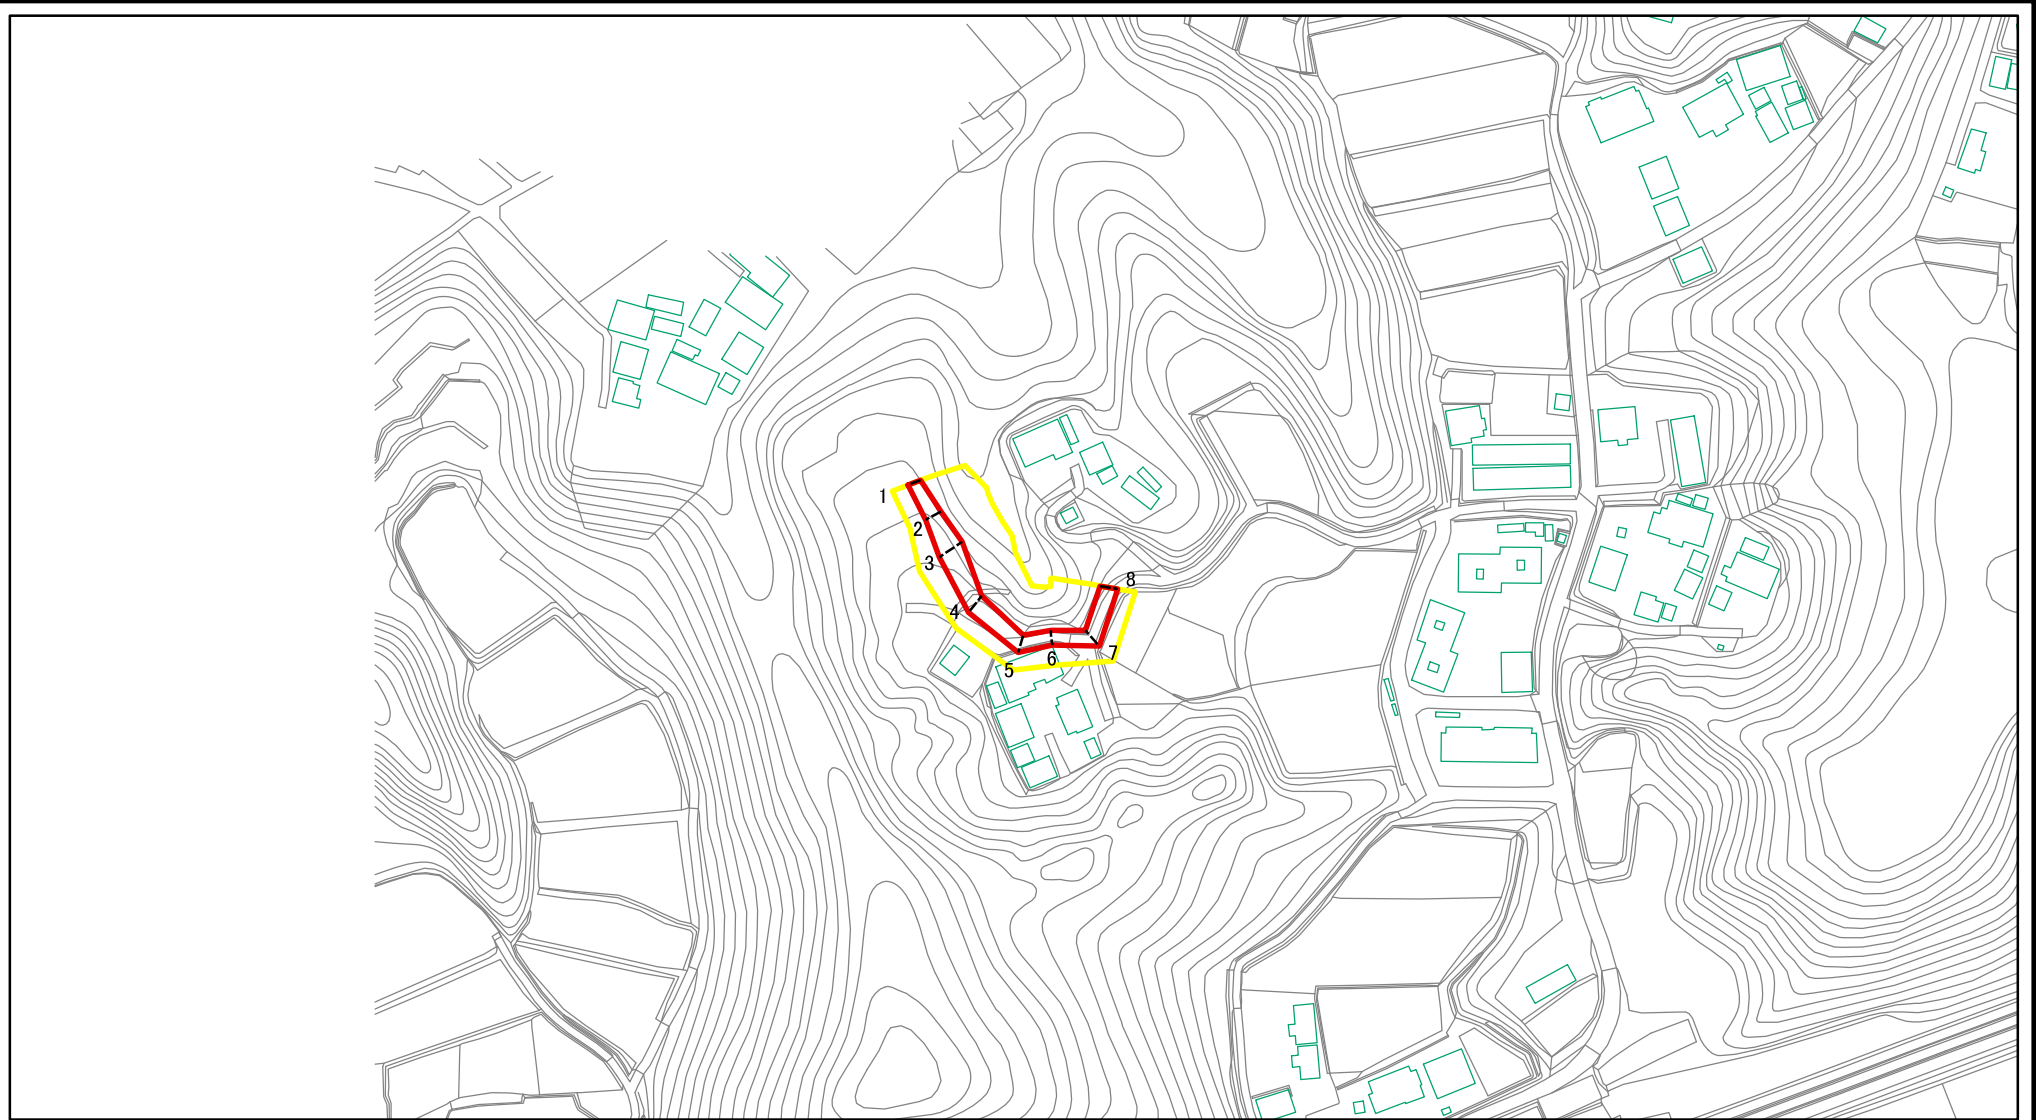
図中の数字は横断測線番号を示す

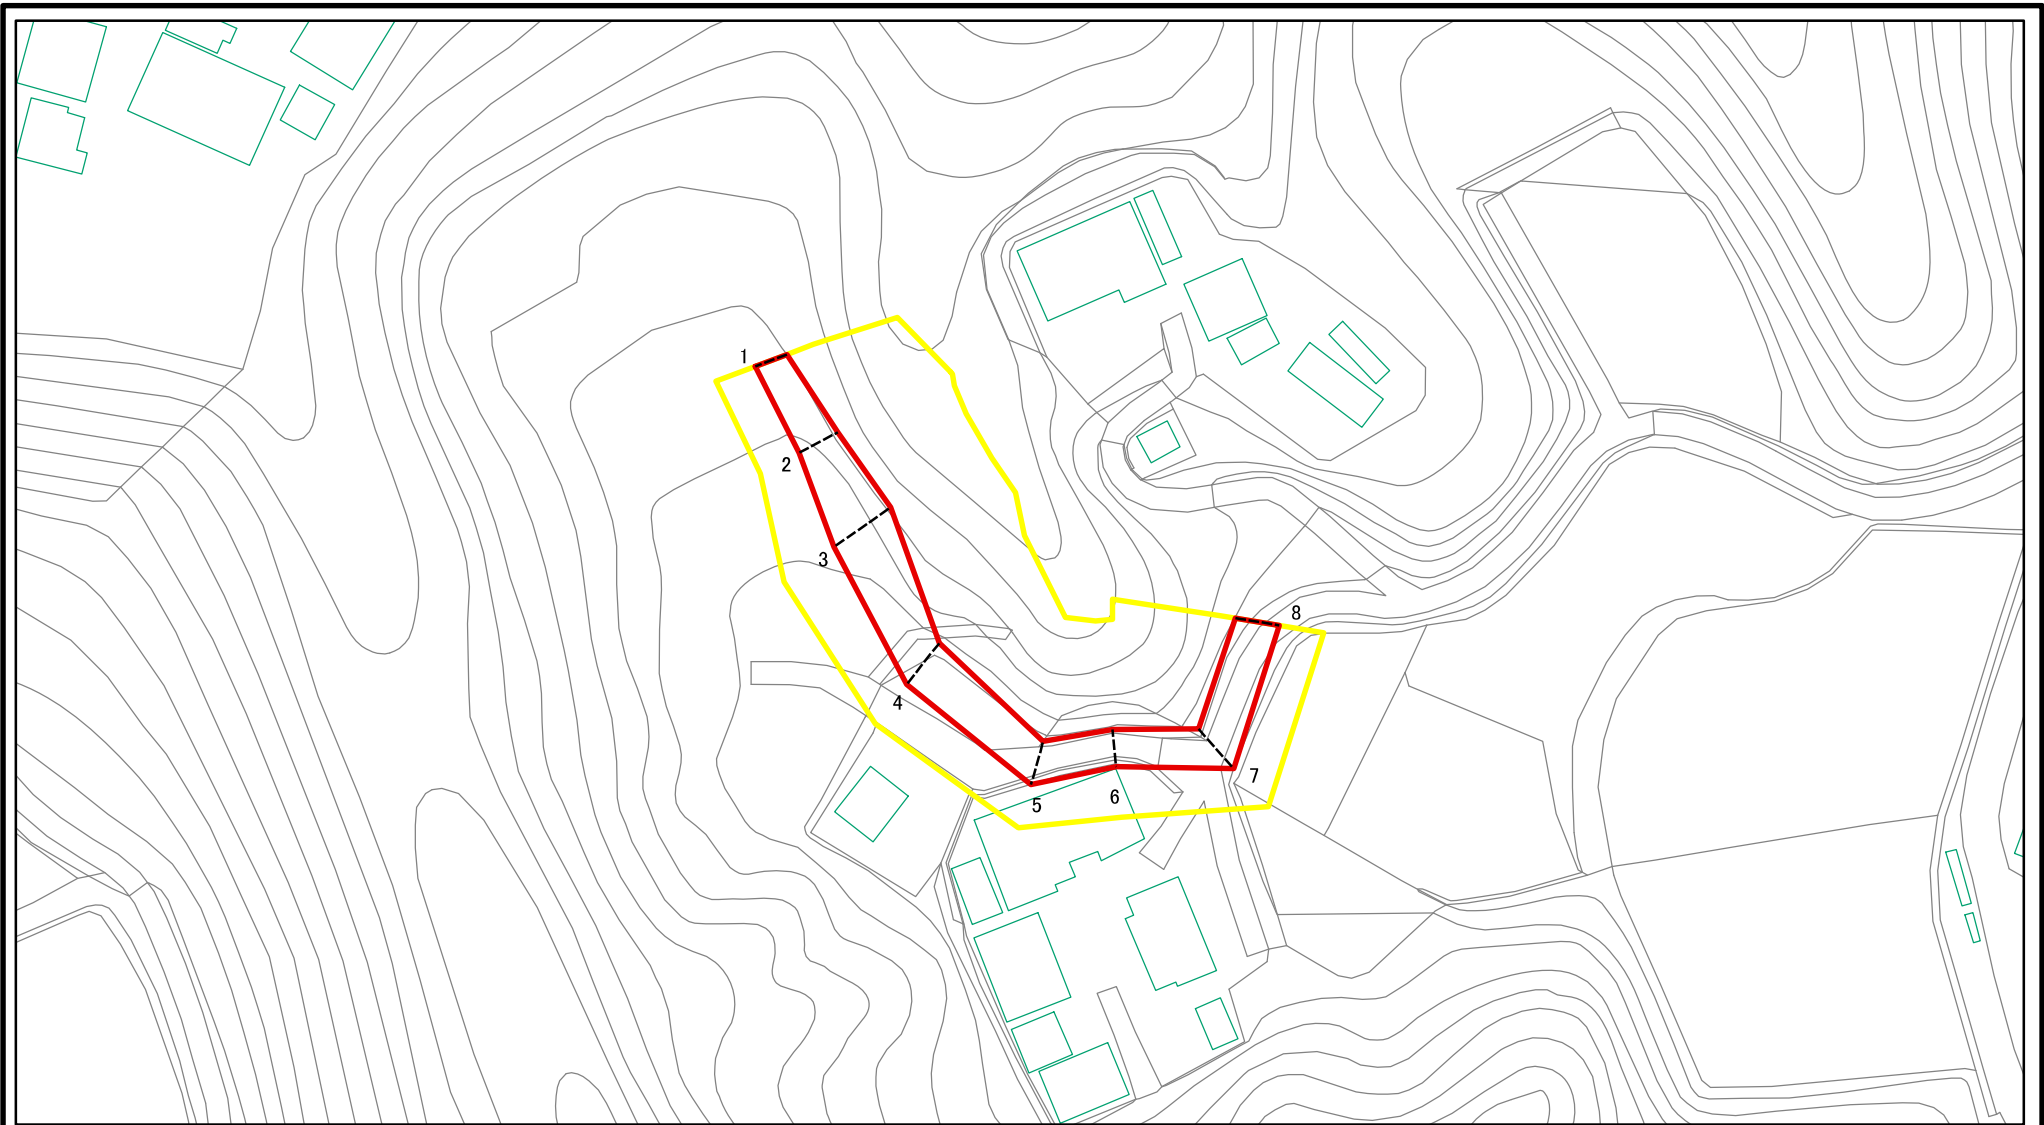
様式-2-1(急) 土砂災害警戒区域・土砂災害特別警戒区域 区域図(その2)	土砂災害防止法施行令第二条の基準に該当する区域		N 縮尺 1:1,000	自然現象の種類	急傾斜地の崩壊	箇所番号	II-2313
	土砂災害防止法施行令第三条の基準に該当する区域			告示番号	千葉県告示第487号 千葉県告示第488号	箇所名	南堀之内4
	土砂等の(移動)高さが1m以下の場合、土砂等の移動による力が100kN/m ² を超える区域			告示年月日	平成22年6月18日	所在地	旭市南堀之内
	土砂等の堆積の高さが3mを超える区域						
それ以外の区域

図中の数字は横断測線番号を示す

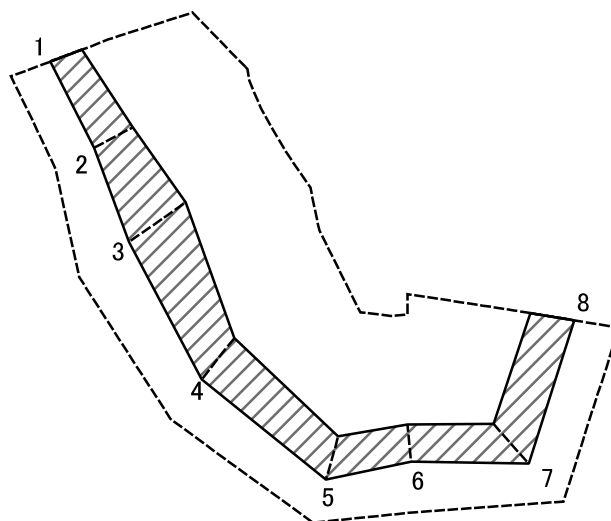
様式-2-2(急)
土砂災害特別警戒区域の区域区分図
(急傾斜地の崩壊に伴う土石等の移動により
建築物の地上部に作用すると想定される力)

図中の数字は横断測線番号を示す

土砂災害防止法施行令第二条の基準に該当する区域	
土砂災害防止法施行令第三条の基準に該当する区域	
それ以外の区域

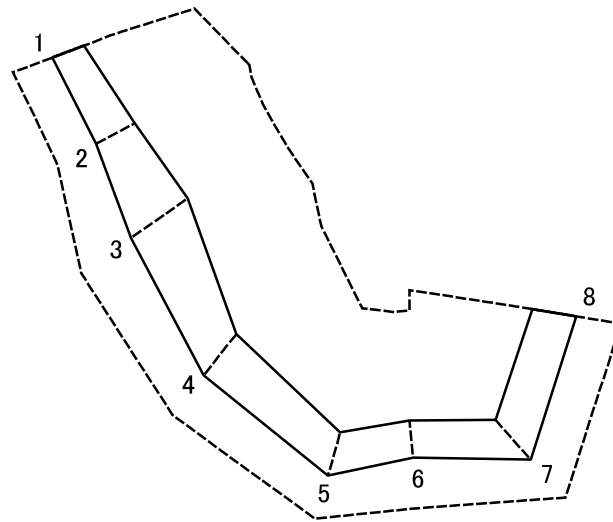
様式-2-3(急)
土砂災害特別警戒区域の区域区分図
(急傾斜地の崩壊に伴う土石等の堆積により
建築物の地上部に作用すると想定される力)

図中の数字は横断測線番号を示す

土砂災害防止法施行令第二条の基準に該当する区域	
土砂災害防止法施行令第三条の基準に該当する区域	
それ以外の区域
