土砂災害警戒区域等の指定の告示に係る図書(その1)

様式-1(急)
土砂災害警戒区域・土砂災害特別警戒区域
位置図

妙楽寺14

千葉県長生郡睦沢町妙楽寺

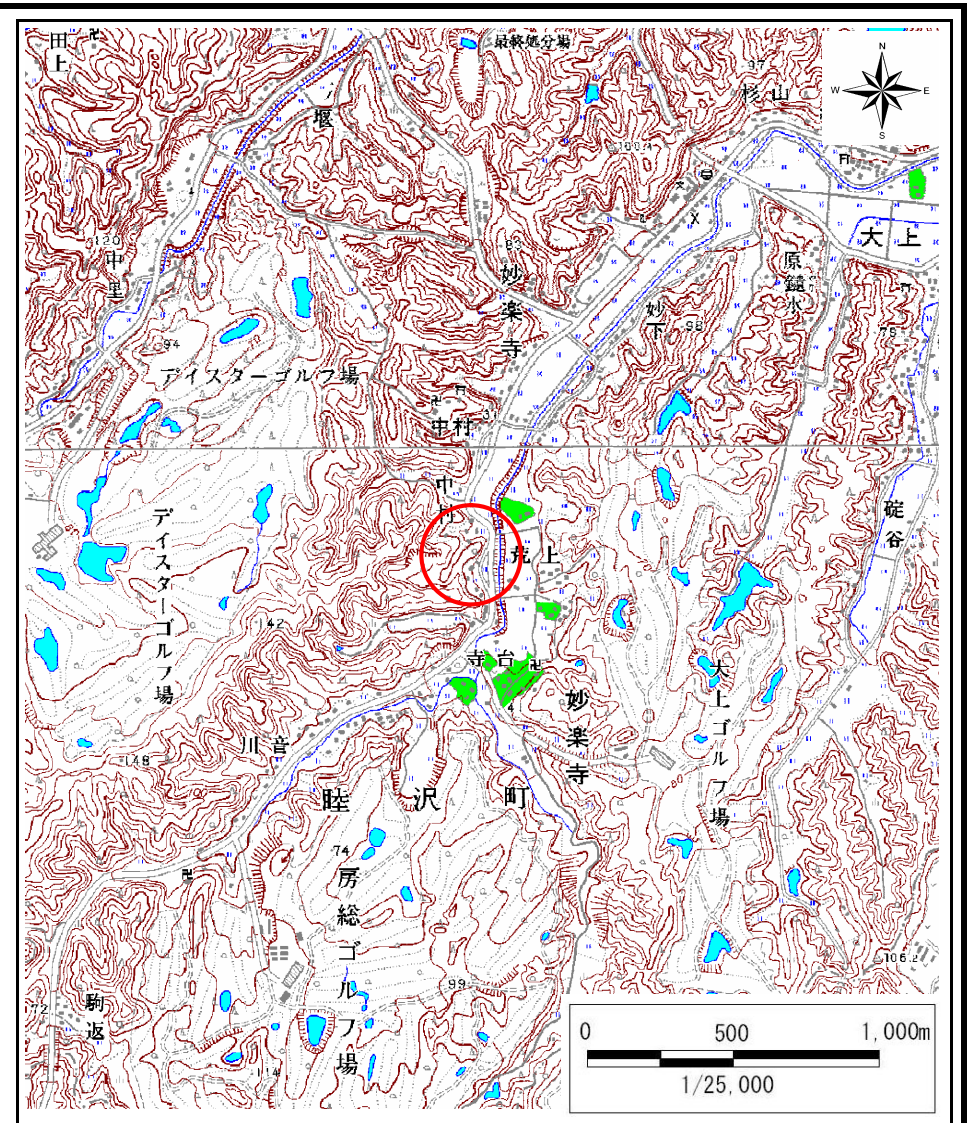
(1/25,000)

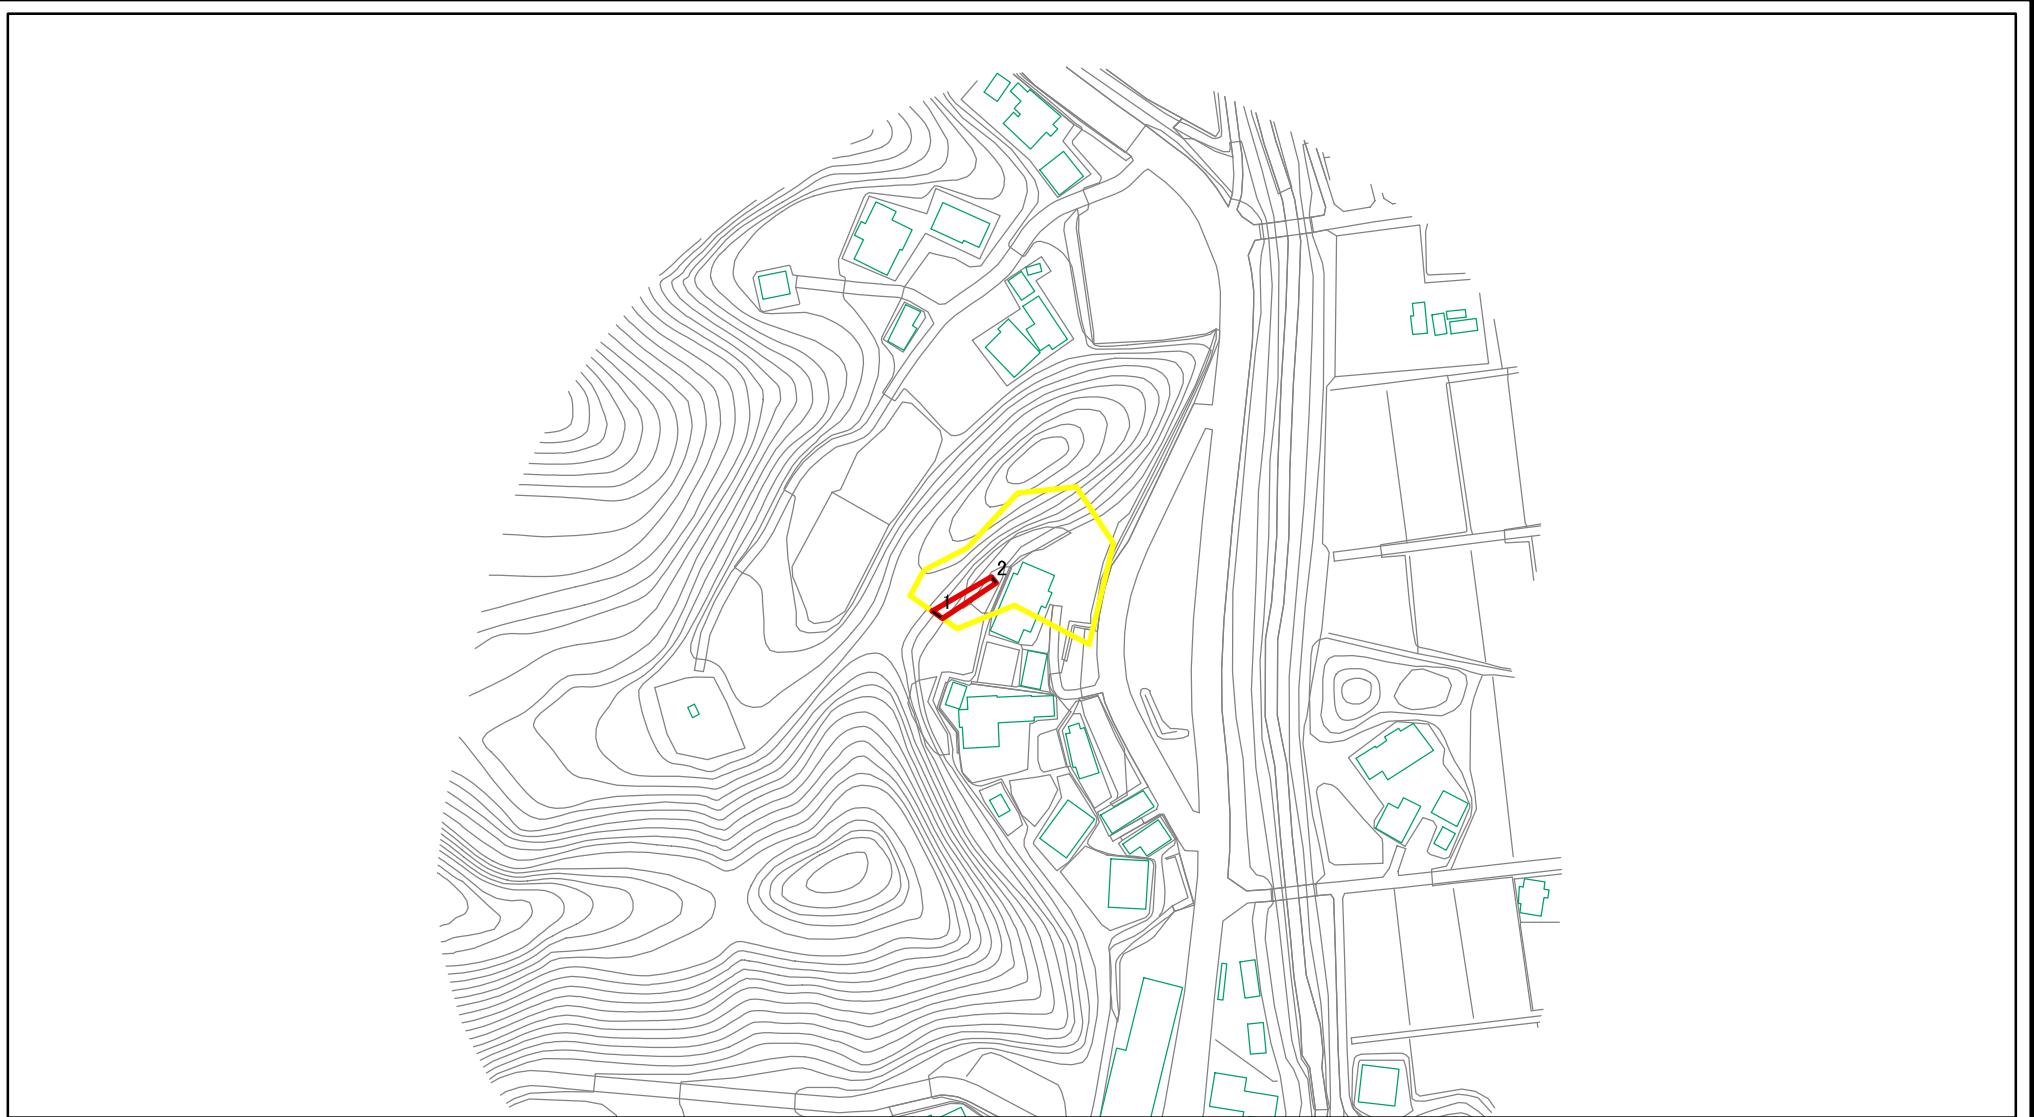
土砂災害警戒区域・土砂災害特別警戒区域
区域図(その1)

図中の数字は横断測線番号を示す

土砂災害防止法施行令第二条の基準に該当する区域

土砂災害防止法
施行令第三条の
基準に該当する
区域

土石等の(移動)高さが1m以下の場合、
土石等の移動による力が100kN/mを超える区域

土石等の堆積の高さが3mを超える区域

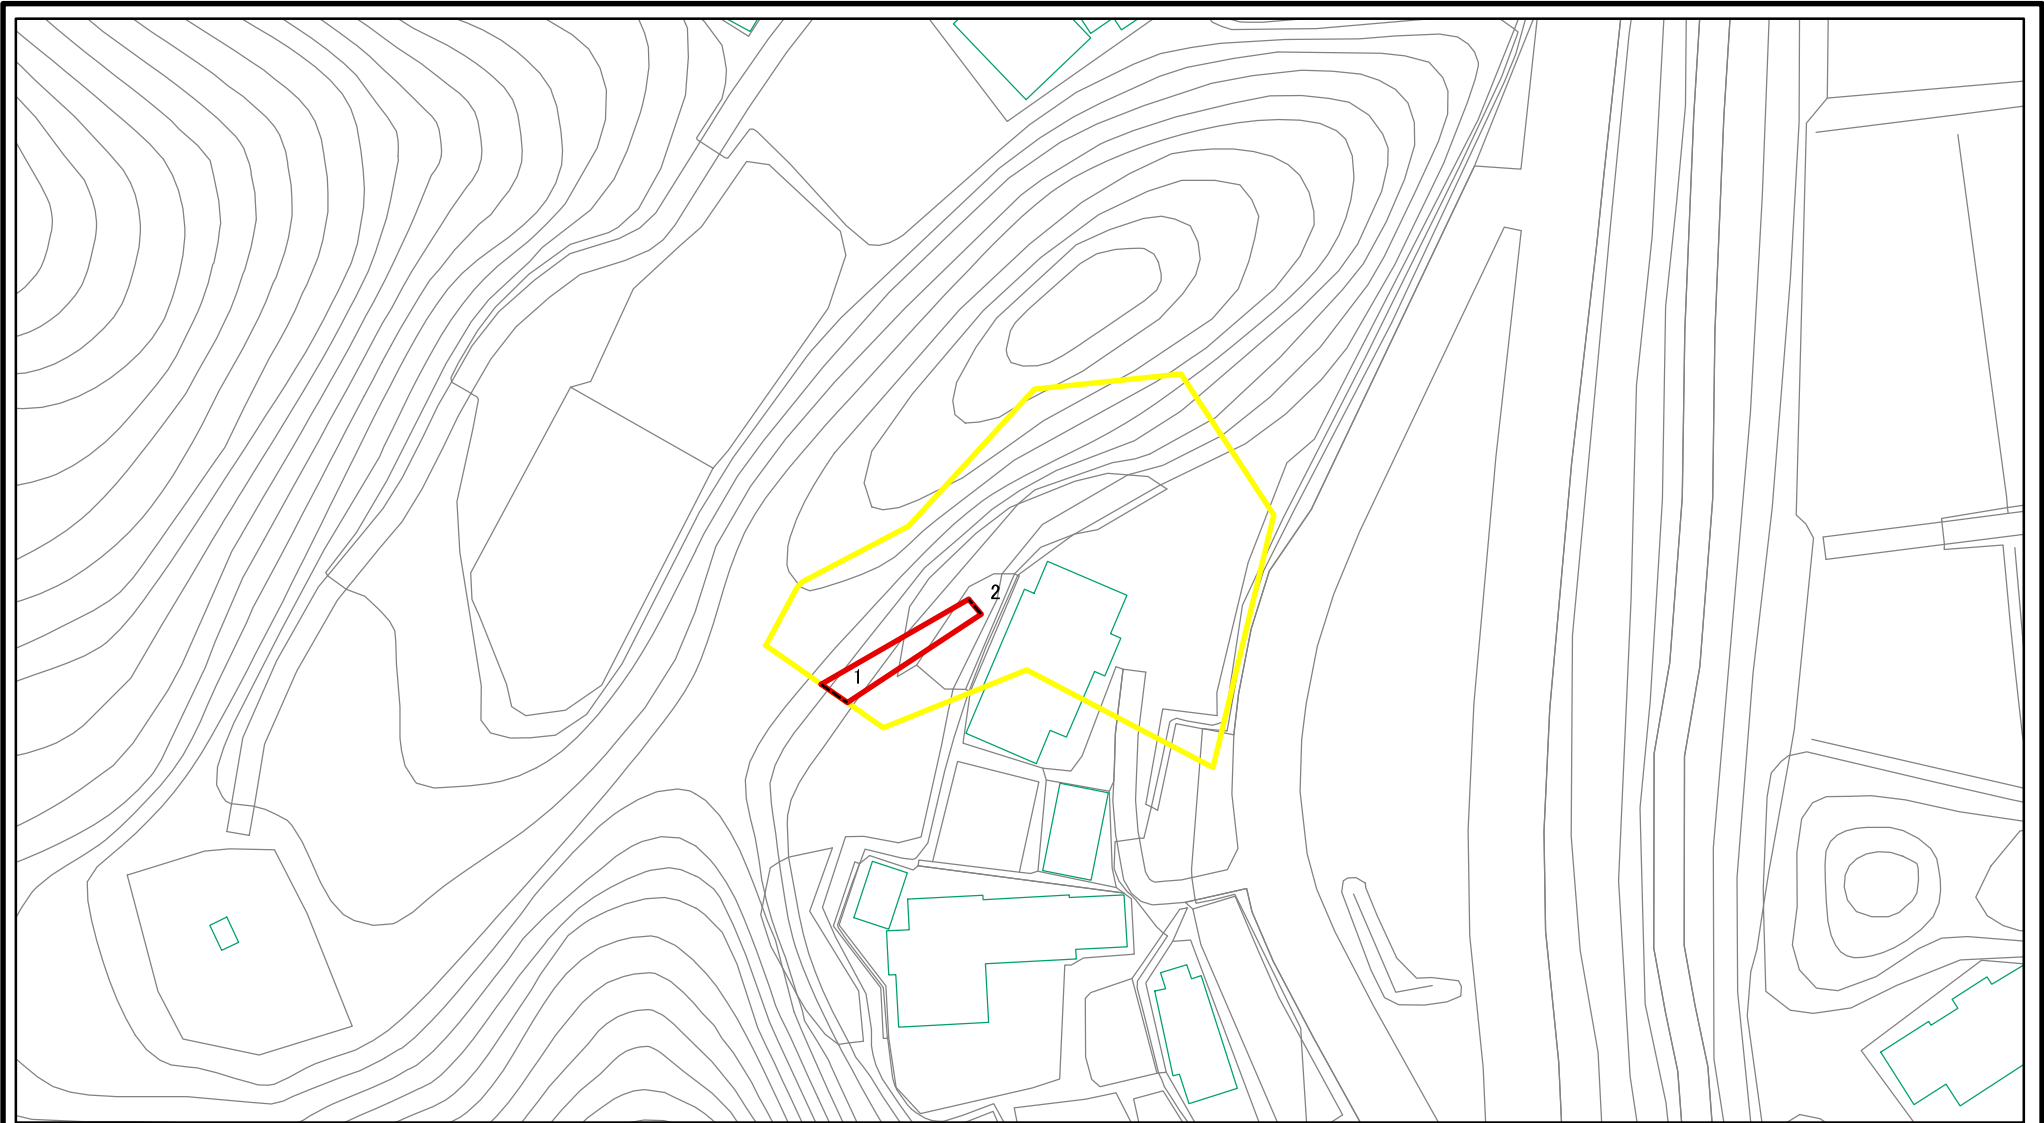
図中の数字は横断測線番号を示す

様式-2-1(急) 土砂災害警戒区域・土砂災害特別警戒区域 区域図(その2)	土砂災害防止法施行令第二条の基準に該当する区域		N 縮尺 1:1,000	自然現象の種類	急傾斜地の崩壊	箇所番号	II-3300-b
	土砂災害防止法施行令第三条の基準に該当する区域			告示番号	千葉県告示第707号 千葉県告示第708号	箇所名	妙楽寺14
	土砂等の(移動)高さが1m以下の場合、土砂等の移動による力が100kN/m ² を超える区域			告示年月日	平成21年10月9日	所在地	千葉県長生郡睦沢町妙楽寺
	土砂等の堆積の高さが3mを超える区域 それ以外の区域

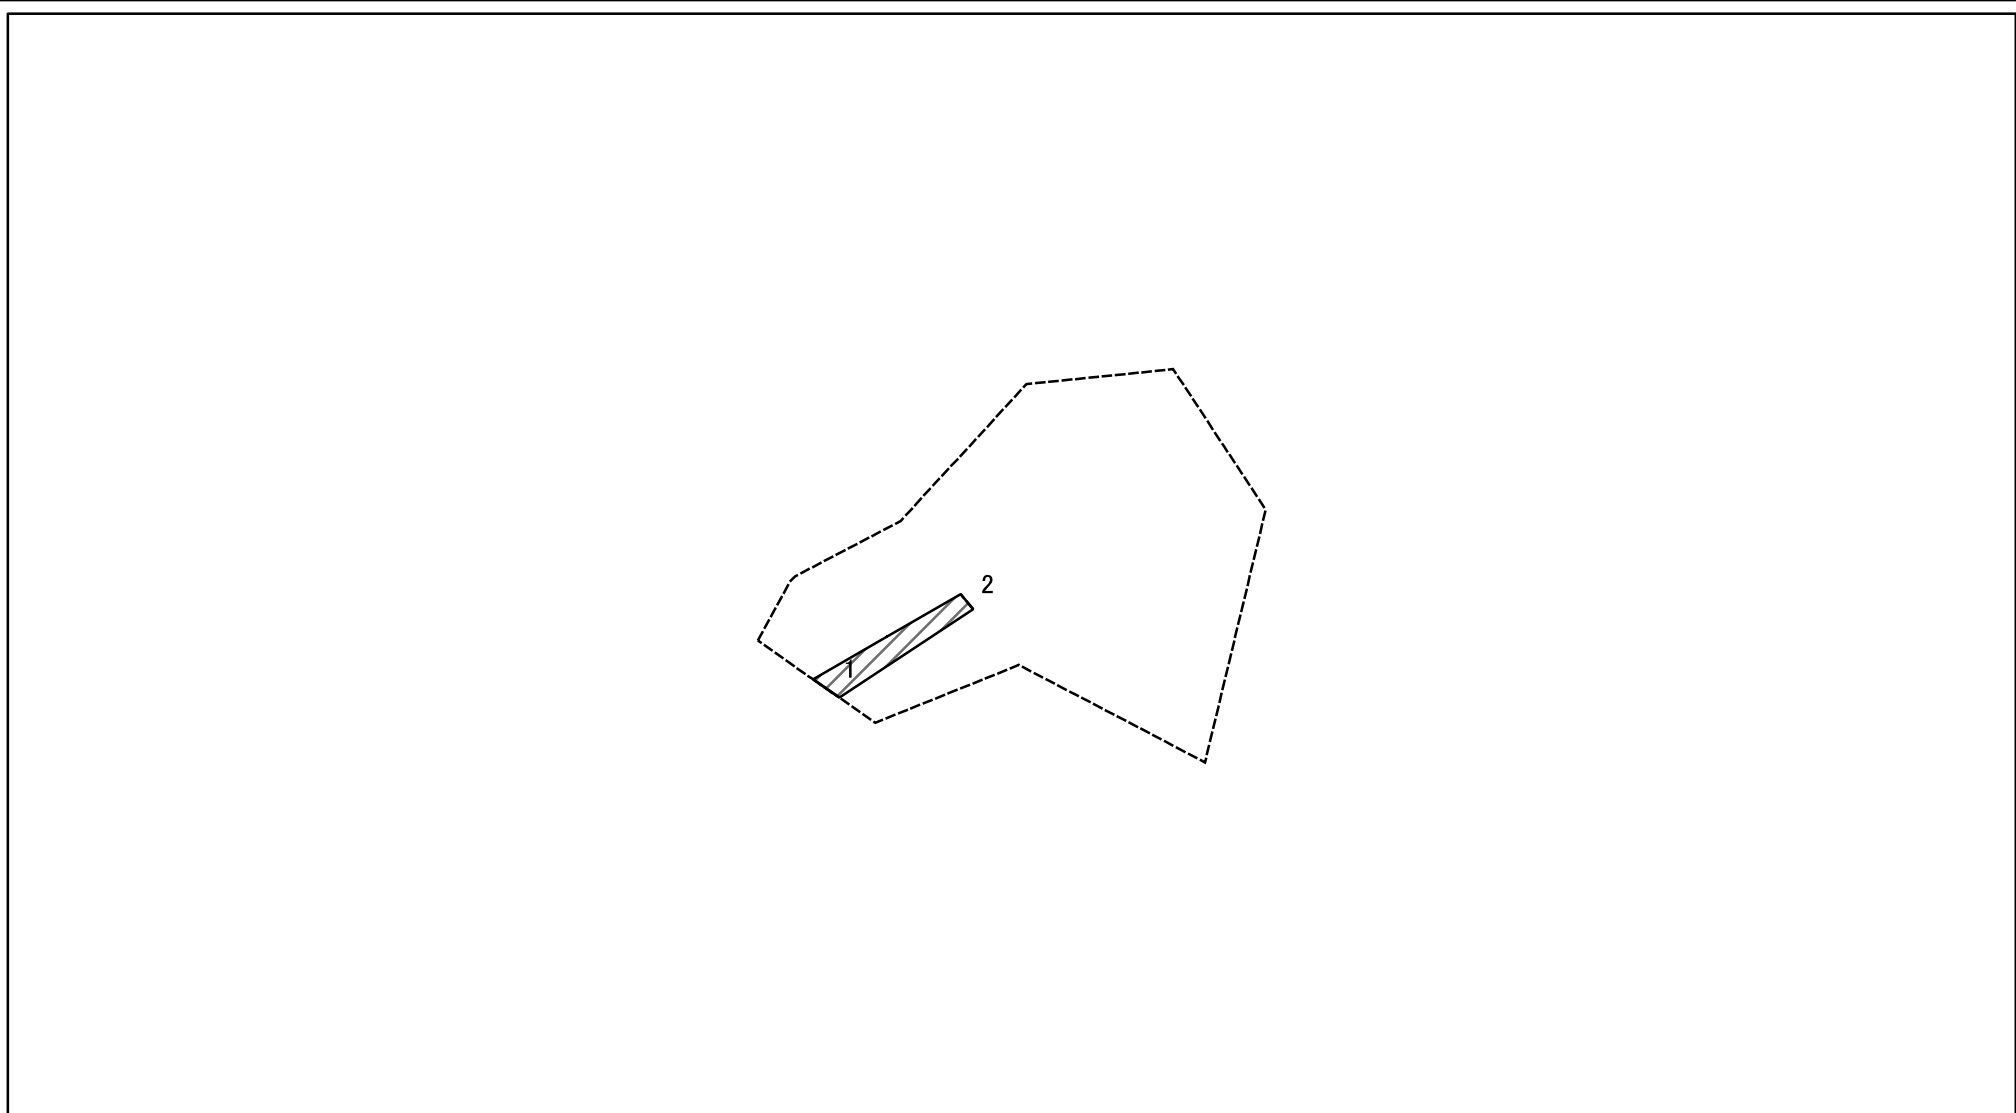
図中の数字は横断測線番号を示す

様式-2-2(急) 土砂災害特別警戒区域の区域区分図 (急傾斜地の崩壊に伴う土石等の移動により 建築物の地上部に作用すると想定される力)	土砂災害防止法施行令第二条の基準に該当する区域			N 縮尺 1:1,000	自然現象の種類	急傾斜地の崩壊	箇所番号	II-3300-b
	土砂災害防止法施行令第三条の基準に該当する区域	土石等の(移動)高さが1m以下の場合、土石等の移動による力が100kN/m ² を超える区域			告示番号	千葉県告示第707号 千葉県告示第708号	箇所名	妙楽寺14
		それ以外の区域			告示年月日	平成21年10月9日	所在地	千葉県長生郡睦沢町妙楽寺

横断測線の区間	土石等の移動により建築物の地上部に作用すると想定される力				土石等の堆積により建築物の地上部に作用すると想定される力				横断測線の区間	土石等の移動により建築物の地上部に作用すると想定される力				土石等の堆積により建築物の地上部に作用すると想定される力			
	土石等の(移動)高さが1m以下の場合、土石等の移動による力が100kN/m ² を超える区域		それ以外の区域		土石等の堆積の高さが3mを超える区域		それ以外の区域			土石等の(移動)高さが1m以下の場合、土石等の移動による力が100kN/m ² を超える区域		それ以外の区域		土石等の堆積の高さが3mを超える区域		それ以外の区域	
	力の大きさのうち最大のもの (kN/m ²)	土石等の高さ (m)	力の大きさのうち最大のもの (kN/m ²)	土石等の高さ (m)	力の大きさのうち最大のもの (kN/m ²)	土石等の高さ (m)	力の大きさのうち最大のもの (kN/m ²)	土石等の高さ (m)		力の大きさのうち最大のもの (kN/m ²)	土石等の高さ (m)	力の大きさのうち最大のもの (kN/m ²)	土石等の高さ (m)	力の大きさのうち最大のもの (kN/m ²)	土石等の高さ (m)	力の大きさのうち最大のもの (kN/m ²)	土石等の高さ (m)
1 ~ 2	-	-	52.47	1.00	-	-	14.58	2.58									
2 ~ 3	-	-	-	-	-	-	-	-									
3 ~ 4	-	-	-	-	-	-	-	-									
4 ~ 5	-	-	-	-	-	-	-	-

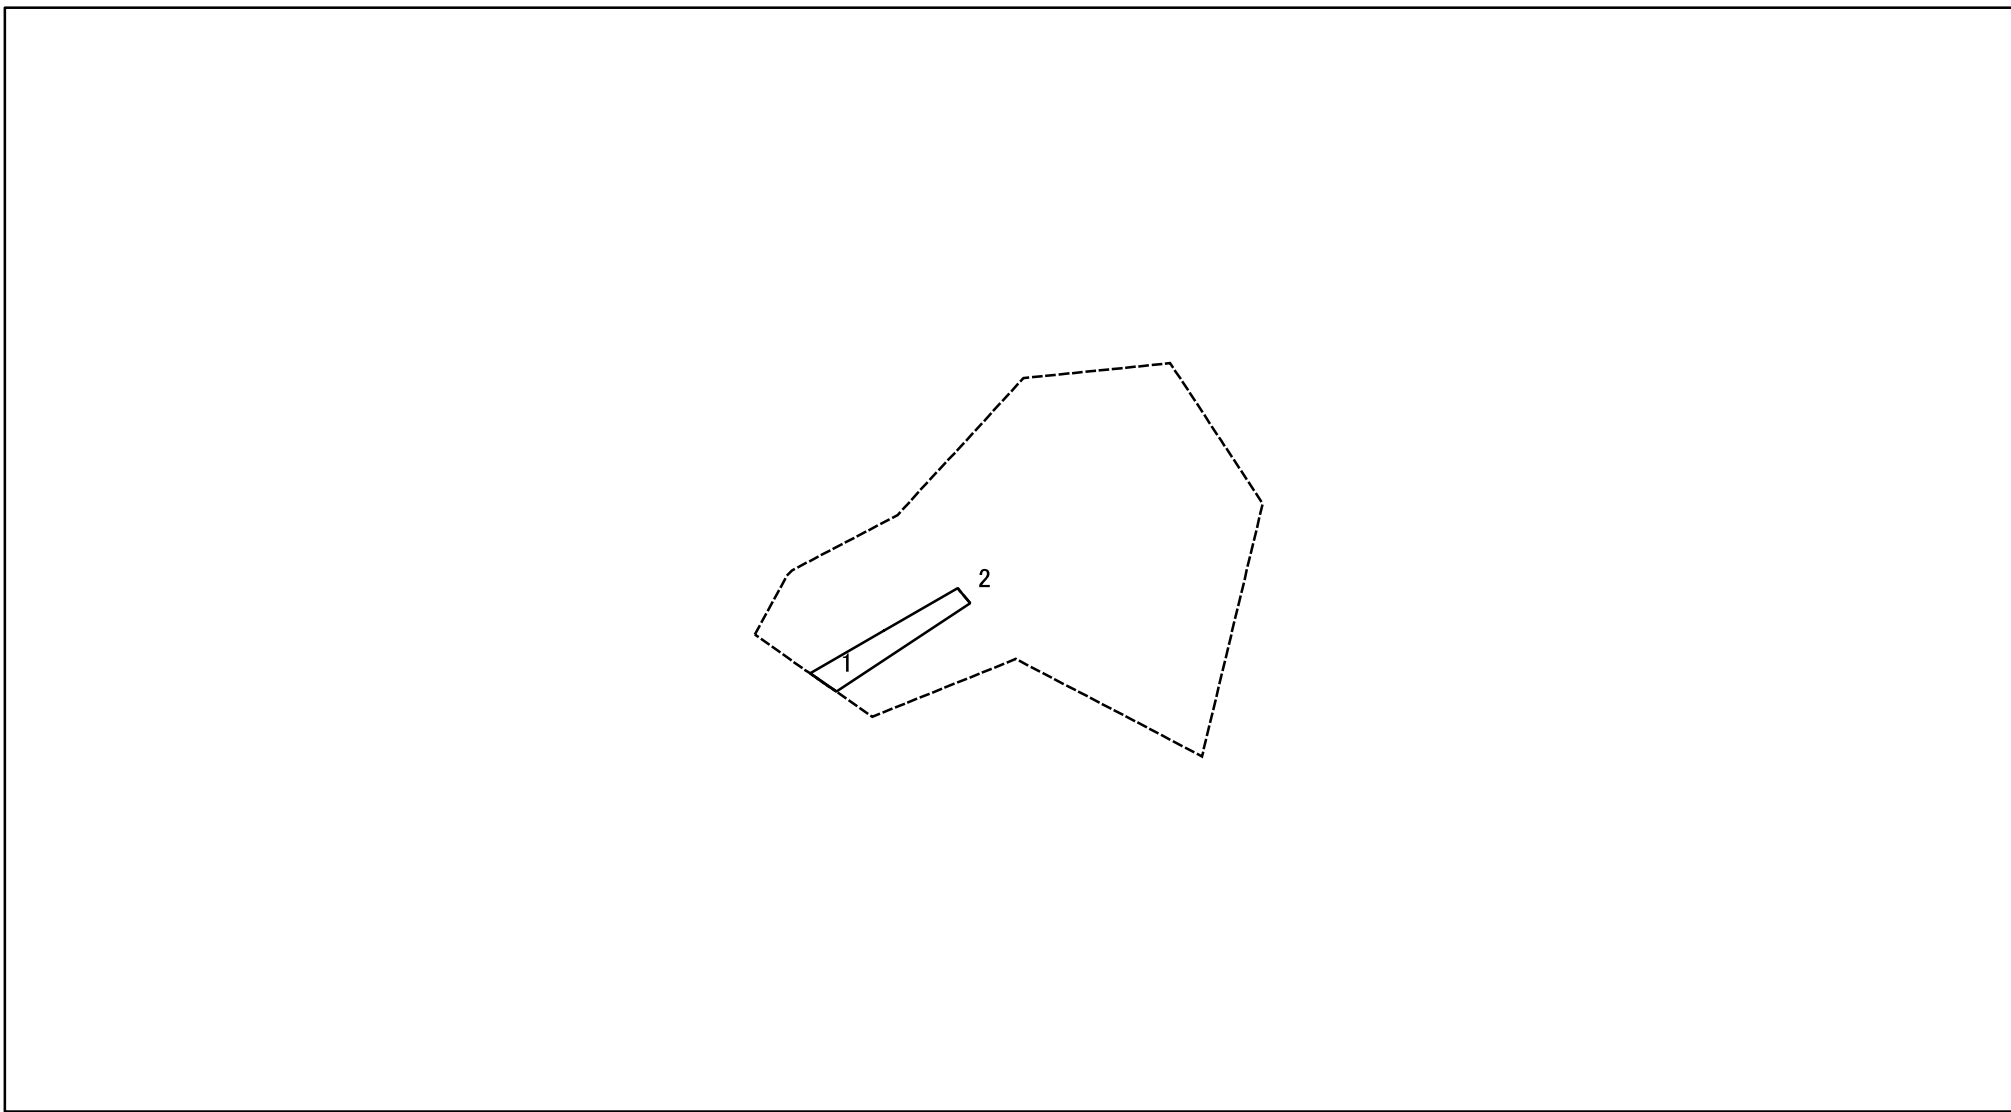
図中の数字は横断測線番号を示す

様式-2-3(急) 土砂災害特別警戒区域の区域区分図 (急傾斜地の崩壊に伴う土石等の堆積により建築物の地上部に作用すると想定される力)	土砂災害防止法施行令第二条の基準に該当する区域		N 縮尺 1:1,000	自然現象の種類	急傾斜地の崩壊	箇所番号	II-3300-b
	土砂災害防止法施行令第三条の基準に該当する区域			告示番号	千葉県告示第707号 千葉県告示第708号	箇所名	妙楽寺14
	それ以外の区域			告示年月日	平成21年10月9日	所在地	千葉県長生郡睦沢町妙楽寺
