土砂災害警戒区域等の指定の告示に係る図書(その1)

様式-1(急)
土砂災害警戒区域・土砂災害特別警戒区域
位置図

I-1569-d

妙楽寺15

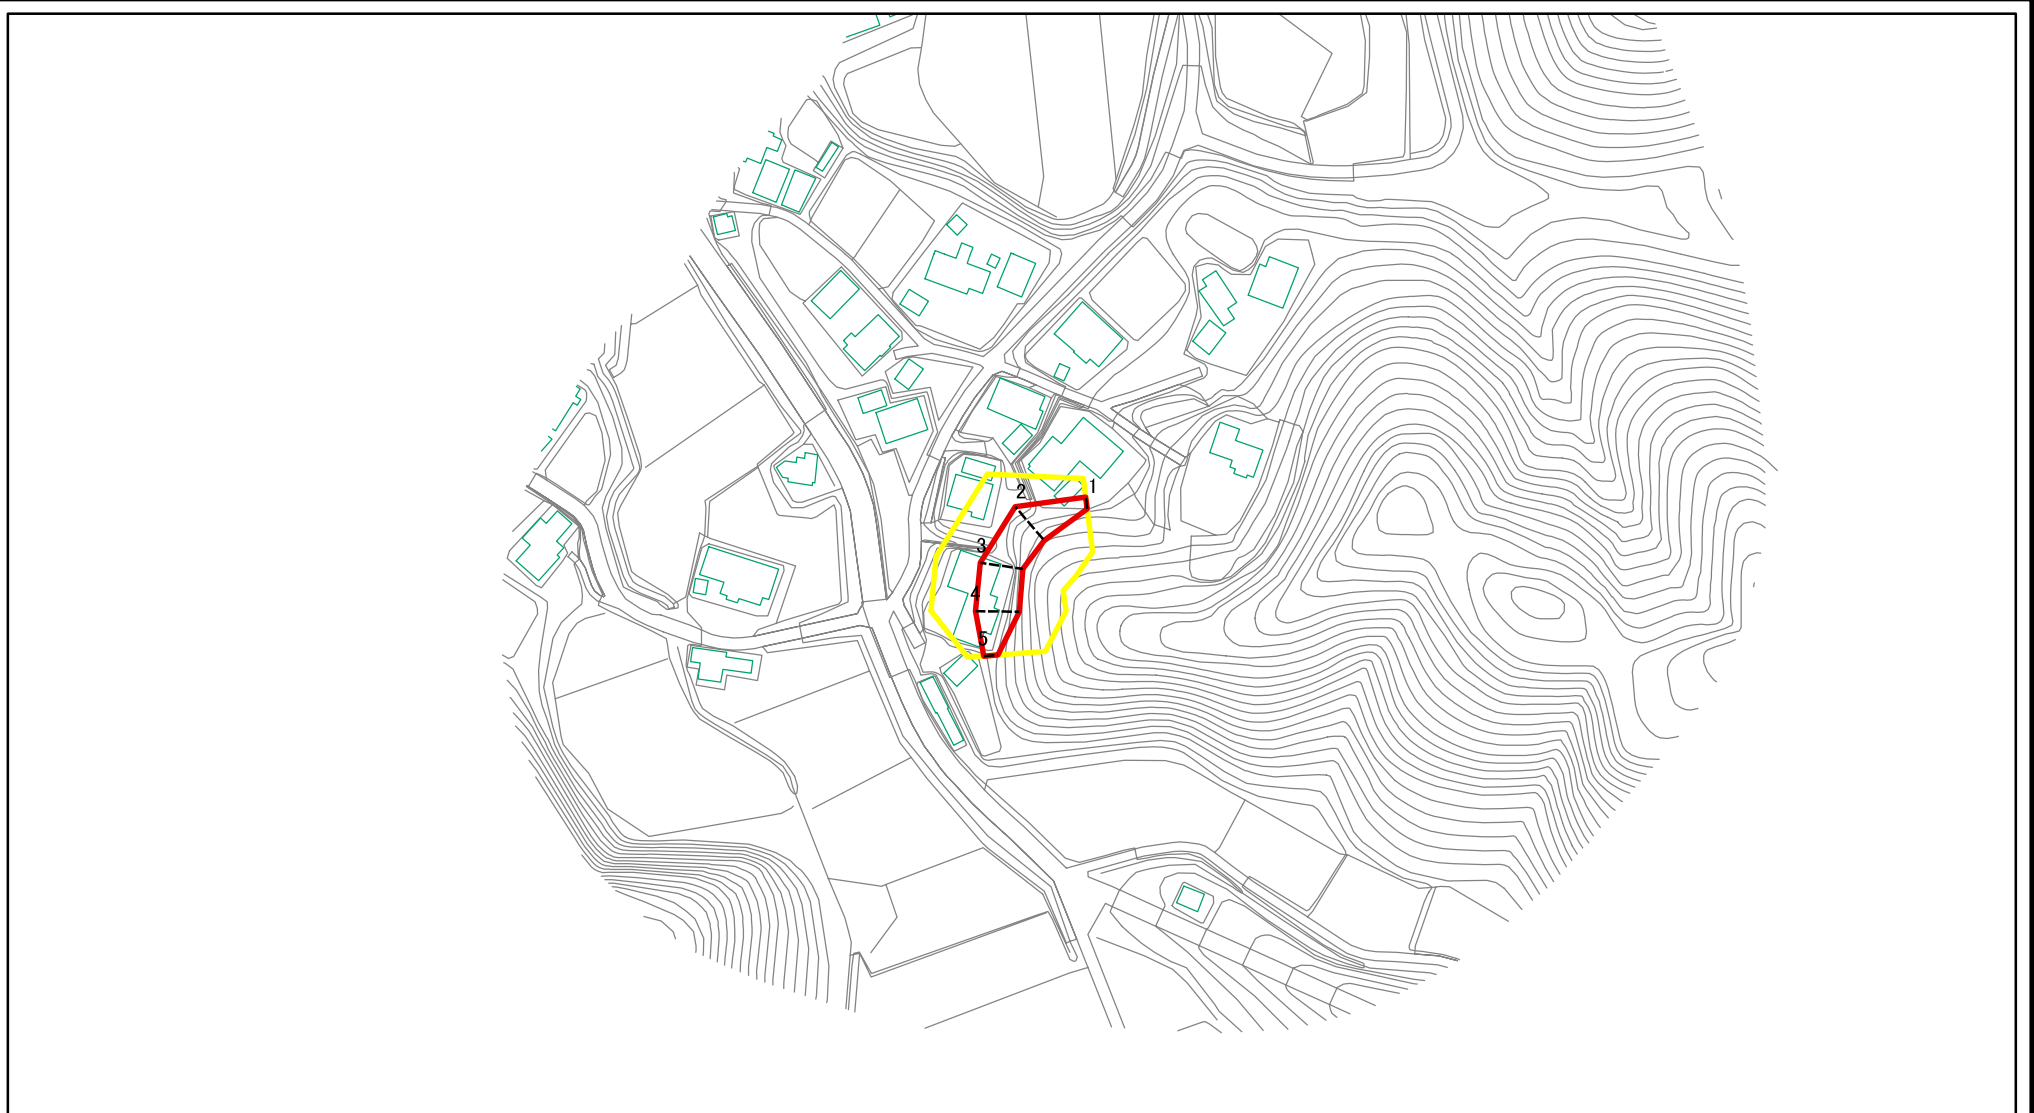
様式-2(急)

図中の数字は横断測線番号を示す

土砂災害警戒区域・土砂災害特別警戒区域
区域図(その1)

土砂災害防止法施行令第二条の基準に該当する区域

土砂災害防止法
施行令第三条の
基準に該当する
区域

土石等の(移動)高さが1m以下の場合、
土石等の移動による力が100kN/mを超える区域
土石等の堆積の高さが3mを超える区域
それ以外の区域

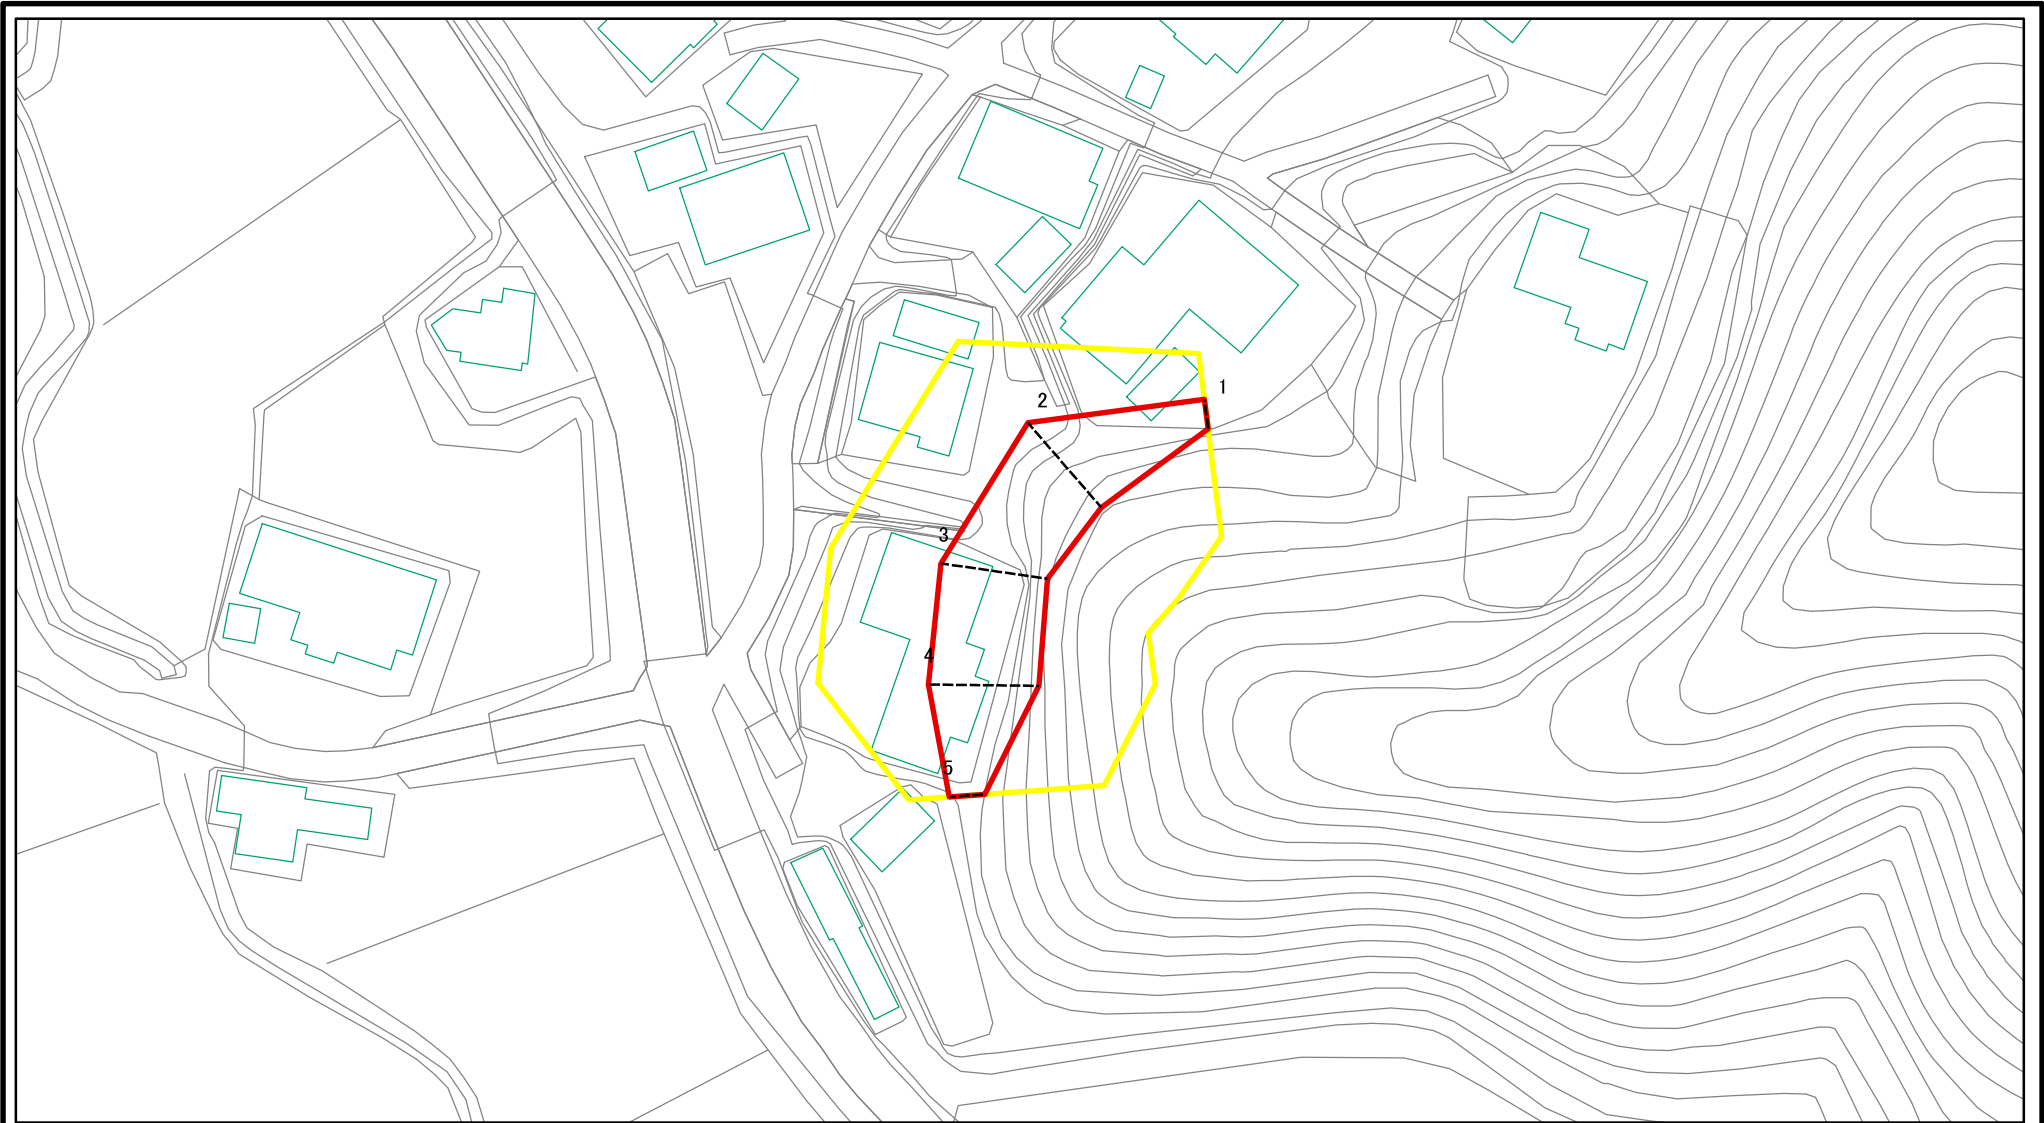
図中の数字は横断測線番号を示す

様式-2-1(急) 土砂災害警戒区域・土砂災害特別警戒区域 区域図(その2)	土砂災害防止法施行令第二条の基準に該当する区域		N 縮尺 1:1,000	自然現象の種類	急傾斜地の崩壊	箇所番号	I-1569-d
	土砂災害防止法施行令第三条の基準に該当する区域			告示番号	千葉県告示第707号 千葉県告示第708号	箇所名	妙楽寺15
	それ以外の区域			告示年月日	平成21年10月9日	所在地	千葉県長生郡睦沢町妙楽寺

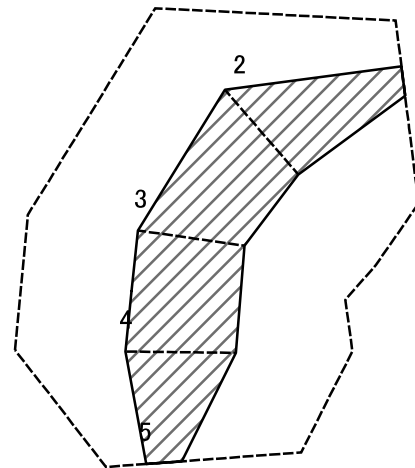
図中の数字は横断測線番号を示す

様式-2-2(急) 土砂災害特別警戒区域の区域区分図 (急傾斜地の崩壊に伴う土石等の移動により 建築物の地上部に作用すると想定される力)	土砂災害防止法施行令第二条の基準に該当する区域		N 縮尺 1:1,000	自然現象の種類	急傾斜地の崩壊	箇所番号	I-1569-d
	土砂災害防止法施行令第三条の基準に該当する区域			告示番号	千葉県告示第707号 千葉県告示第708号	箇所名	妙楽寺15
	それ以外の区域			告示年月日	平成21年10月9日	所在地	千葉県長生郡睦沢町妙楽寺

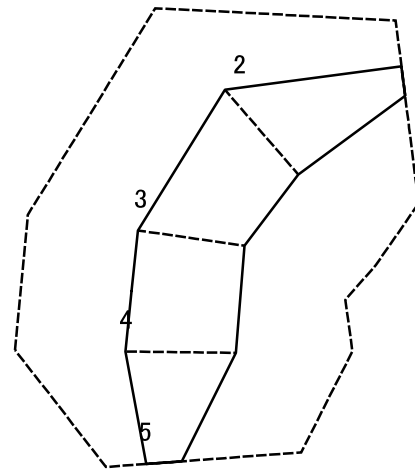
図中の数字は横断測線番号を示す

様式-2-3(急) 土砂災害特別警戒区域の区域区分図 (急傾斜地の崩壊に伴う土石等の堆積により建築物の地上部に作用すると想定される力)	土砂災害防止法施行令第二条の基準に該当する区域		N 縮尺 1:1,000	自然現象の種類	急傾斜地の崩壊	箇所番号	I-1569-d
	土砂災害防止法施行令第三条の基準に該当する区域			告示番号	千葉県告示第707号 千葉県告示第708号	箇所名	妙楽寺15
	それ以外の区域			告示年月日	平成21年10月9日	所在地	千葉県長生郡睦沢町妙楽寺
