# 土砂災害警戒区域等の指定の告示に係る図書(様式1)

様式1(急) 土砂災害警戒区域・土砂災害特別警戒区域 位置図	自然現象の種類	急傾斜地の崩壊
	箇所番号	II-070180
	箇所名	西和泉 4
	所在地	成田市西和泉

土砂災害警戒区域・土砂災害特別警戒区域  
区域図(その1)

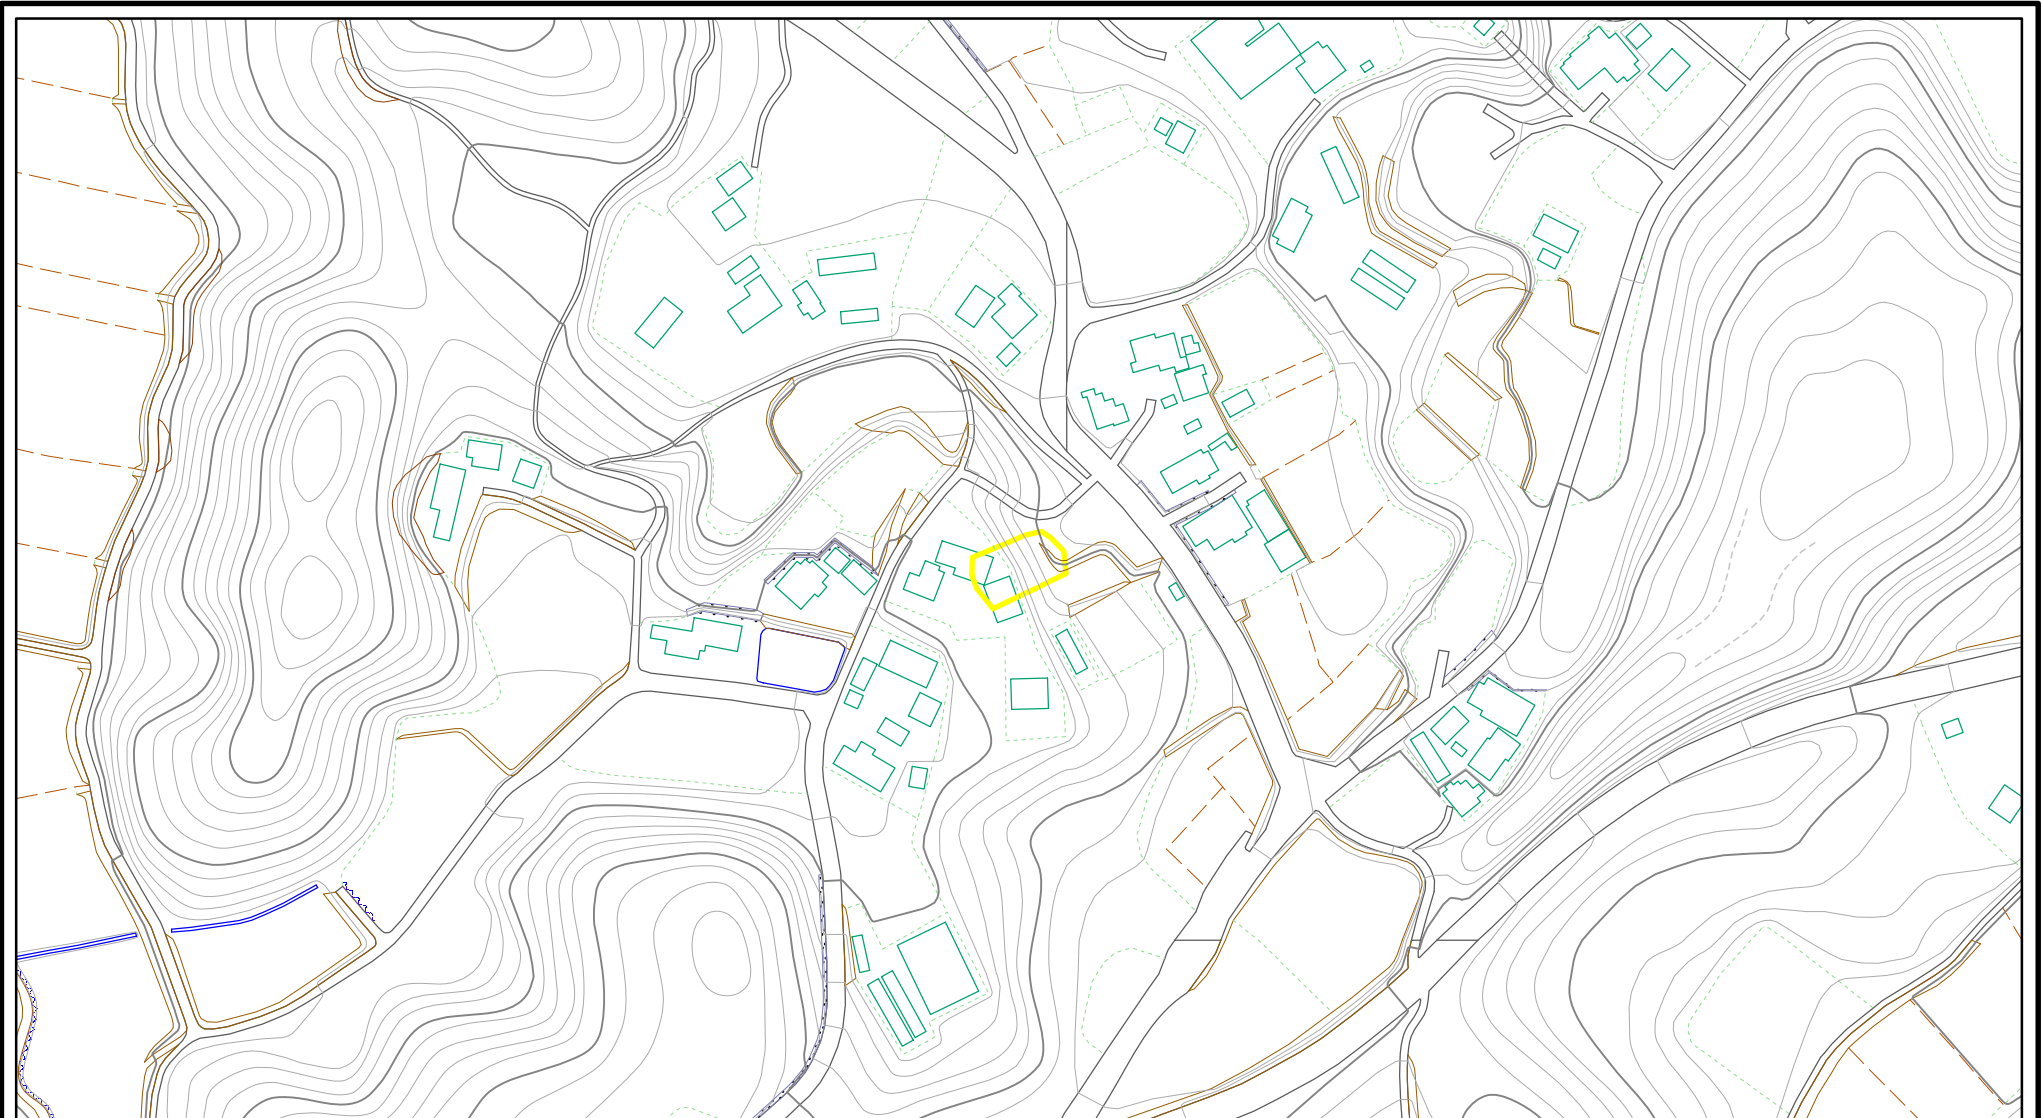
図中の数字は横断測線番号を示す

土砂災害防止法施行令第二条の基準に該当する区域

土砂災害防止法  
施行令第三条の  
基準に該当する  
区域

土石等の(移動)高さが1m以下の場合、  
土石等の移動による力が100kN/mを超える区域

土石等の堆積の高さが3mを超える区域  
それ以外の区域

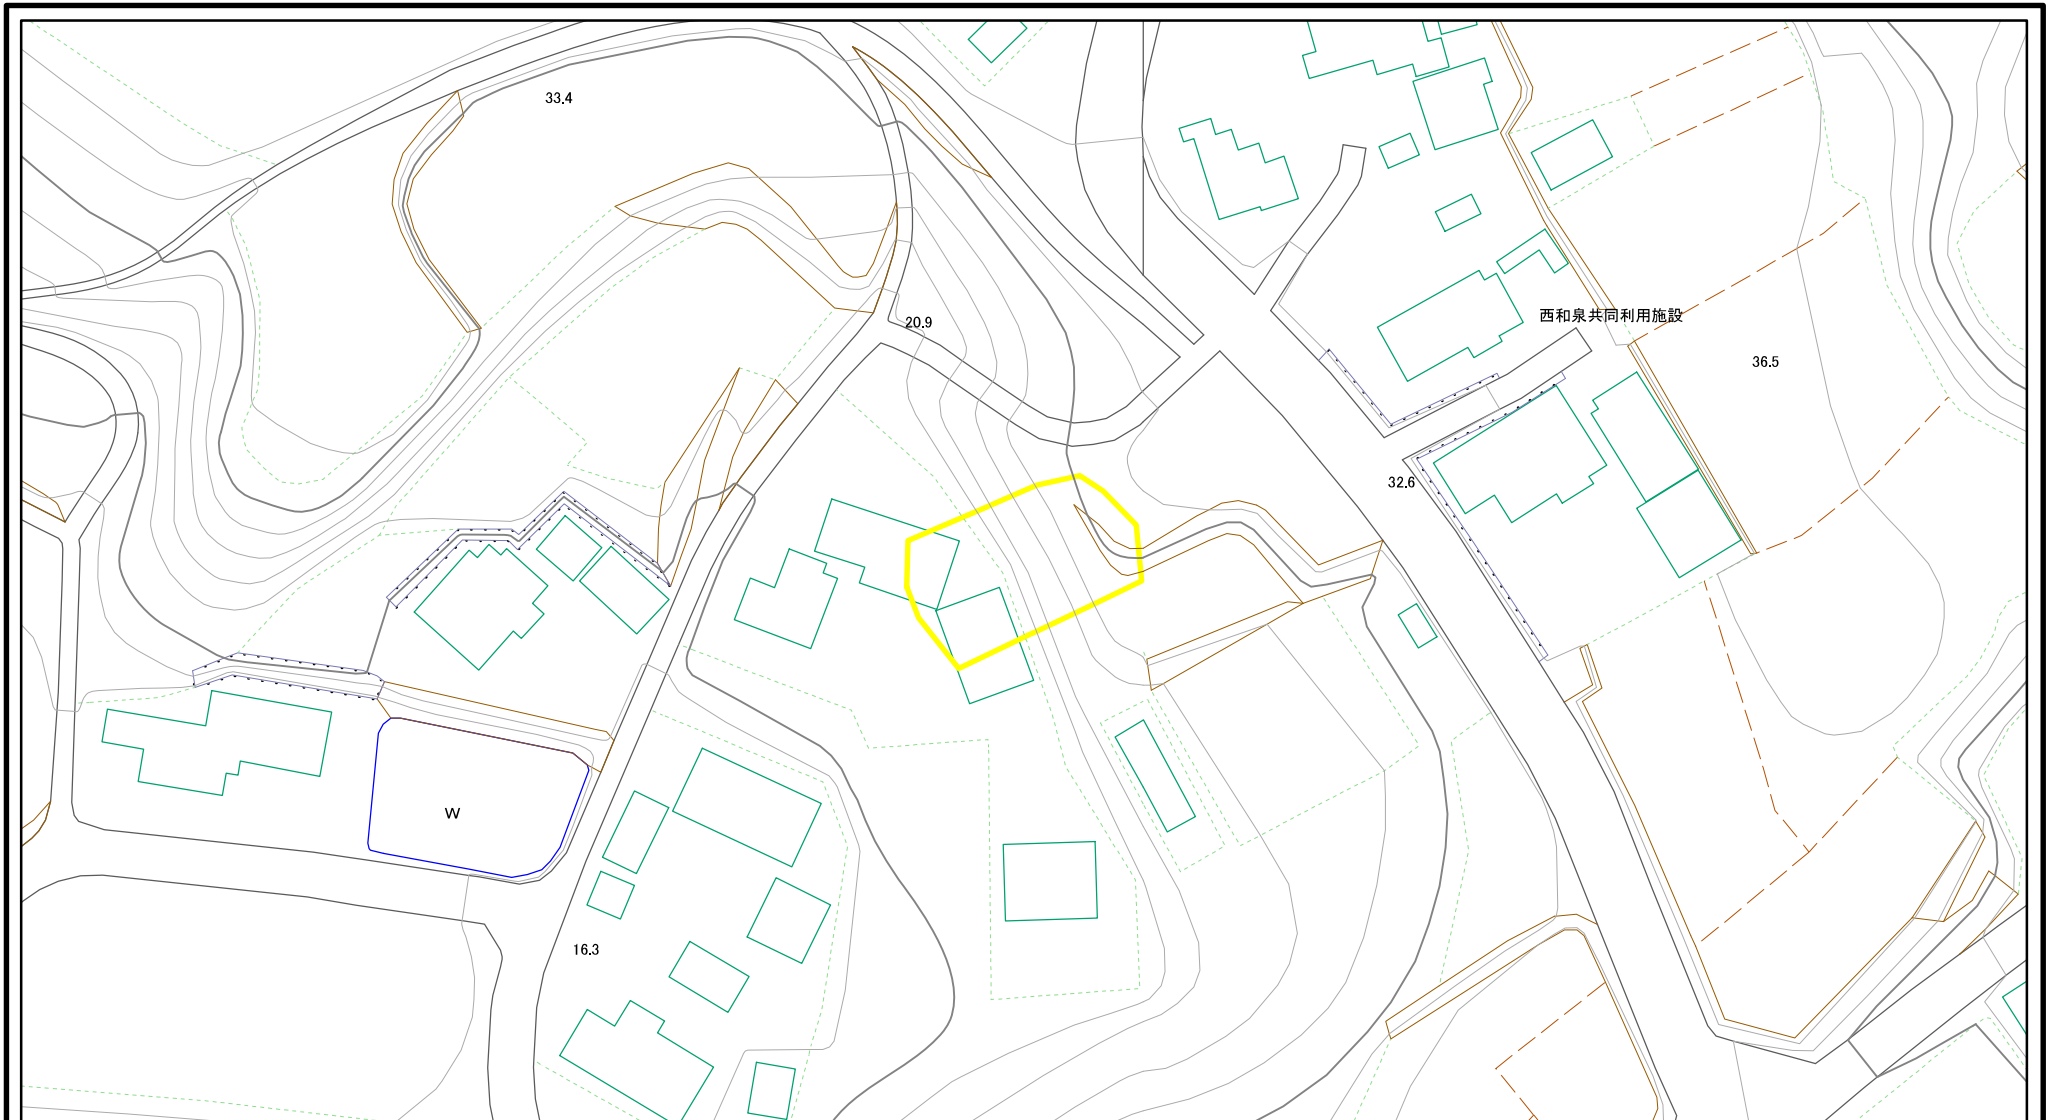
土砂災害警戒区域・土砂災害特別警戒区域  
区域図(参考図)

図中の数字は横断測線番号を示す

土砂災害防止法施行令第二条の基準に該当する区域

土砂災害防止法  
施行令第三条の  
基準に該当する  
区域
