土砂災害警戒区域等の指定の告示に係る図書(様式1)

様式1(急)
土砂災害警戒区域・土砂災害特別警戒区域
位置図

| 箇所番号 | I-0758 |
| 所在地 | 千葉県山武市野堀 |

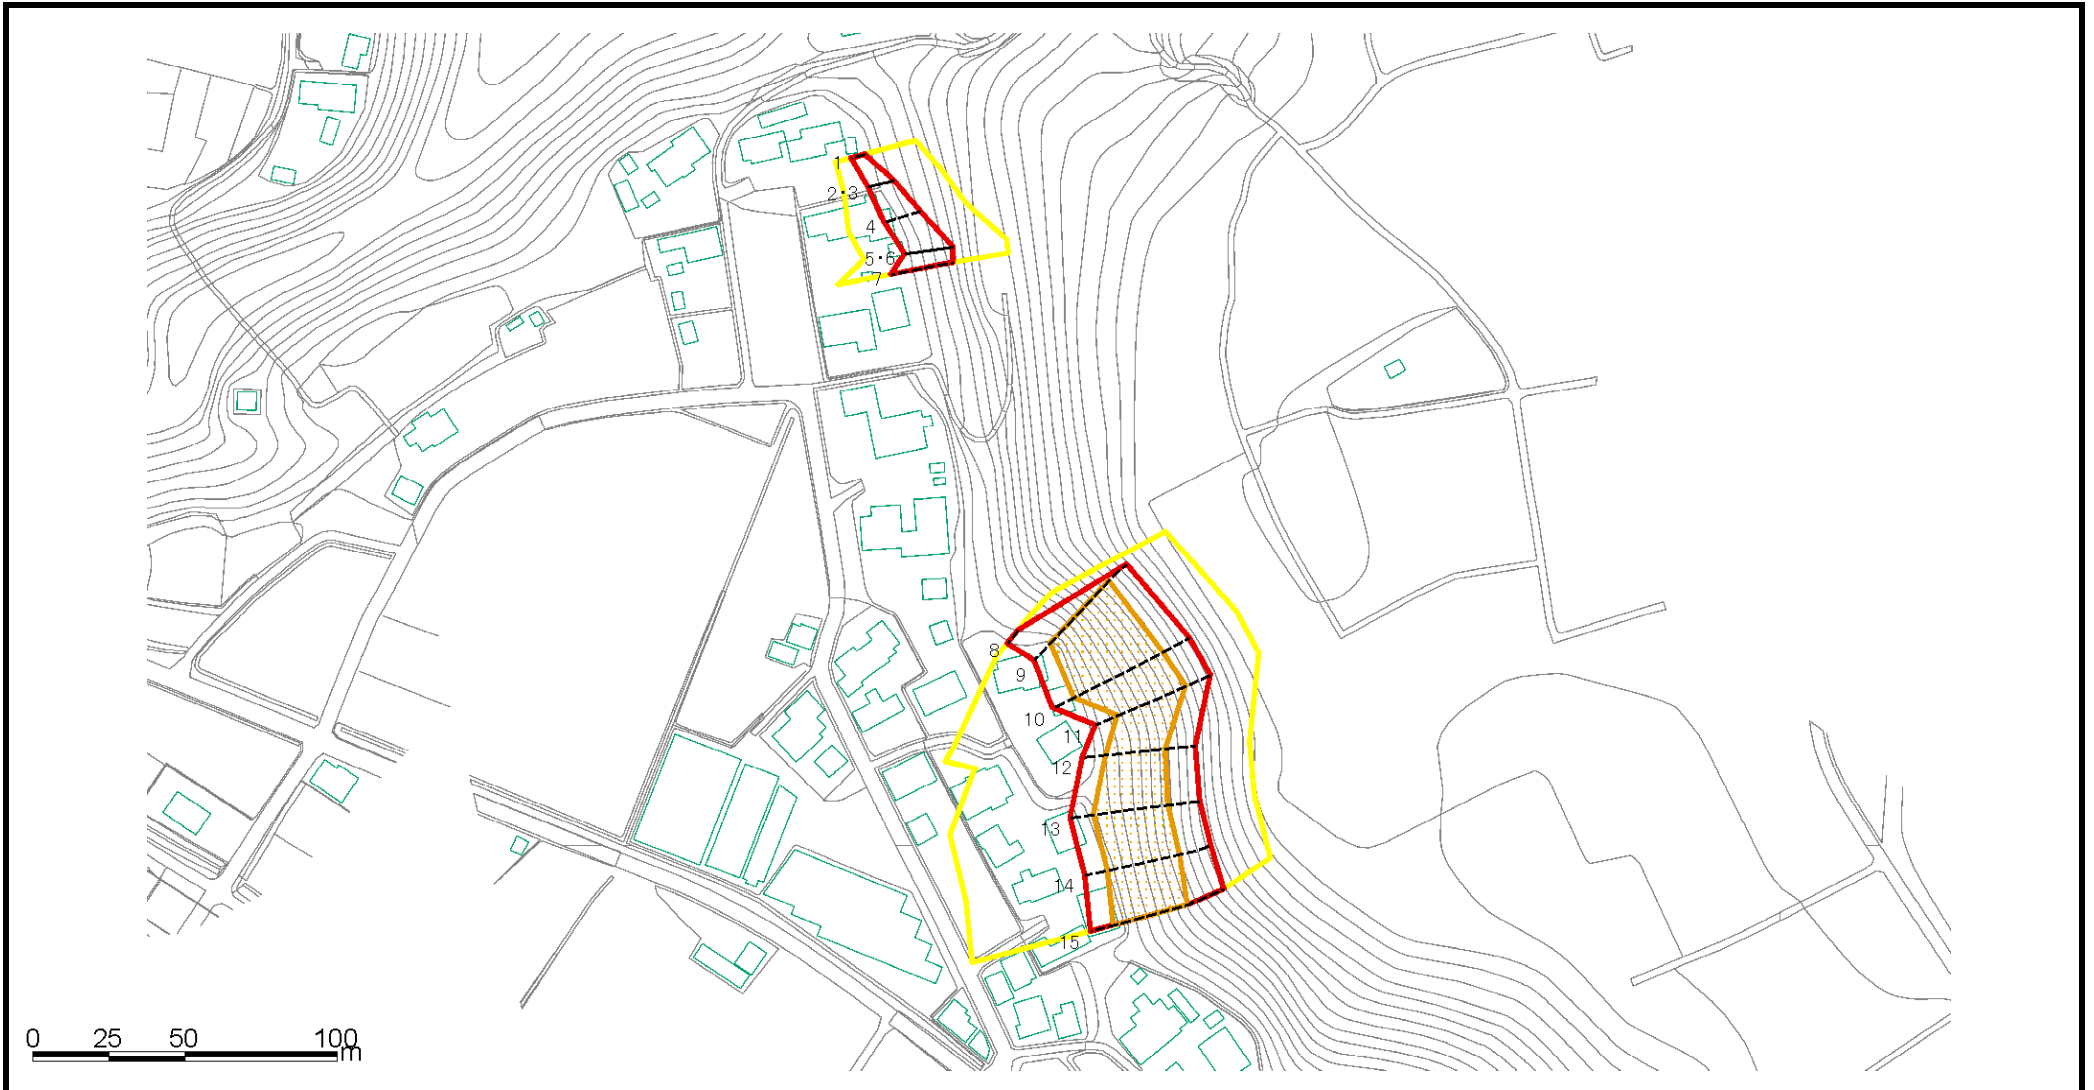
| 様式2(急) 土砂災害警戒区域・土砂災害特別警戒区域 区域図 | 土砂災害防止法施行令第二条の基準に該当する区域 | | N 縮尺 1:2,500 | 自然現象の種類 | 急傾斜地の崩壊 | 箇所番号 | I-0758 |

| | 土砂等の(移動)高さが1m以下の場合、 土砂等の移動による力が100kN/mを超える区域 | | | 告示年月日 | 平成24年11月26日 | 所在地 | 千葉県山武市野堀 |
| | 土砂等の堆積の高さが3mを超える区域 | | | | | | |

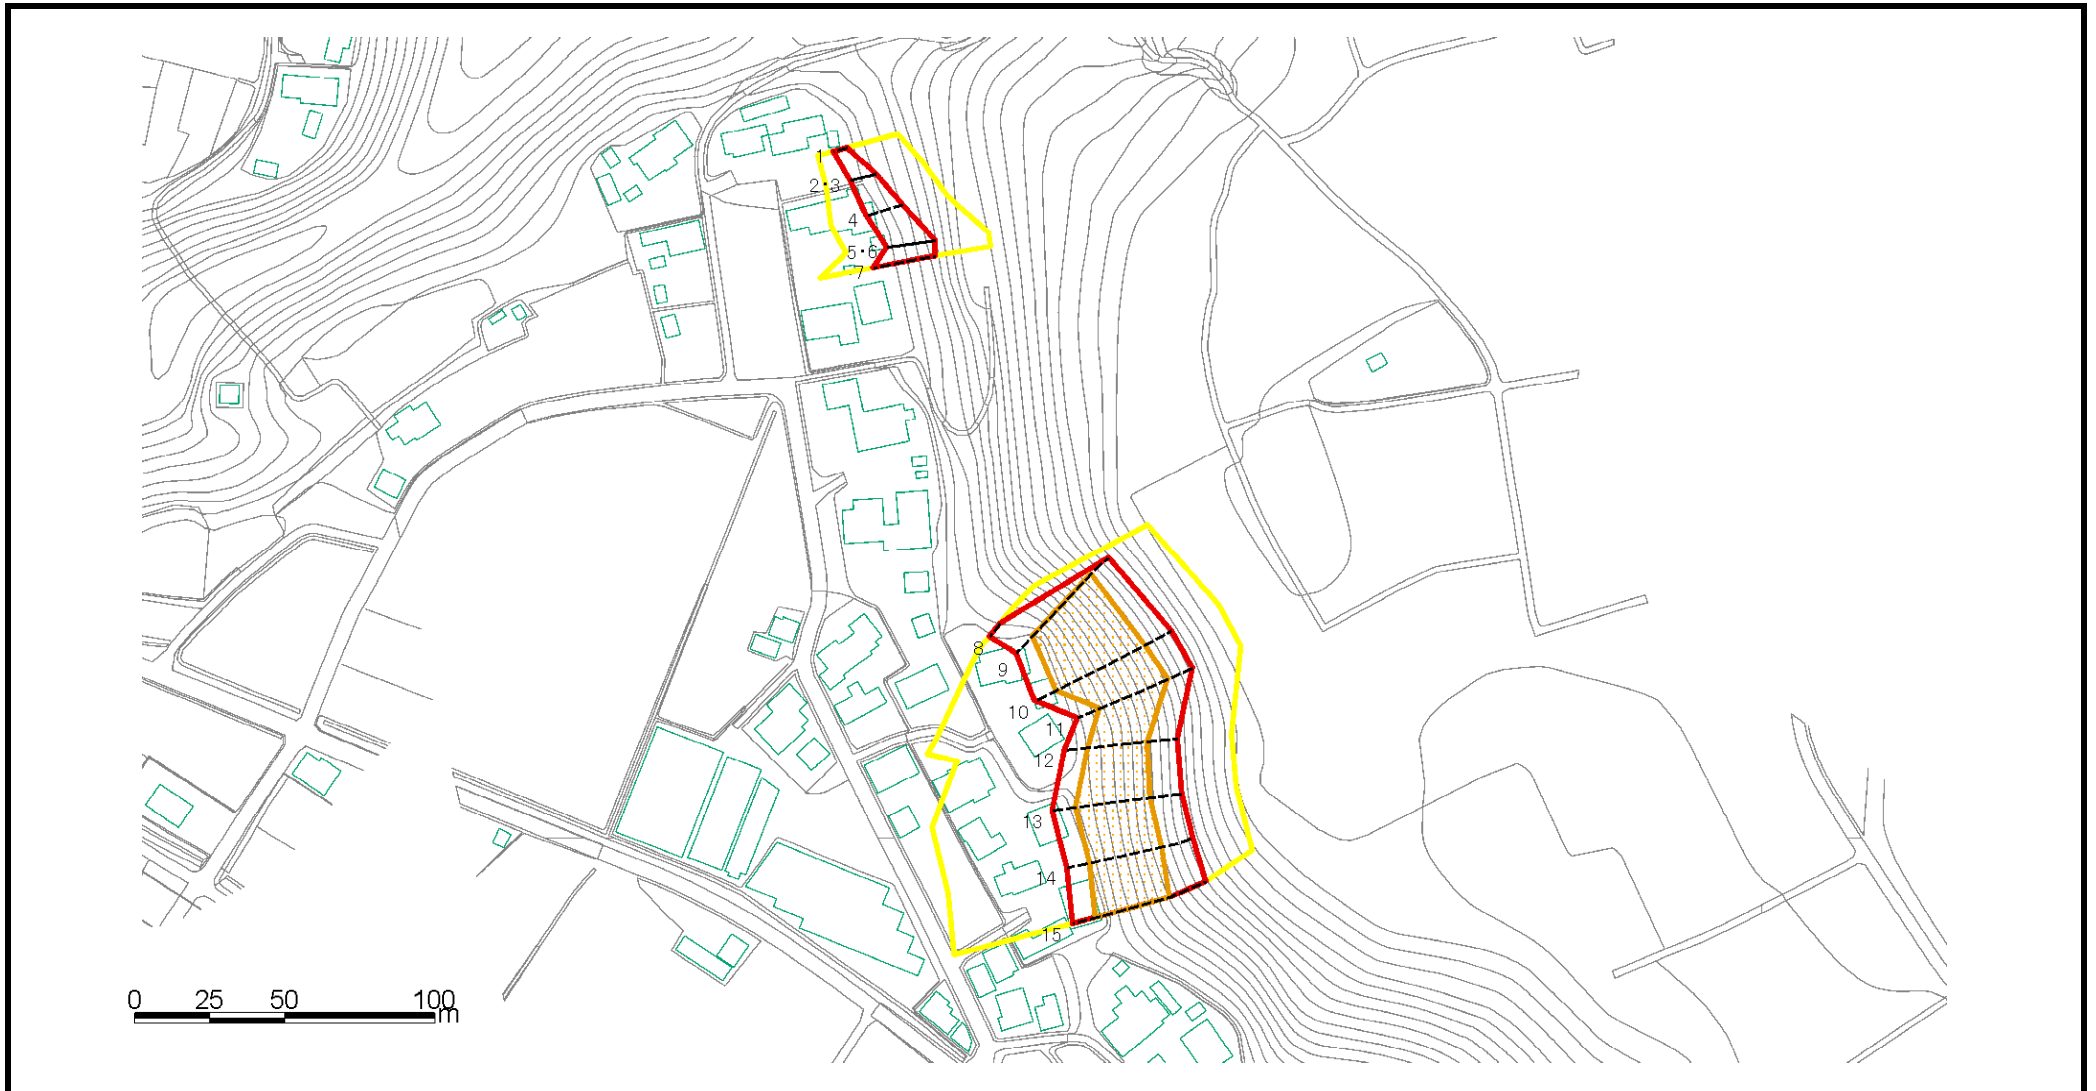
| 様式2(急) 土砂災害警戒区域・土砂災害特別警戒区域 区域図(参考図) | 土砂災害防止法施行令第二条の基準に該当する区域 | | | N 縮尺 1:2,500 | 自然現象の種類 | 急傾斜地の崩壊 | 箇所番号 | I-0758 | |

| | 土砂災害防止法施行令第三条の基準に該当する区域 | 土石等の(移動)高さが1m以下の場合、土石等の移動による力が100kN/mを超える区域 | | | 告示番号 | 警戒区域:千葉県告示第684号 特別警戒区域:千葉県告示第685号 | | 箇所名 | 野堀 |
| | | 土石等の堆積の高さが3mを超える区域 | | | 告示年月日 | 平成24年11月26日 | 所在地 | 千葉県山武市野堀 | |

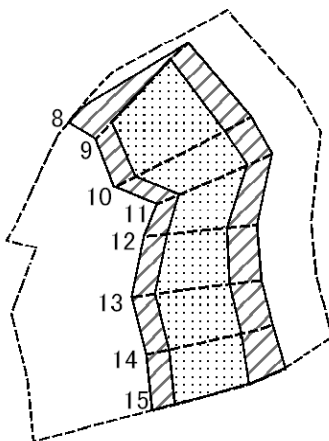
| 様式2-1(急) 土砂災害特別警戒区域の区域区分図 (急傾斜地の崩壊に伴う土石などの移動により建築物の地上部に作用すると想定される力) <力区分: 移動> | 土砂災害防止法施行令第二条の基準に該当する区域 | | N 縮尺 1:2,500 | 自然現象の種類 | 急傾斜地の崩壊 | 箇所番号 | I-0758 |

図中の数字は区域の区分番号を表す

| | 土砂災害防止法施行令第三条の基準に該当する区域 | 土石等の(移動)高さが1m以下の場合、土石等の移動による力が100kN/mを超える区域 | | 告示番号 | 警戒区域: 千葉県告示第684号 特別警戒区域: 千葉県告示第685号 | 箇所名 | 野堀 |

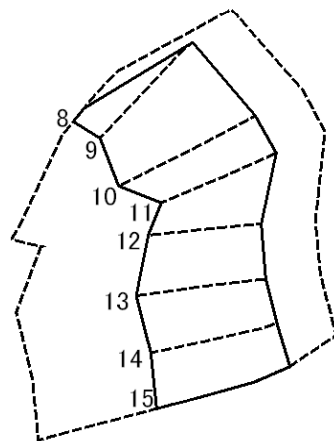
| 様式2-2(急) 土砂災害特別警戒区域の区域区分図 (急傾斜地の崩壊に伴う土石などの堆積により建築物の地上部に作用すると想定される力) <力区分: 堆積> | 土砂災害防止法施行令第二条の基準に該当する区域 | | 縮尺 1:2,500 | 自然現象の種類 | 急傾斜地の崩壊 | 箇所番号 | I-0758 |

図中の数字は区域の区分番号を表す

| | 土砂災害防止法施行令第三条の基準に該当する区域 | 土石等の堆積の高さが3mを超える区域 | | 告示番号 | 警戒区域: 千葉県告示第684号 特別警戒区域: 千葉県告示第685号 | 箇所名 | 野堀 |
