土砂災害警戒区域等の指定の公示に係る図書(その1)

様式-1(急) 土砂災害警戒区域・土砂災害特別警戒区域 位置図	自然現象の種類	急傾斜地の崩壊
	箇所番号	I-0615
	箇所名	大久保2
	所在地	香取郡東庄町大久保

様式-2(急) 土砂災害警戒区域・土砂災害特別警戒区域 区域図(その1)	土砂災害防止法施行令第2条の基準に該当する区域		N 縮尺 1:2,500	自然現象の種類	急傾斜地の崩壊	箇所番号	I-0615
	土砂災害防止法施行令第3条の基準に該当する区域			告示番号	千第448号・千第449号	箇所名	大久保2
	それ以外の区域			告示年月日	平成20年4月22日	所在地	香取郡東庄町大久保

様式-3(急) 建築物の構造の規制に必要な衝撃に関する事項	自然現象の種類	急傾斜地の崩壊	箇所番号	I-0615
	告示番号	千第448号・千第449号	箇所名	大久保2
	告示年月日	平成20年4月22日	所在地	香取郡東庄町大久保

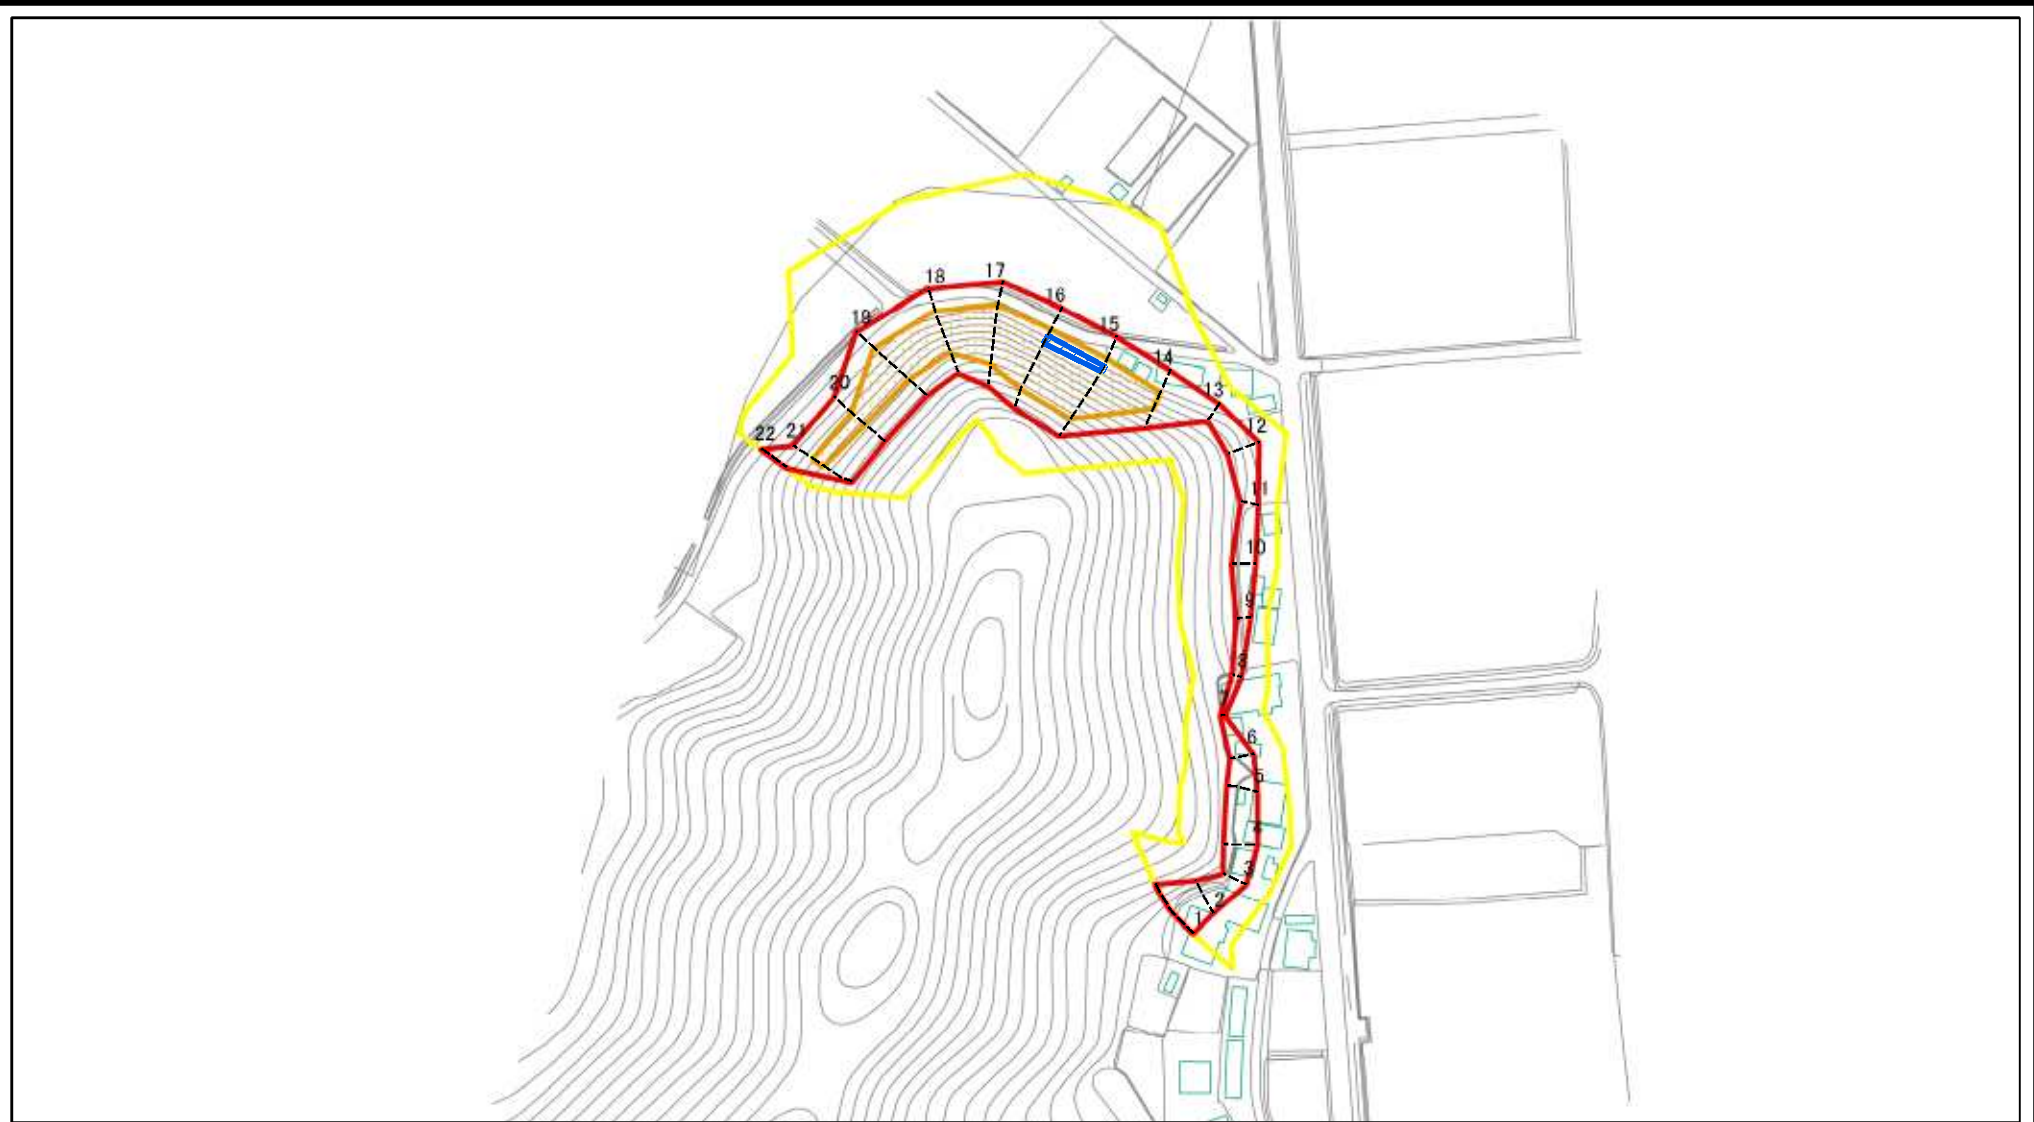
図中の数字は横断測線番号を示す
