土砂災害警戒区域等の指定の告示に係る図書(様式1)

| | 箇所番号 | I-150001 |
| | 箇所名 | 太田2 |
| | 所在地 | 木更津市太田二丁目、太田三丁目 |

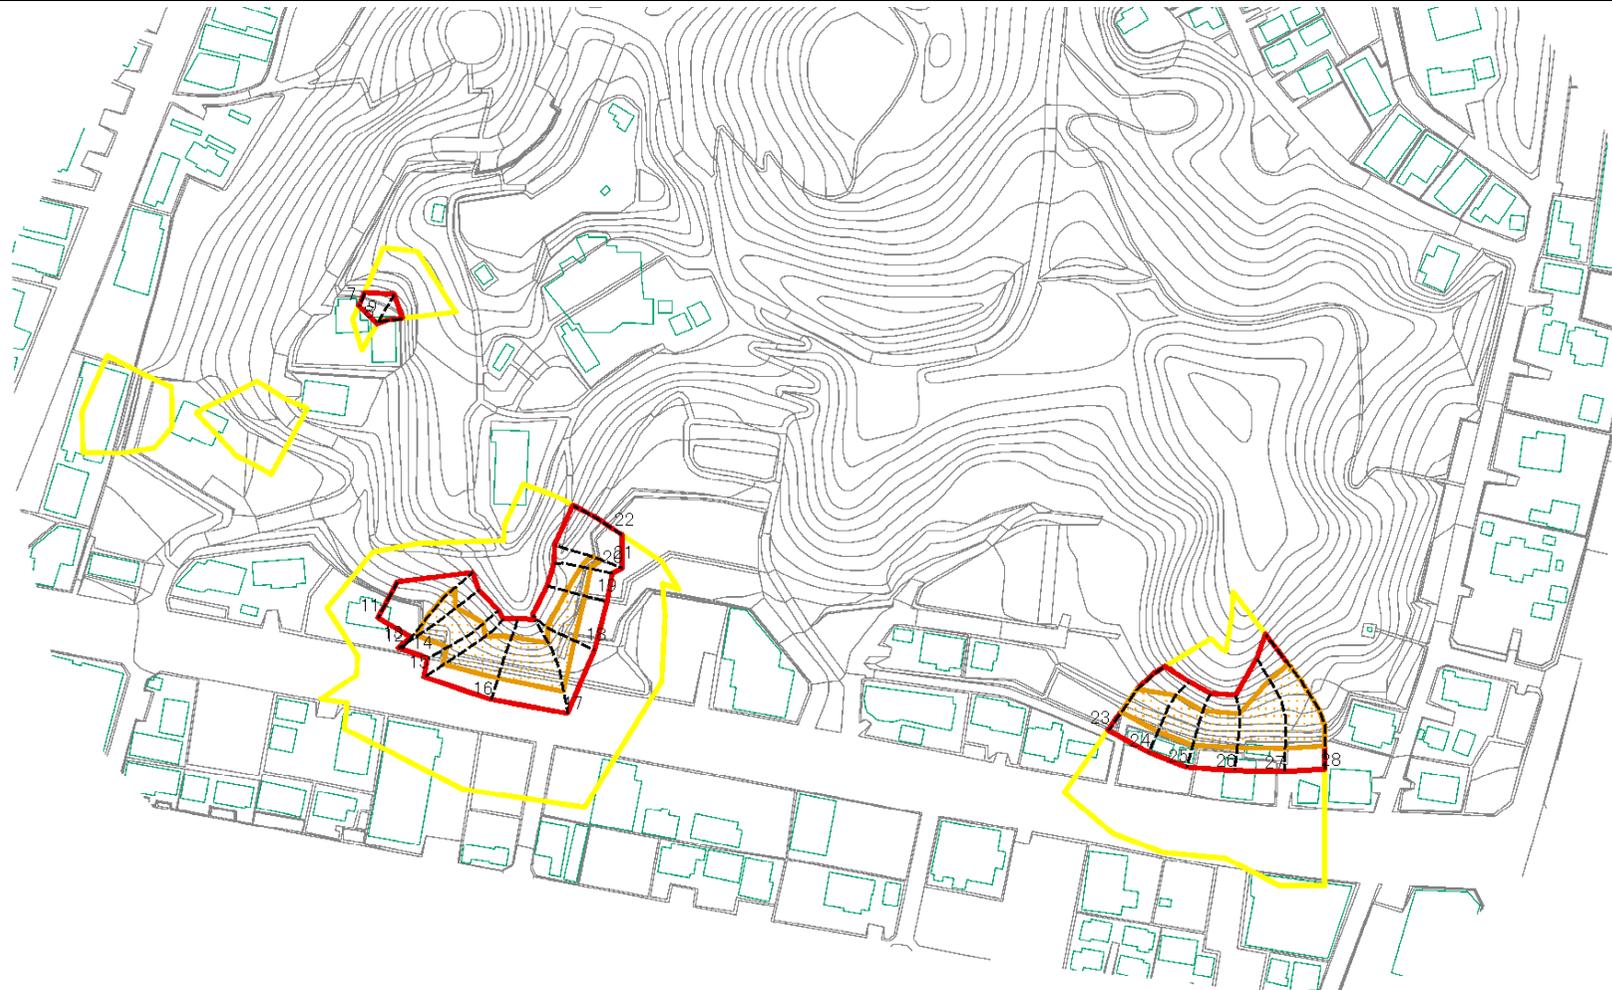
土砂災害警戒区域等の指定の告示に係る図書(様式2)

| 様式2(急) 土砂災害警戒区域・ 土砂災害特別警戒区域 区域図 | 土砂災害防止法施行令第二条の基準に該当する区域 | | | N 縮尺 1:2,500 | 自然現象の種類 | 急傾斜地の崩壊 | 箇所番号 | I-150001 |
| | 土砂災害防止法施行令第三条の基準に該当する区域 | 土石等の(移動)高さが1m以下の場合、土石等の移動による力が100kN/mを超える区域 | | | 告示番号 | 警戒区域 千葉県告示第232号 特別警戒区域 千葉県告示第237号 | 箇所名 | 太田2 |
| | | 土石等の堆積の高さが3mを超える区域 | | | 告示年月日 | 平成24年3月30日 | 所在地 | 木更津市太田二丁目、太田三丁目 |

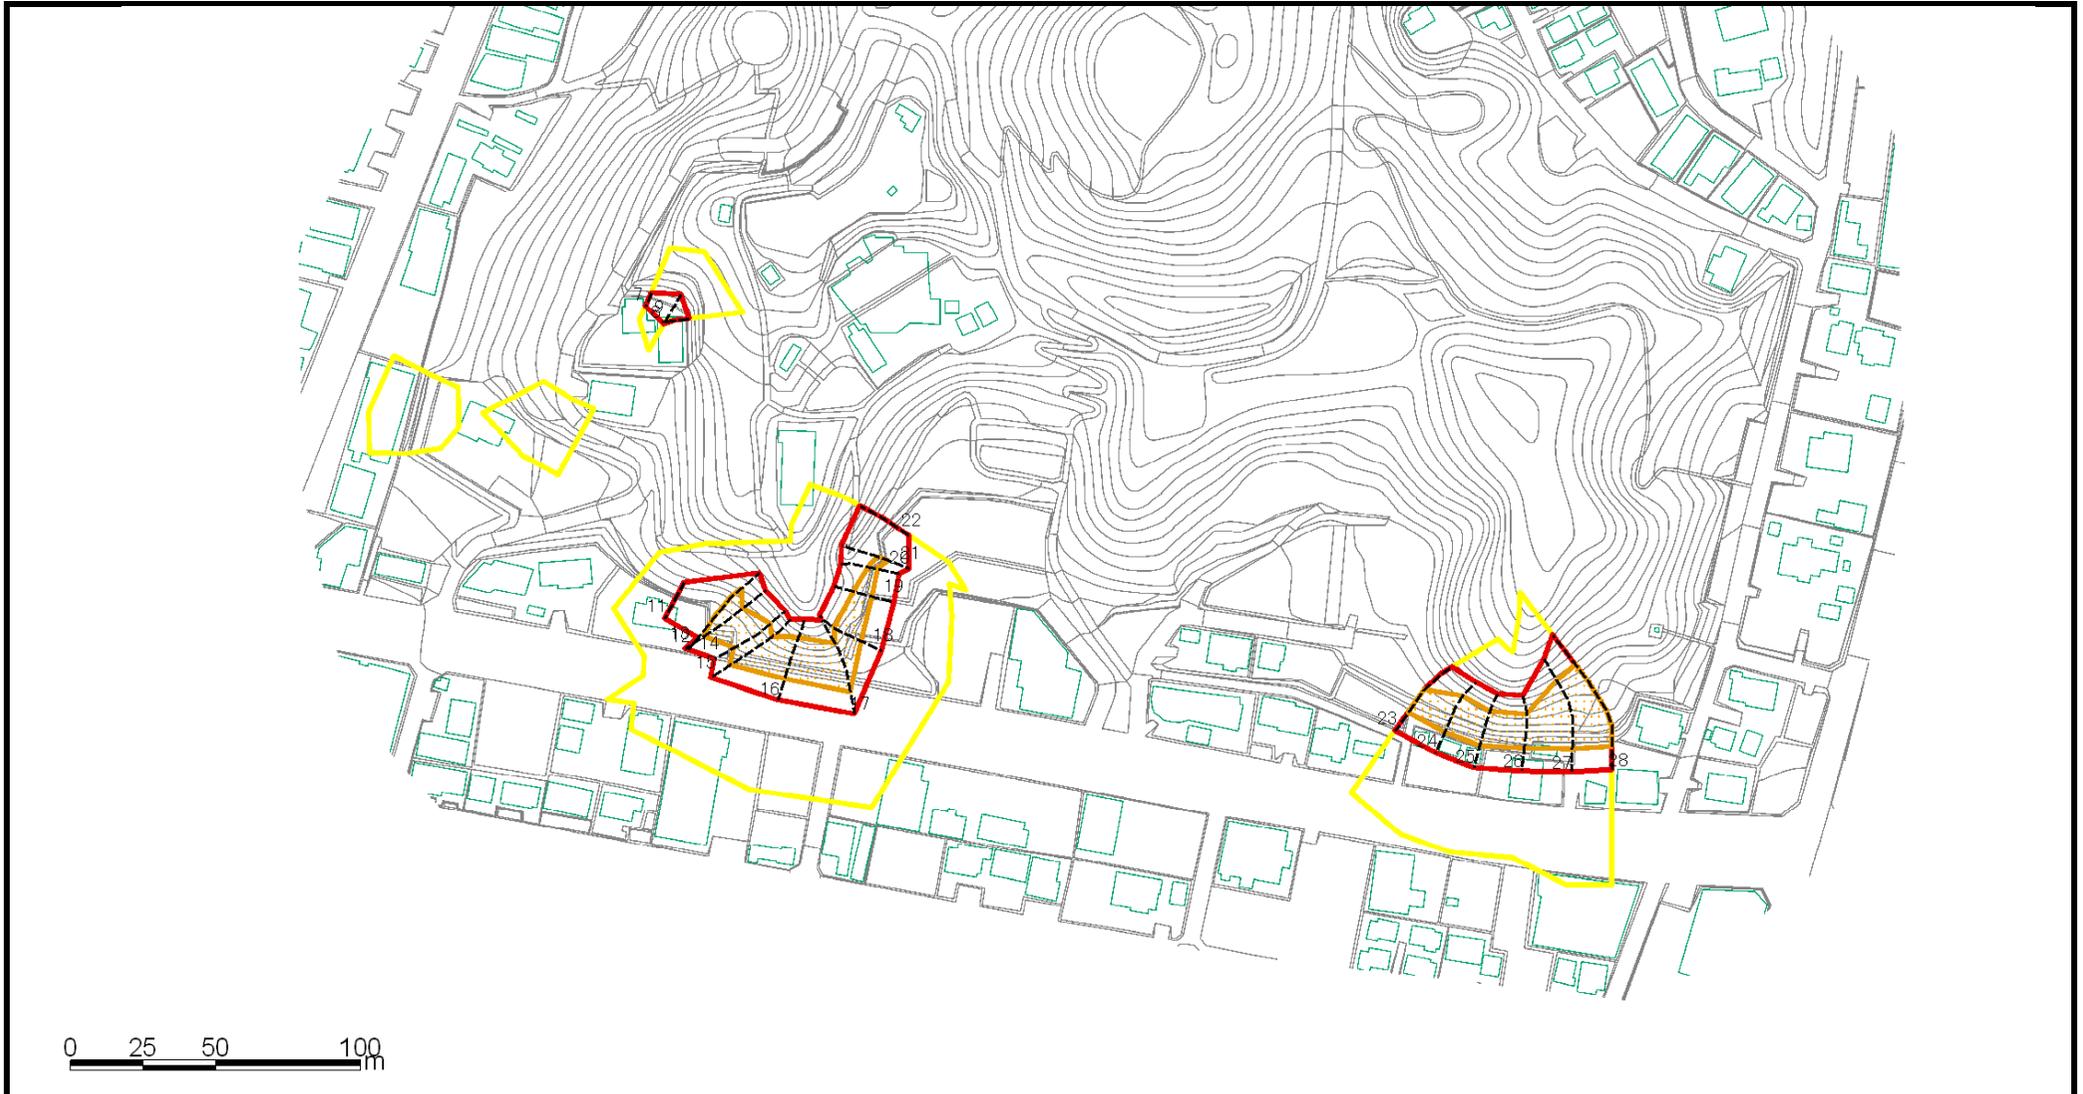
土砂災害警戒区域等の指定の告示に係る図書(様式2)参考図

| 様式2(急) 土砂災害警戒区域・ 土砂災害特別警戒区域 区域図(参考図) | 土砂災害防止法施行令第二条の基準に該当する区域 | | | N 縮尺 1:2,500 | 自然現象の種類 | 急傾斜地の崩壊 | 箇所番号 | I-150001 |
| | 土砂災害防止法施行令第三条の基準に該当する区域 | 土石等の(移動)高さが1m以下の場合、土石等の移動による力が100kN/mを超える区域 | | | 告示番号 | 警戒区域 千葉県告示第232号 特別警戒区域 千葉県告示第237号 | 箇所名 | 太田2 |
| | | 土石等の堆積の高さが3mを超える区域 | | 告示年月日 | 平成24年3月30日 | 所在地 | 木更津市太田二丁目、太田三丁目 | |

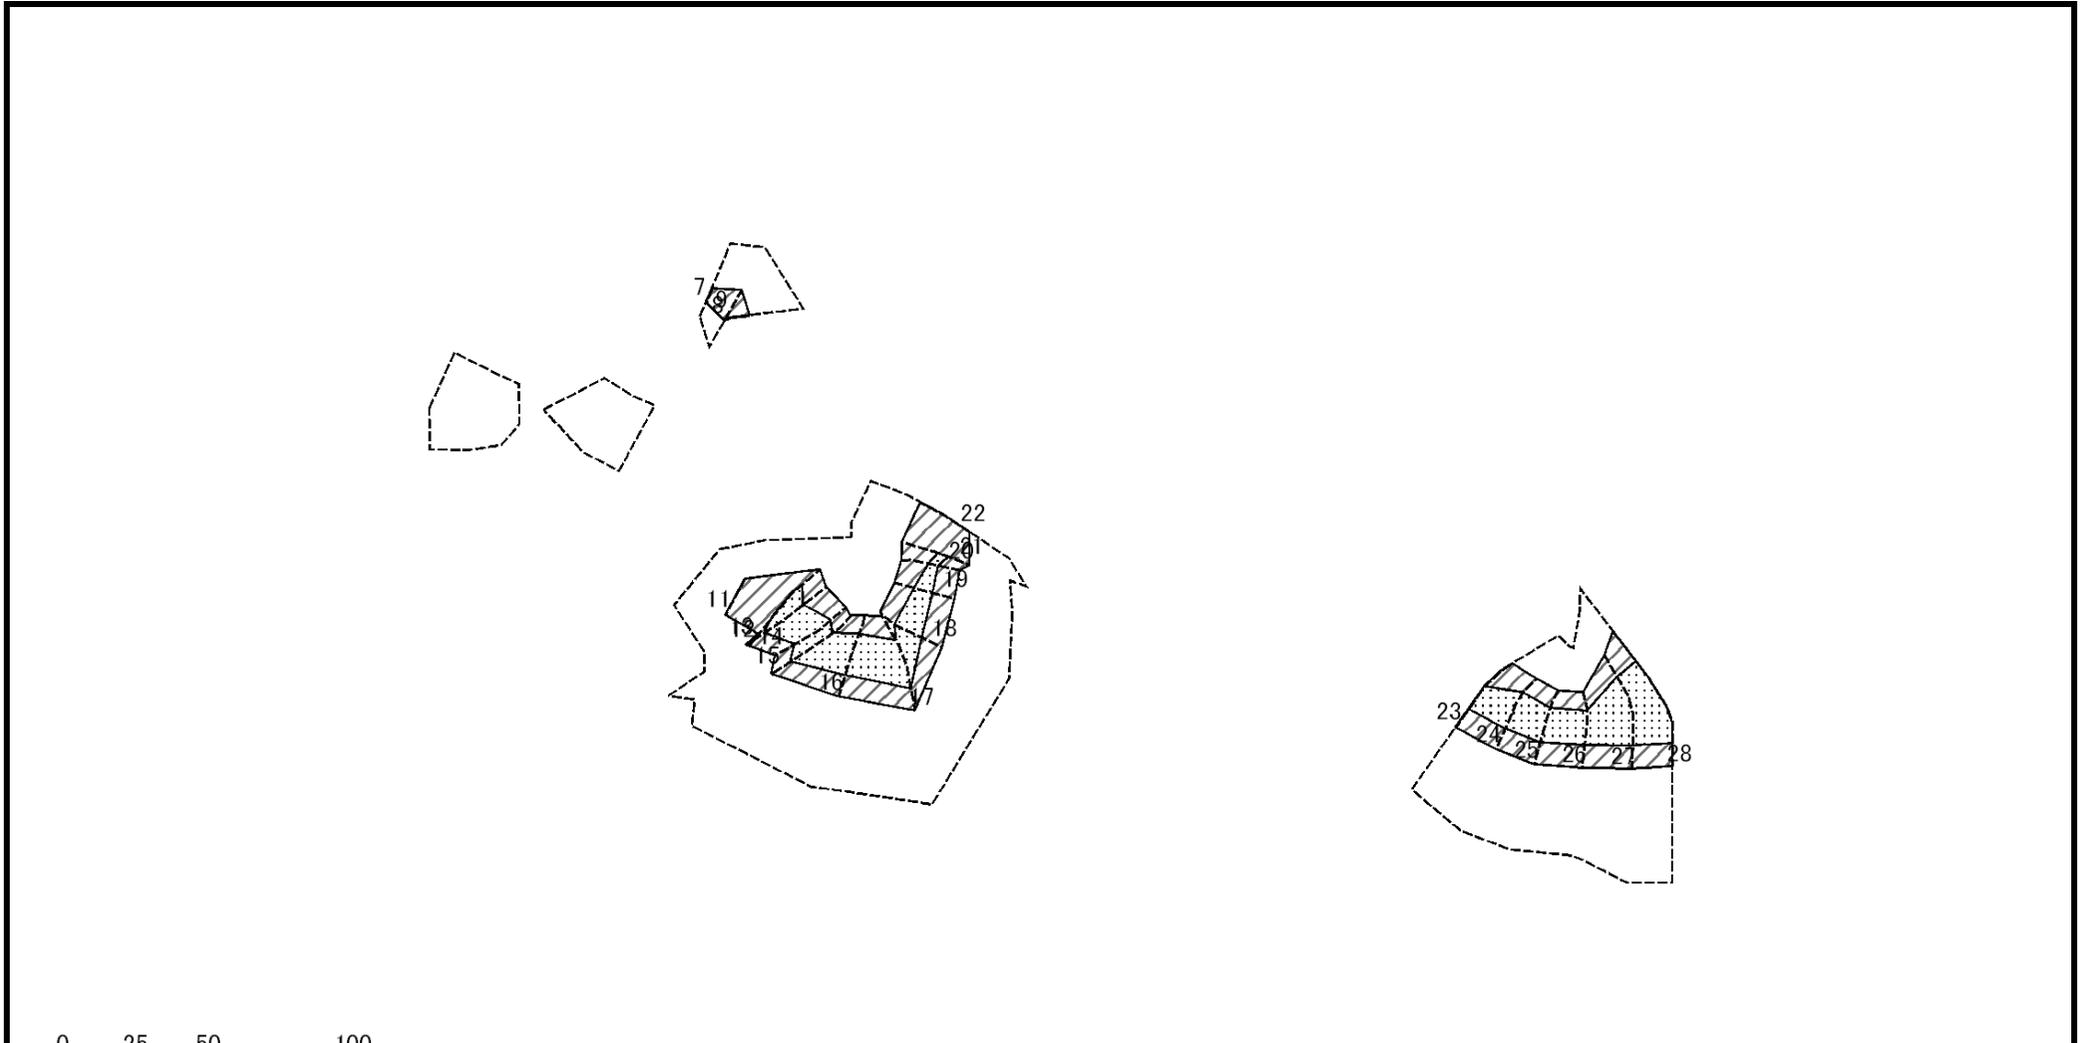
土砂災害警戒区域等の指定の告示に係る図書(様式2-1)

図中の数字は区域の区分番号を表す

| 様式2-1(急) 土砂災害特別警戒区域の区域区分図 (急傾斜地の崩壊に伴う土石などの移動により建築物の地上部に作用すると想定される力) <力区分: 移動> | 土砂災害防止法施行令第二条の基準に該当する区域 | | N 縮尺 1:2,500 | 自然現象の種類 | 急傾斜地の崩壊 | 箇所番号 | I-150001 |
| | 土砂災害防止法施行令第三条の基準に該当する区域 | 土石等の(移動)高さが1m以下の場合、土石等の移動による力が100kN/m ² を超える区域 | | 告示番号 | 警戒区域 千葉県告示第232号 特別警戒区域 千葉県告示第237号 | 箇所名 | 太田2 |

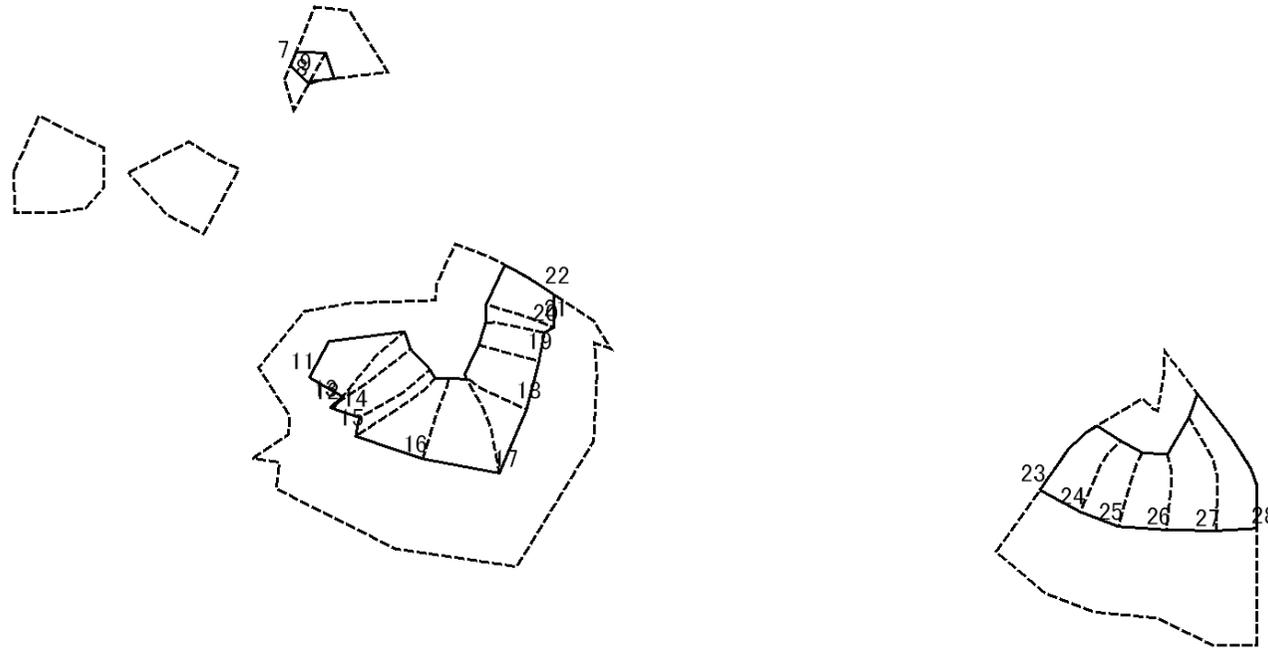
土砂災害警戒区域等の指定の告示に係る図書(様式2-2)

図中の数字は区域の区分番号を表す

| 様式2-2(急) 土砂災害特別警戒区域の区域区分図 (急傾斜地の崩壊に伴う土石などの堆積により建築物の地上部に作用すると想定される力) <カ区分: 堆積> | 土砂災害防止法施行令第二条の基準に該当する区域 | | 縮尺 1:2,500 | 自然現象の種類 | 急傾斜地の崩壊 | 箇所番号 | I-150001 |
| | 土砂災害防止法施行令第三条の基準に該当する区域 | 土石等の堆積の高さが3mを超える区域 | | 告示番号 | 警戒区域 千葉県告示第232号 特別警戒区域 千葉県告示第237号 | 箇所名 | 太田2 |
