土砂災害警戒区域等の指定の告示に係る図書(その1)

様式-1(急)
土砂災害警戒区域・土砂災害特別警戒区域
位置図

Ⅱ-3118

大谷木9

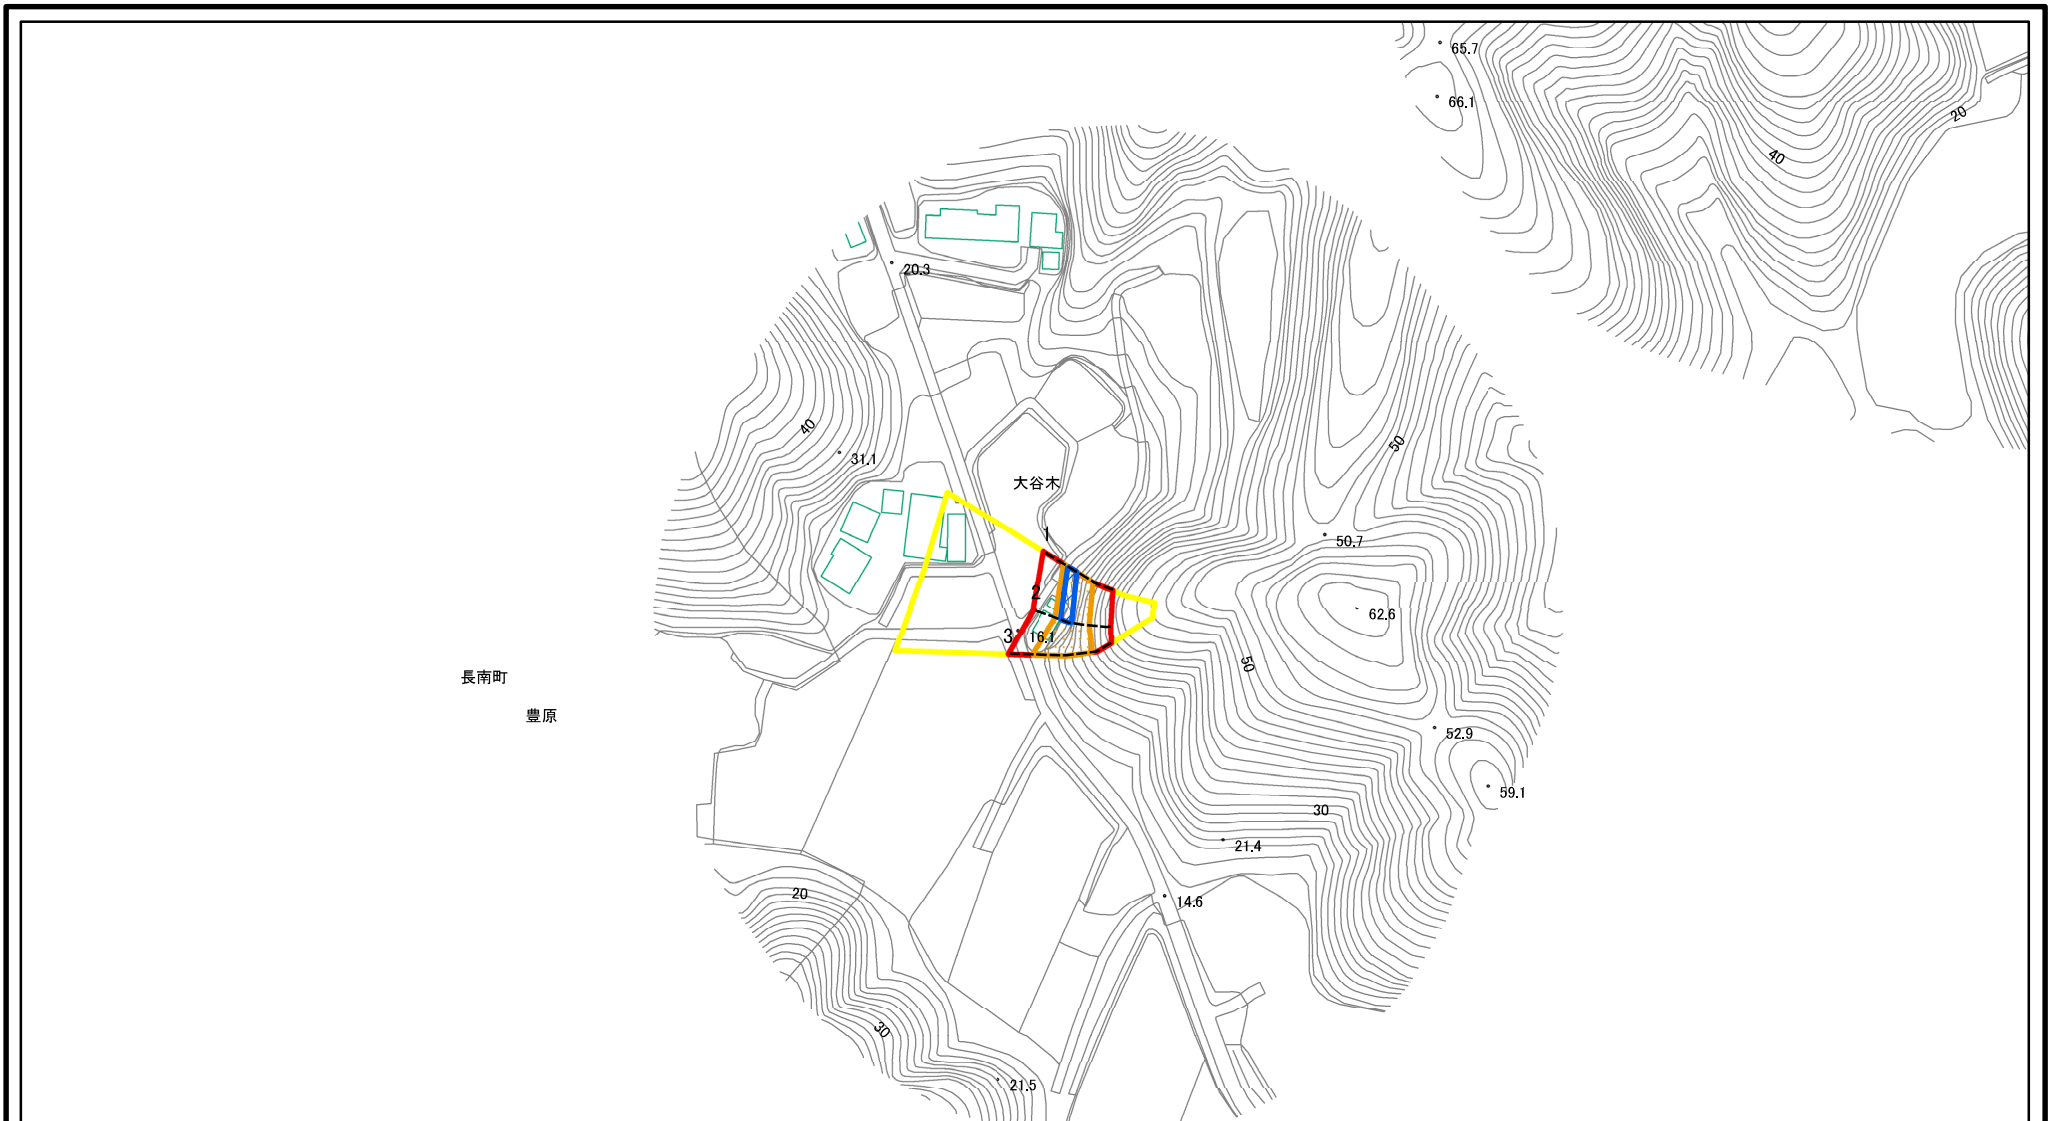
図中の数字は横断測線番号を示す

様式-2(急) 土砂災害警戒区域・土砂災害特別警戒区域 区域図(その1)	土砂災害防止法施行令第二条の基準に該当する区域		N 縮尺 1:2,500	自然現象の種類	急傾斜地の崩壊	箇所番号	II-3118
	土砂災害防止法施行令第三条の基準に該当する区域			告示番号	千葉県告示第707号 千葉県告示第708号	箇所名	大谷木9
	それ以外の区域			告示年月日	平成21年10月9日	所在地	千葉県長生郡睦沢町大谷木

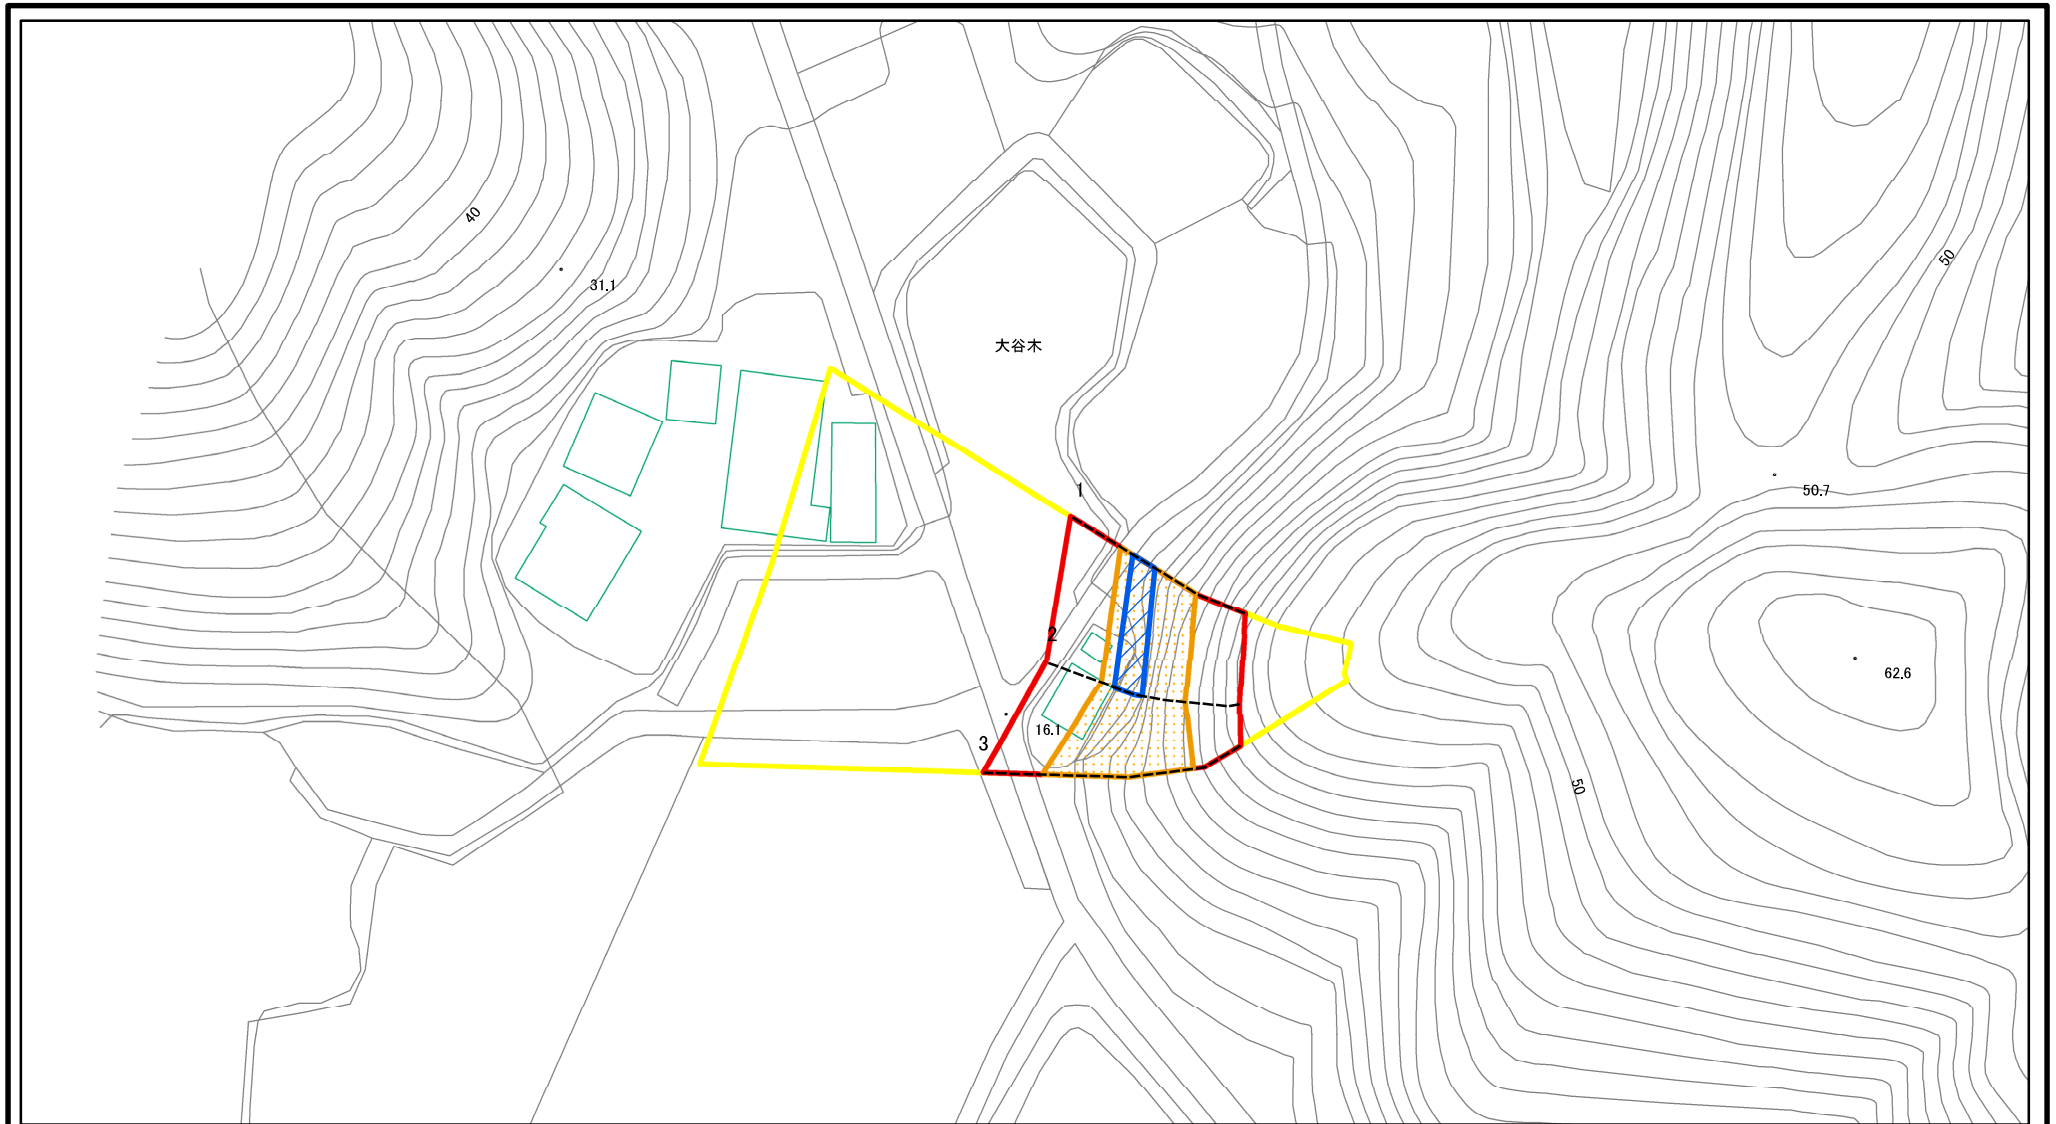
図中の数字は横断測線番号を示す

様式-2-1(急) 土砂災害警戒区域・土砂災害特別警戒区域 区域図(その2)	土砂災害防止法施行令第二条の基準に該当する区域		N 縮尺 1:1,000	自然現象の種類	急傾斜地の崩壊	箇所番号	II-3118
	土砂災害防止法施行令第三条の基準に該当する区域			告示番号	千葉県告示第707号 千葉県告示第708号	箇所名	大谷木9
	土砂等の(移動)高さが1m以下の場合、土砂等の移動による力が100kN/m ² を超える区域			告示年月日	平成21年10月9日	所在地	千葉県長生郡睦沢町大谷木
	土砂等の堆積の高さが3mを超える区域						
それ以外の区域

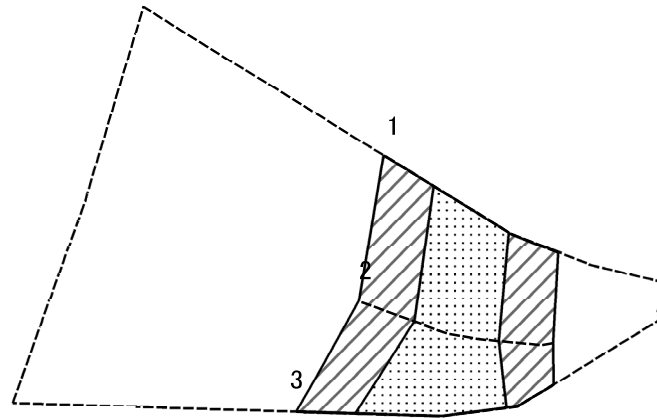
図中の数字は横断測線番号を示す

様式-2-2(急) 土砂災害特別警戒区域の区域区分図 (急傾斜地の崩壊に伴う土石等の移動により 建築物の地上部に作用すると想定される力)	土砂災害防止法施行令第二条の基準に該当する区域		N 縮尺 1:1,000	自然現象の種類	急傾斜地の崩壊	箇所番号	II-3118
	土砂災害防止法施行令第三条の基準に該当する区域			告示番号	千葉県告示第707号 千葉県告示第708号	箇所名	大谷木9
	それ以外の区域			告示年月日	平成21年10月9日	所在地	千葉県長生郡睦沢町大谷木

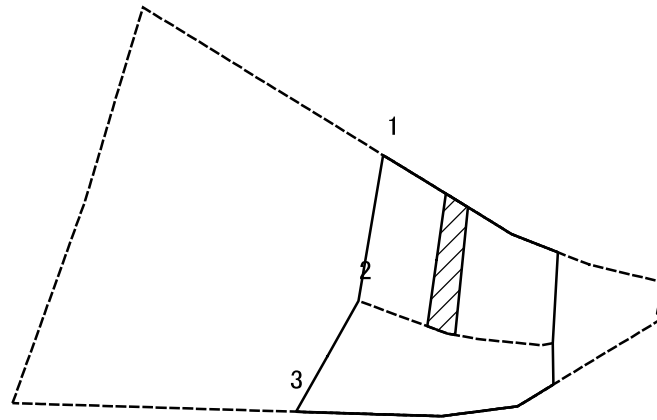
図中の数字は横断測線番号を示す

様式-2-3(急) 土砂災害特別警戒区域の区域区分図 (急傾斜地の崩壊に伴う土石等の堆積により建築物の地上部に作用すると想定される力)	土砂災害防止法施行令第二条の基準に該当する区域		N 縮尺 1:1,000	自然現象の種類	急傾斜地の崩壊	箇所番号	II-3118
	土砂災害防止法施行令第三条の基準に該当する区域			告示番号	千葉県告示第707号 千葉県告示第708号	箇所名	大谷木9
	それ以外の区域		告示年月日	平成21年10月9日	所在地	千葉県長生郡睦沢町大谷木
