土砂災害警戒区域等の指定の告示に係る図書(様式1)

土砂災害警戒区域・土砂災害特別警戒区域
位置図

宝田22

成田市宝田

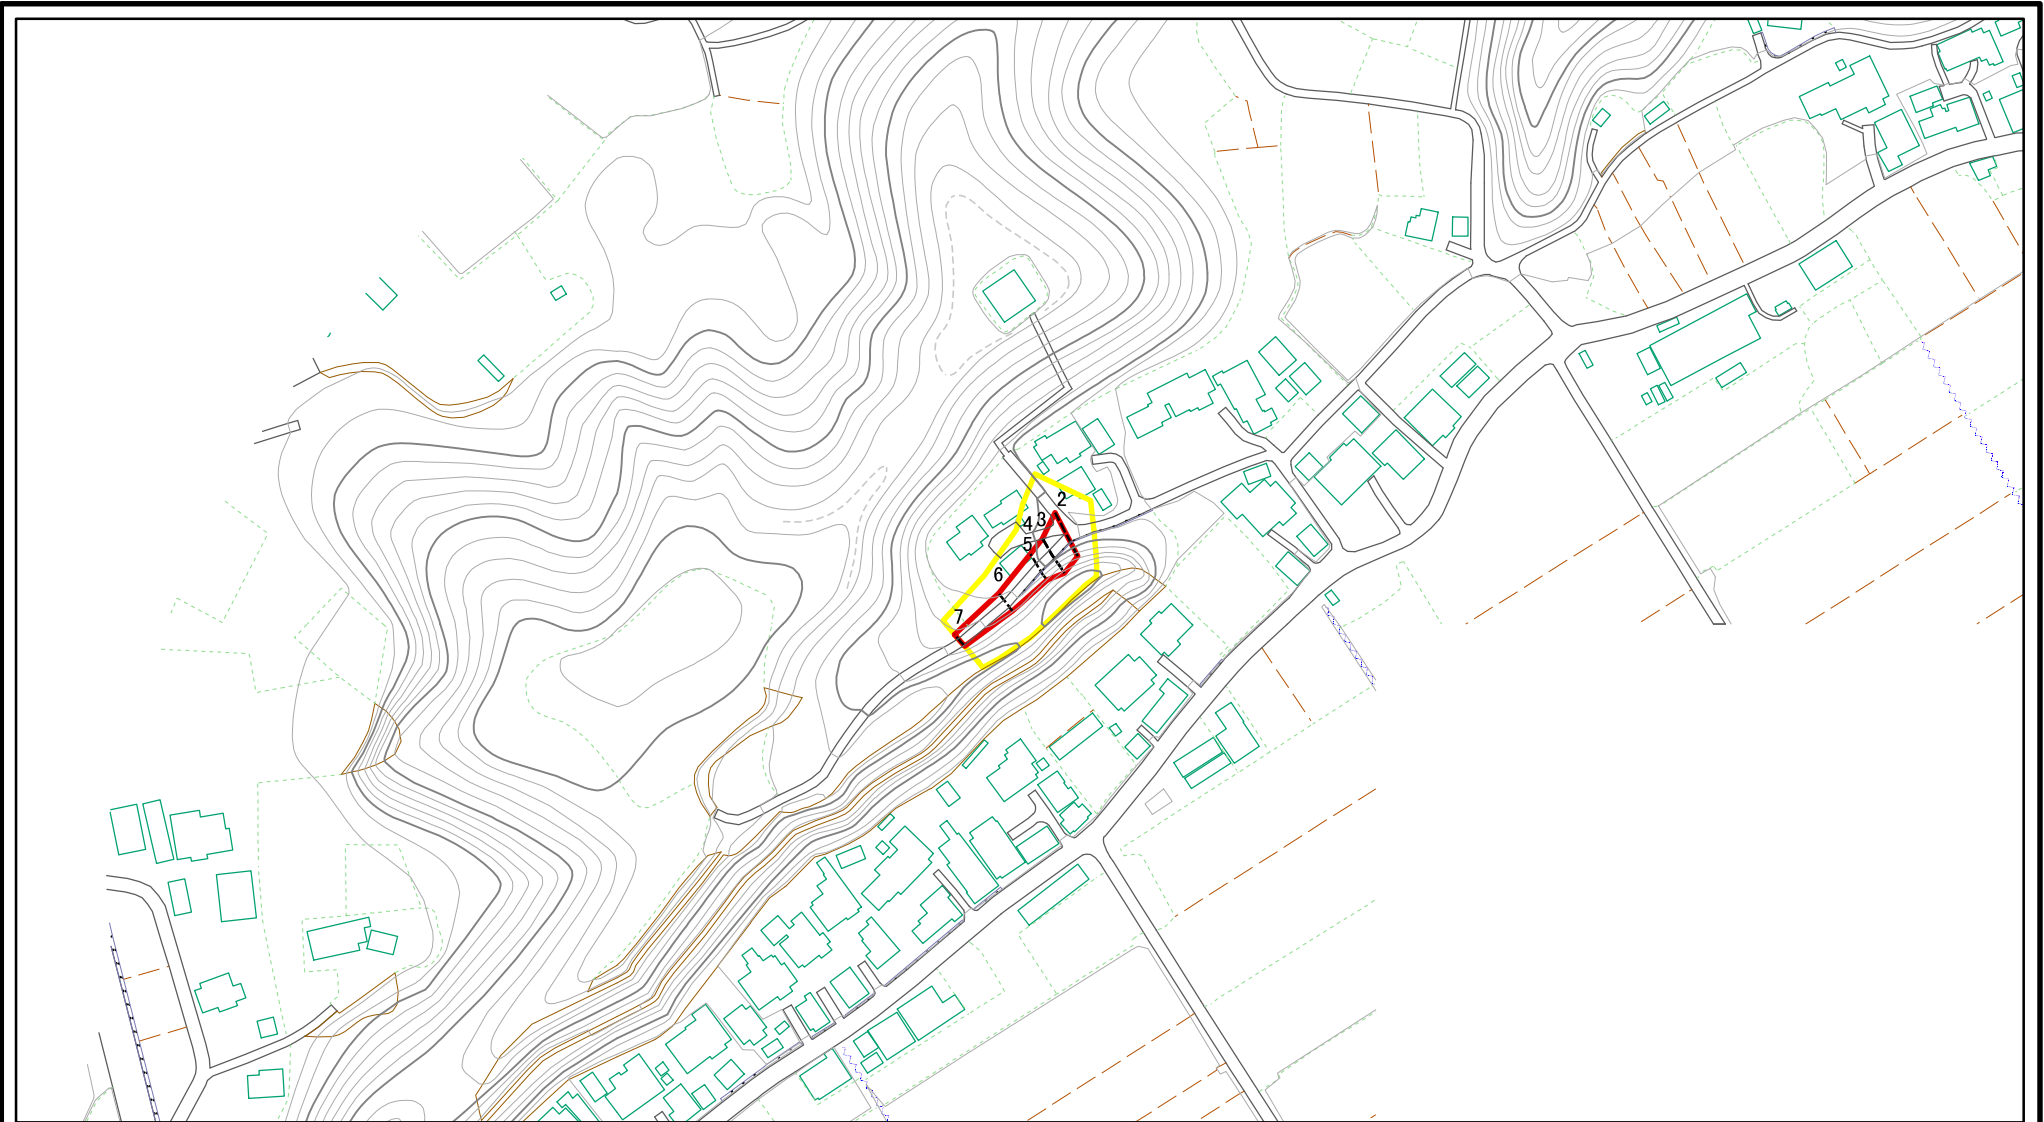
図中の数字は横断測線番号を示す

様式2(急) 土砂災害警戒区域・土砂災害特別警戒区域 区域図(その1)	土砂災害防止法施行令第二条の基準に該当する区域		N 縮尺 1:2,500	自然現象の種類	急傾斜地の崩壊	箇所番号	II-070166
	土砂災害防止法施行令第三条の基準に該当する区域			告示番号	千葉県告示第75号 千葉県告示第76号	箇所名	宝田22
	それ以外の区域			告示年月日	平成30年2月27日	所在地	成田市宝田

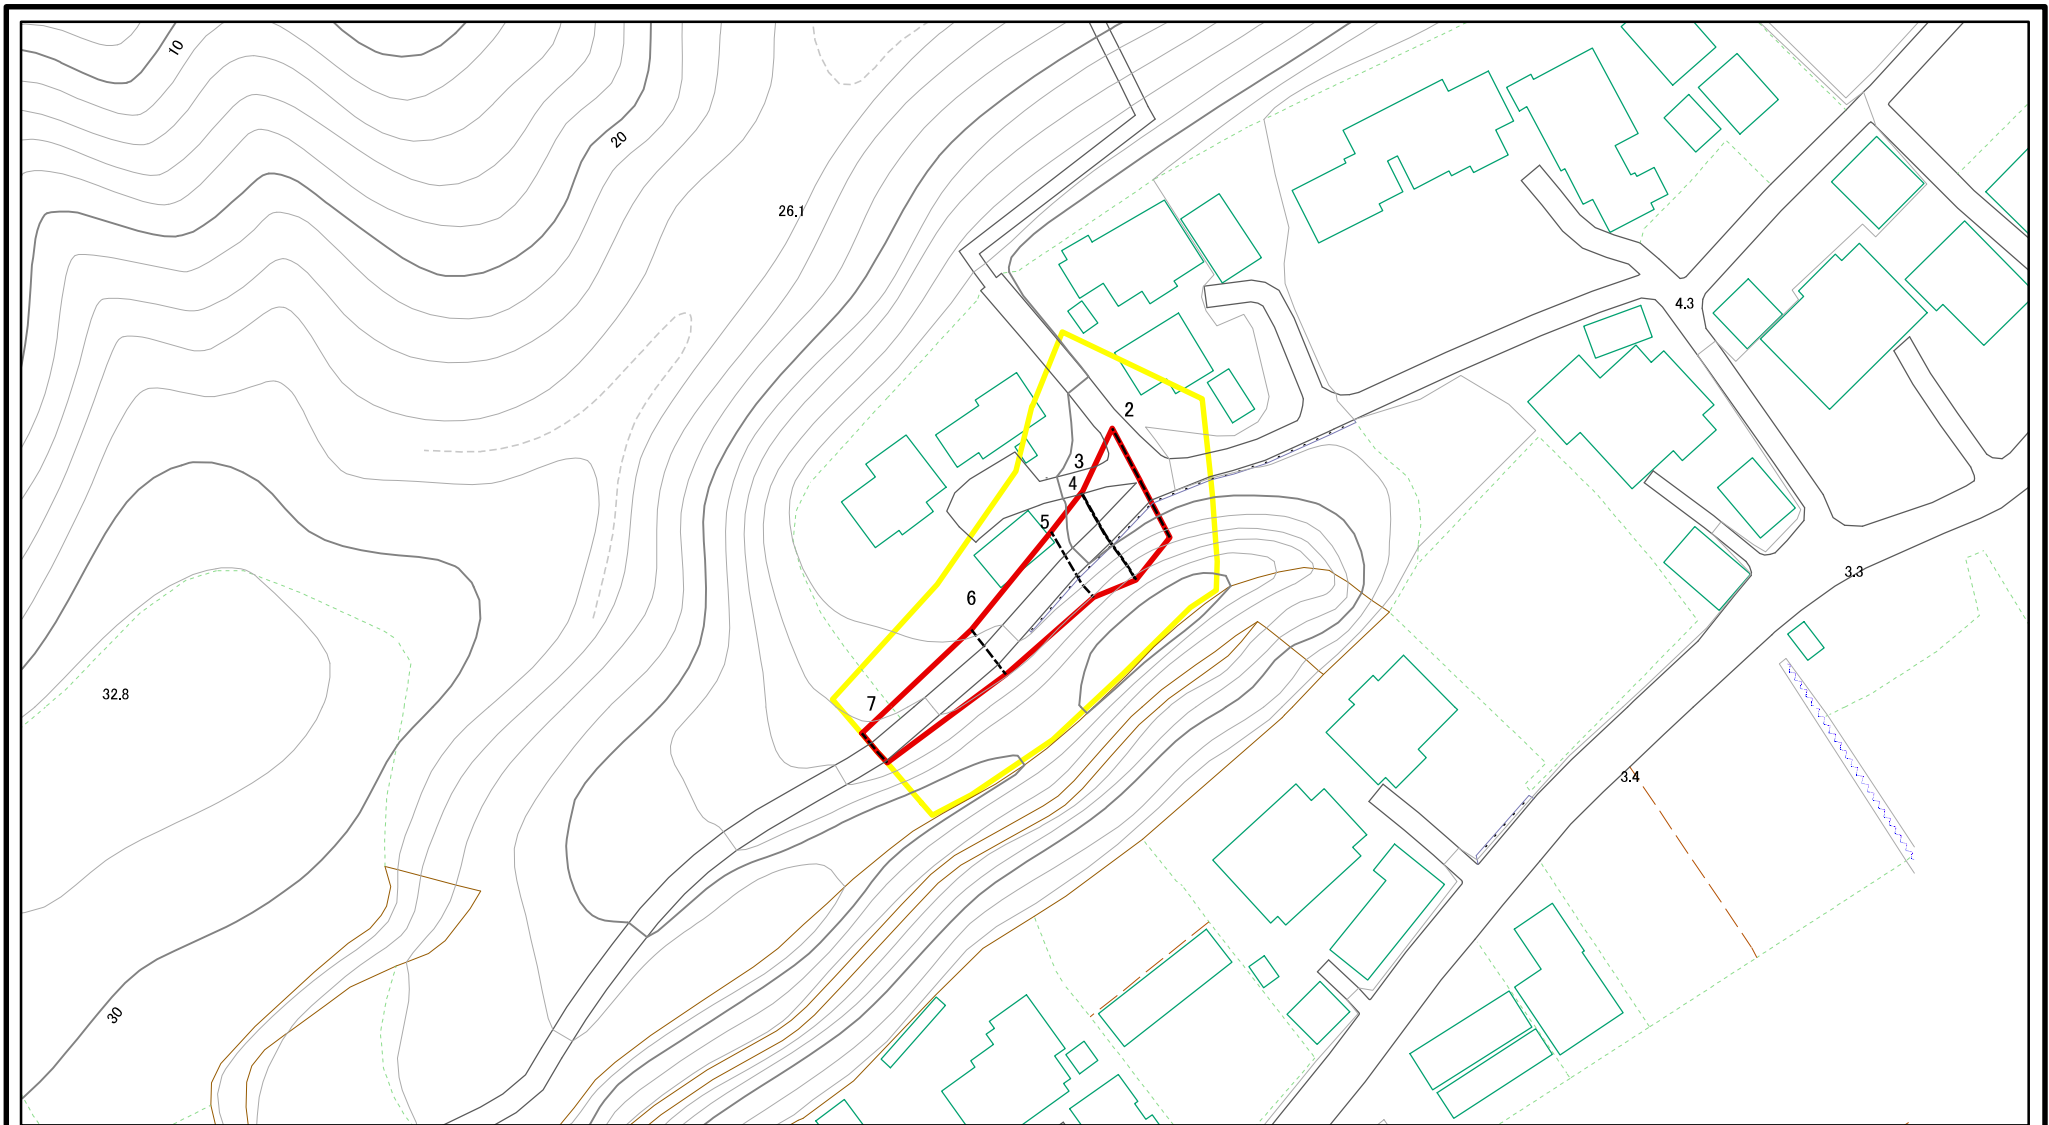
図中の数字は横断測線番号を示す

様式2(急) 土砂災害警戒区域・土砂災害特別警戒区域 区域図(参考図)	土砂災害防止法施行令第二条の基準に該当する区域		N 縮尺 1:1,000	自然現象の種類	急傾斜地の崩壊	箇所番号	II-070166
	土砂災害防止法施行令第三条の基準に該当する区域			告示番号	千葉県告示第75号 千葉県告示第76号	箇所名	宝田22
	それ以外の区域			告示年月日	平成30年2月27日	所在地	成田市宝田

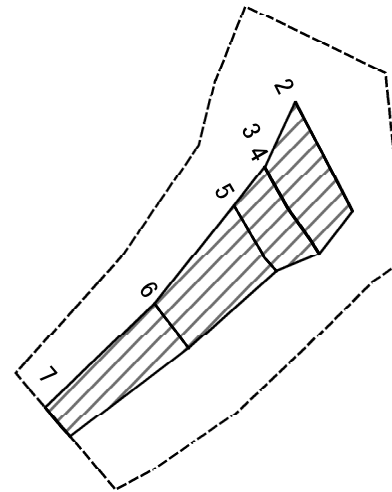
図中の数字は横断測線番号を示す

様式2-1(急) 土砂災害特別警戒区域の区域区分図 (急傾斜地の崩壊に伴う土石等の移動により 建築物の地上部に作用すると想定される力) <力区分 移動>	土砂災害防止法施行令第二条の基準に該当する区域		N 縮尺 1:1,000	自然現象の種類	急傾斜地の崩壊	箇所番号	II-070166
	土砂災害防止法施行令第三条の基準に該当する区域			告示番号	千葉県告示第75号 千葉県告示第76号	箇所名	宝田22
	それ以外の区域			告示年月日	平成30年2月27日	所在地	成田市宝田

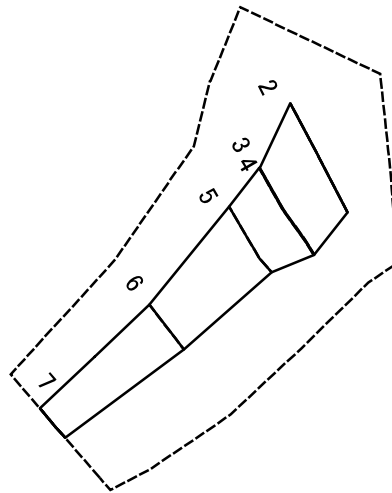
図中の数字は横断測線番号を示す

様式2-2(急) 土砂災害特別警戒区域の区域区分図 (急傾斜地の崩壊に伴う土石等の堆積により 建築物の地上部に作用すると想定される力) <力区分 堆積>	土砂災害防止法施行令第二条の基準に該当する区域		N 縮尺 1:1,000	自然現象の種類	急傾斜地の崩壊	箇所番号	II-070166
	土砂災害防止法施行令第三条の基準に該当する区域			告示番号	千葉県告示第75号 千葉県告示第76号	箇所名	宝田22
	それ以外の区域		告示年月日	平成30年2月27日	所在地	成田市宝田
