土砂災害警戒区域等の指定の告示に係る図書(様式1)

様式1(急) 土砂災害警戒区域・土砂災害特別警戒区域 位置図	自然現象の種類	急傾斜地の崩壊
	箇所番号	Ⅱ-3756
	箇所名	棚毛8
	所在地	千葉県長生郡長南町棚毛西見田

様式2(急) 土砂災害警戒区域・土砂災害特別警戒区域 区域図	土砂災害防止法施行令第二条の基準に該当する区域		N 縮尺 1:2,500	自然現象の種類	急傾斜地の崩壊	箇所番号	II-3756
	土砂災害防止法施行令第三条の基準に該当する区域	土石等の(移動)高さが1m以下の場合、土石等の移動による力が100kN/m ² を超える区域		告示番号	警戒区域:千葉県告示第351号 特別警戒区域:千葉県告示第356号	箇所名	棚毛8
	土石等の堆積の高さが3mを超える区域	それ以外の区域		告示年月日	平成24年5月22日	所在地	千葉県長生郡長南町棚毛西見田

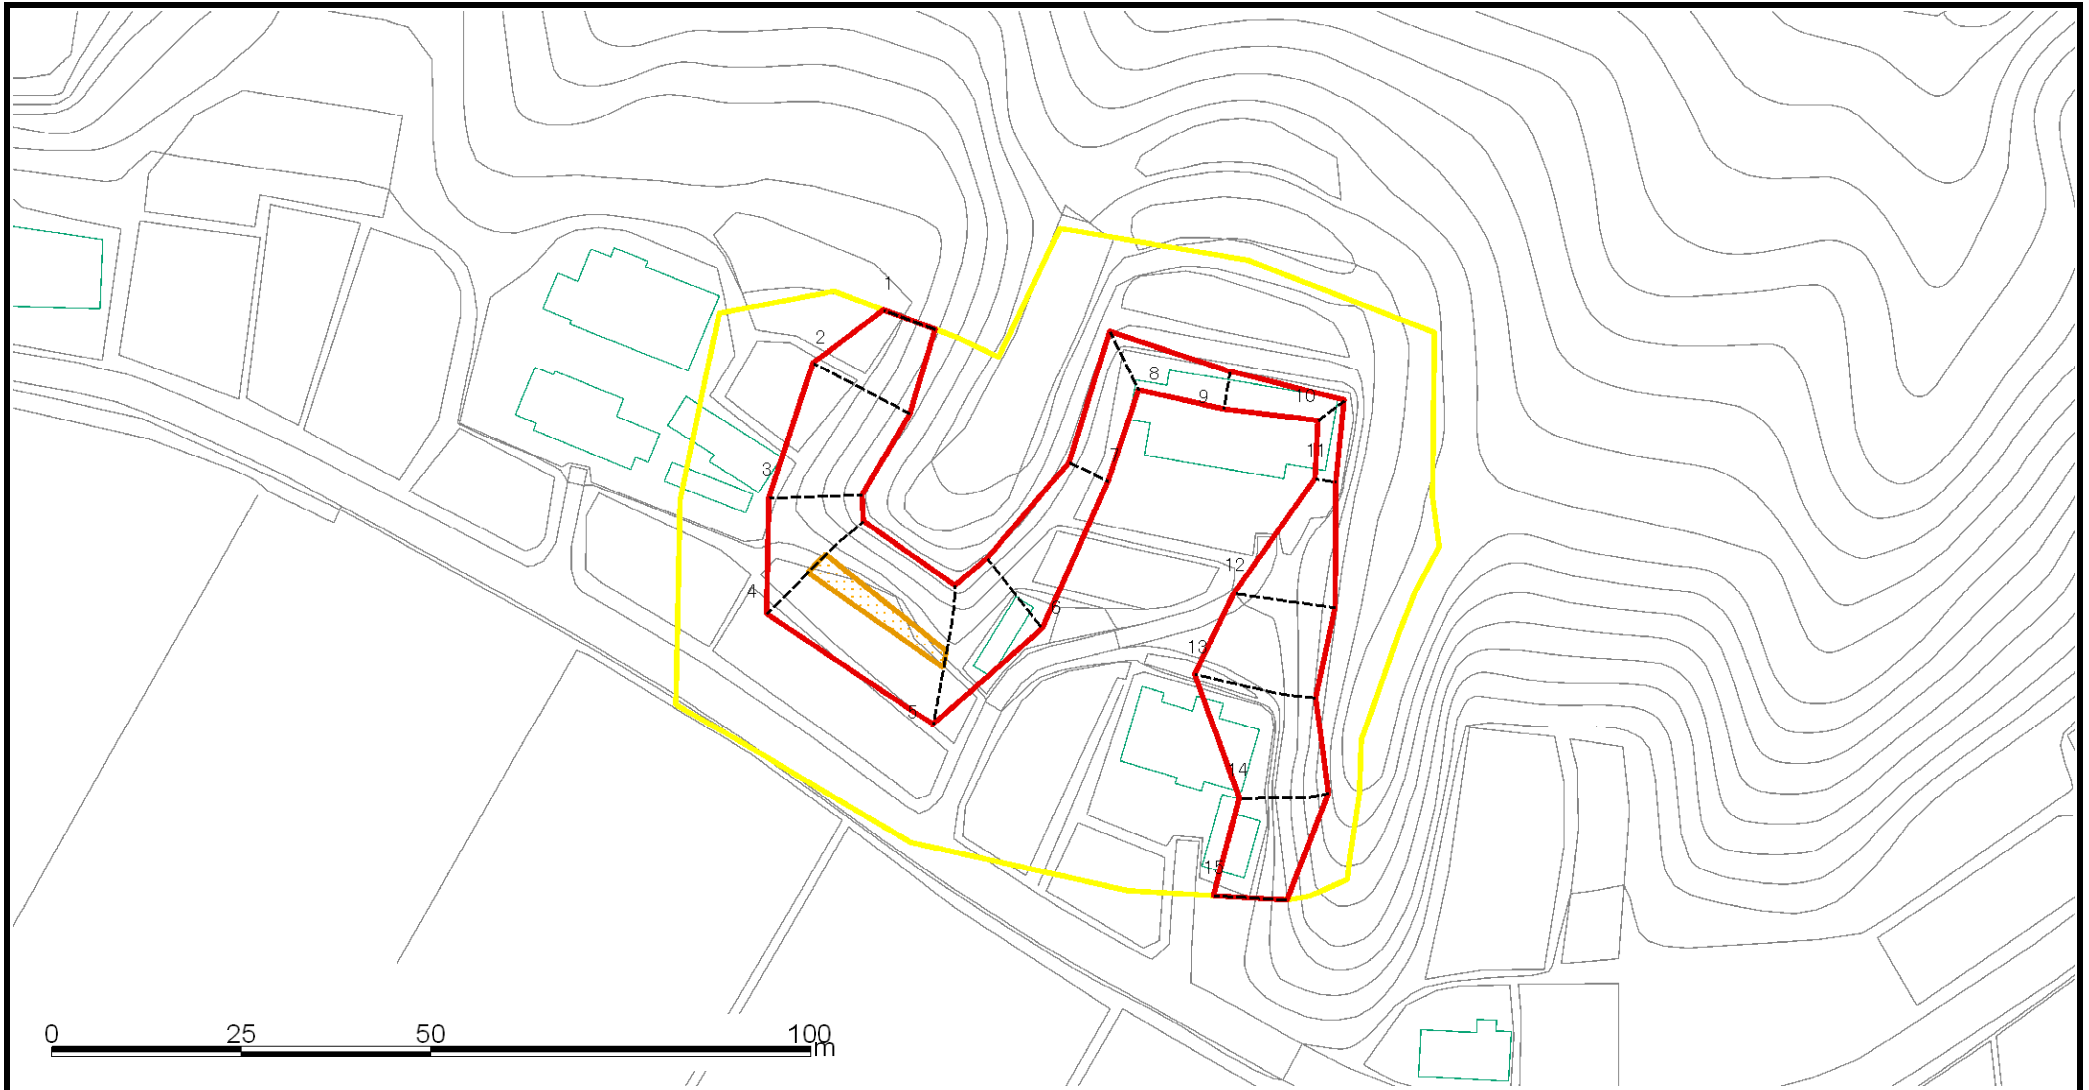
土砂災害警戒区域等の指定の告示に係る図書(様式2)参考図

様式2(急) 土砂災害警戒区域・土砂災害特別警戒区域 区域図(参考図)	土砂災害防止法施行令第二条の基準に該当する区域		N 縮尺 1:1,000	自然現象の種類 急傾斜地の崩壊	箇所番号 II-3756
	土砂災害防止法施行令第三条の基準に該当する区域			告示番号 警戒区域:千葉県告示第351号 特別警戒区域:千葉県告示第356号	箇所名 棚毛8
	それ以外の区域			告示年月日 平成24年5月22日	所在地 千葉県長生郡長南町棚毛西見田

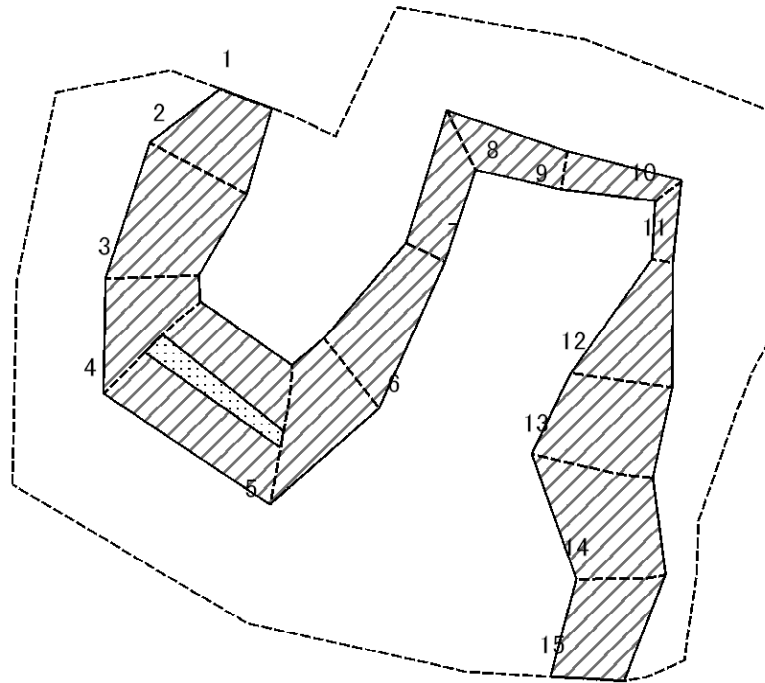
土砂災害警戒区域等の指定の告示に係る図書(様式2-1)

図中の数字は区域の区分番号を表す

様式2-1(急) 土砂災害特別警戒区域の区域区分図 (急傾斜地の崩壊に伴う土石などの移動により建築物の地上部に作用すると想定される力) <力区分: 移動>	土砂災害防止法施行令第二条の基準に該当する区域		N 縮尺 1:1,000	自然現象の種類	急傾斜地の崩壊	箇所番号	II-3756
	土砂災害防止法施行令第三条の基準に該当する区域	土石等の(移動)高さが1m以下の場合、土石等の移動による力が100kN/m ² を超える区域		告示番号	警戒区域: 千葉県告示第351号 特別警戒区域: 千葉県告示第356号	箇所名	棚毛8
		それ以外の区域		告示年月日	平成24年5月22日	所在地	千葉県長生郡長南町棚毛西見田

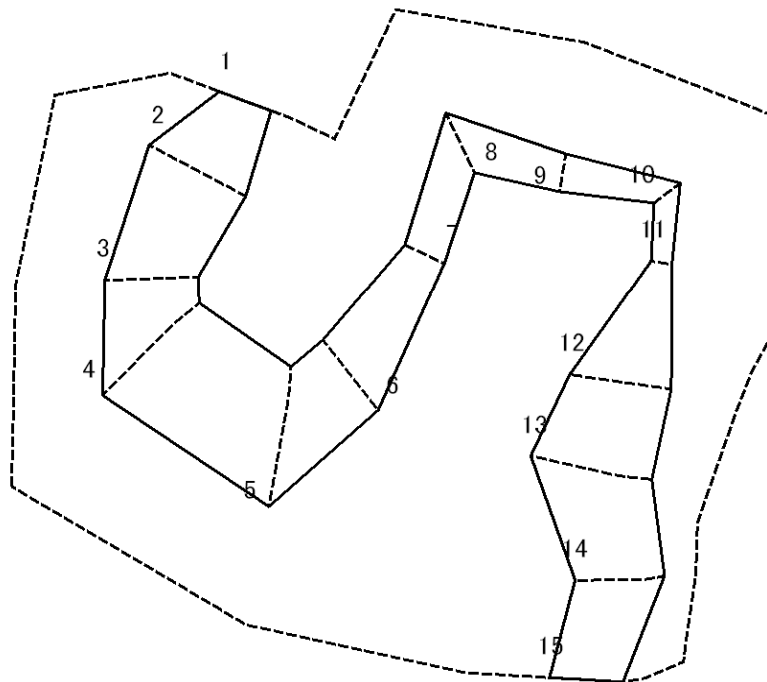
土砂災害警戒区域等の指定の告示に係る図書(様式2-2)

図中の数字は区域の区分番号を表す

様式2-2(急) 土砂災害特別警戒区域の区域区分図 (急傾斜地の崩壊に伴う土石などの堆積により建築物の地上部に作用すると想定される力) <力区分: 堆積>	土砂災害防止法施行令第二条の基準に該当する区域			N 	自然現象の種類	急傾斜地の崩壊	箇所番号	II-3756
	土砂災害防止法施行令第三条の基準に該当する区域	土石等の堆積の高さが3mを超える区域				告示番号	警戒区域: 千葉県告示第351号 特別警戒区域: 千葉県告示第356号	箇所名
	それ以外の区域		縮尺	告示年月日	平成24年5月22日	所在地	千葉県長生郡長南町棚毛西見田	
			1:1,000
