急傾斜地の崩壊区域調査

様式5-4 危害のおそれのある土地等の座標位置図

I-012K2027(-2)

長作町18

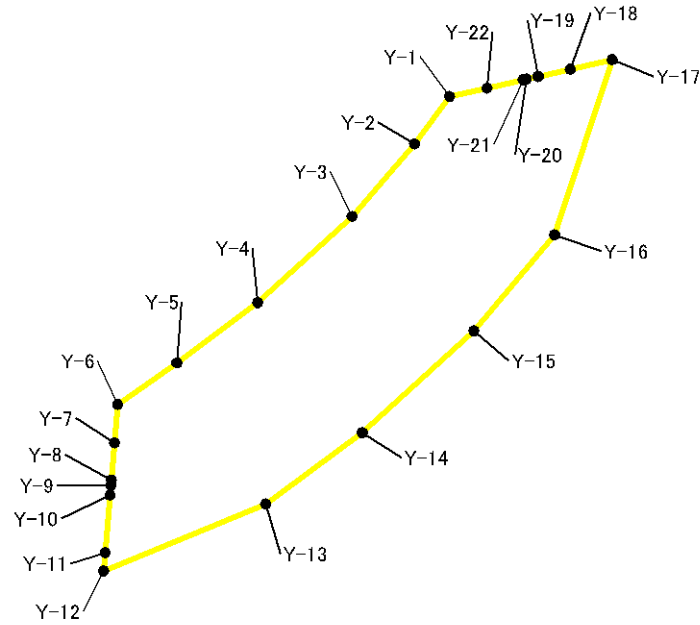
- 危害のおそれのある土地等の端点
- 危害のおそれのある土地の区域
- 著しい危害のおそれのある土地の区域
- Y-1 危害のおそれのある土地の端点 地点記号
- R-1 著しい危害のおそれのある土地の端点 地点記号

危害のおそれのある土地の座標					
地点記号	X(m)	Y(m)	地点記号	X(m)	Y(m)
Y-1	-35510.17	21873.65			
Y-2	-35516.45	21869.04			
Y-3	-35526.01	21860.83			
Y-4	-35537.33	21848.36			
Y-5	-35545.32	21837.69			
Y-6	-35550.82	21829.90			
Y-7	-35555.87	21829.47			
Y-8	-35560.78	21829.05			
Y-9	-35561.46	21828.99			
Y-10	-35562.77	21828.88			
Y-11	-35570.32	21828.24			
Y-12	-35572.74	21828.03			
Y-13	-35563.95	21849.40			
Y-14	-35554.48	21862.13			
Y-15	-35541.06	21876.88			
Y-16	-35528.40	21887.51			
Y-17	-35505.35	21895.11			
Y-18	-35506.60	21889.56			
Y-19	-35507.54	21885.35			
Y-20	-35507.89	21883.81			
Y-21	-35507.98	21883.41			
Y-22	-35509.06	21878.61
