急傾斜地の崩壊区域調書

様式5-4 危害のおそれのある土地等の座標位置図

急傾斜地の位置	箇所番号	I-141K2051-1		箇所名	茅野七曲15		所在地	木更津市茅野七曲、茅野、山本七曲			
危害のおそれのある区域の座標(土砂災害警戒区域)						著しい危害のおそれのある区域の座標(土砂災害特別警戒区域)					
地点記号	X(m)	Y(m)	地点記号	X(m)	Y(m)	地点記号	X(m)	Y(m)	地点記号	X(m)	Y(m)
Y-1	-72086.52	22747.44	Y-31	-71992.67	22808.28	R-1	-72051.63	22794.02	R-31	-72035.68	22807.57
Y-2	-72100.57	22728.67	Y-32	-72017.75	22815.63	R-2	-72086.52	22747.44			
Y-3	-72116.49	22707.42	Y-33	-72022.31	22818.92	R-3	-72093.02	22738.75			
Y-4	-72092.02	22696.13	Y-34	-72029.93	22812.45	R-4	-72072.61	22729.76			
Y-5	-72077.81	22694.79	Y-35	-72051.63	22794.02	R-5	-72055.68	22726.87			
Y-6	-72074.34	22690.30				R-6	-72046.19	22716.33			
Y-7	-72074.35	22689.69				R-7	-72037.62	22704.39			
Y-8	-72071.80	22687.01				R-8	-72035.85	22692.95			
Y-9	-72064.97	22690.49				R-9	-72040.85	22690.97			
Y-10	-72058.05	22691.07				R-10	-72046.47	22680.52			
Y-11	-72057.05	22689.87				R-11	-72055.85	22680.58			
Y-12	-72067.56	22681.99				R-12	-72064.76	22676.00

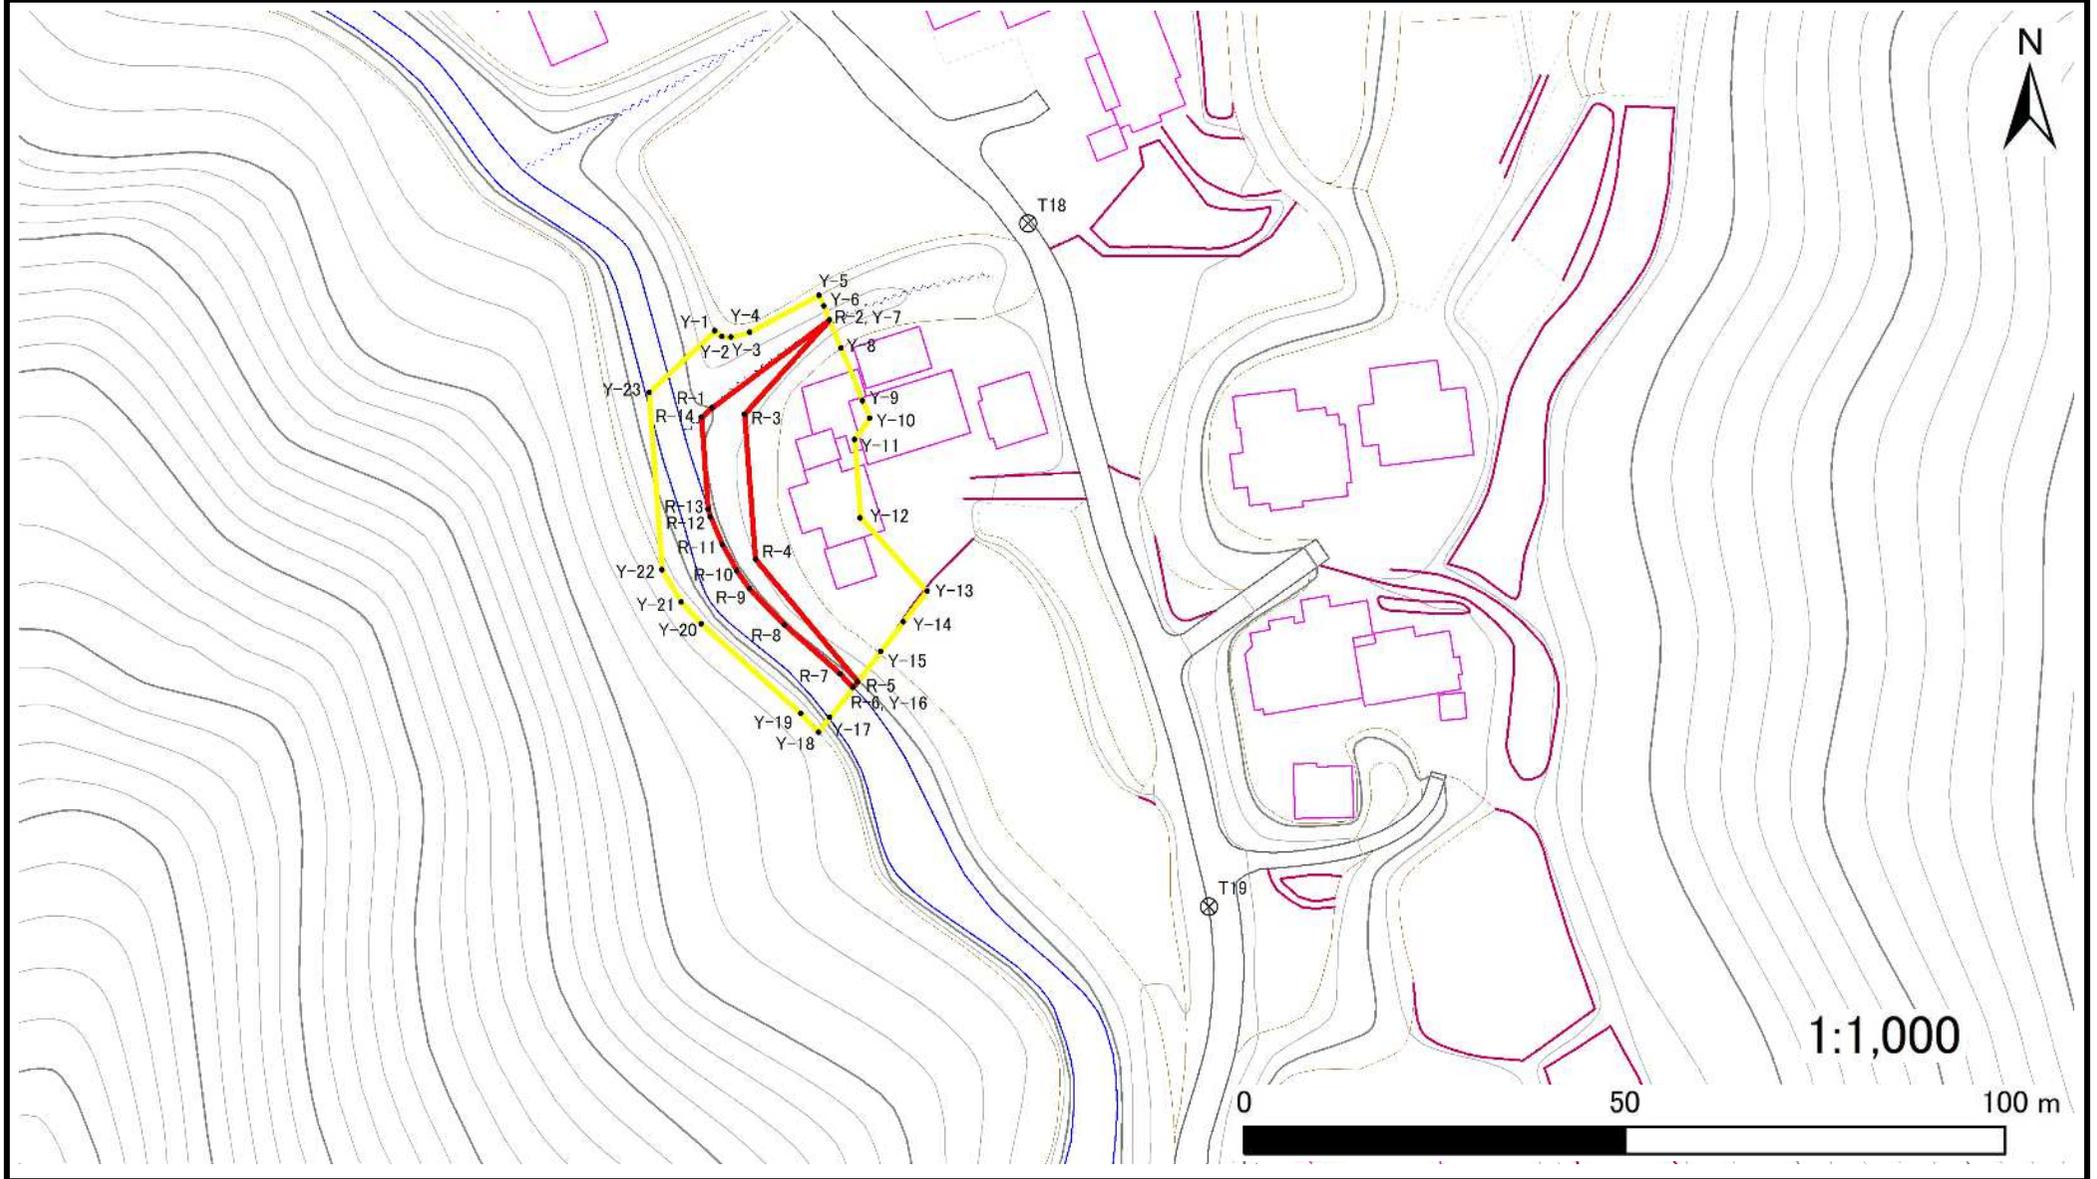
様式5-4 危害のおそれのある土地等の座標位置図

急傾斜地の位置	箇所番号	I-141K2051-3	箇所名	茅野七曲15	所在地	木更津市茅野七曲、茅野、山本七曲
---------	------	--------------	-----	--------	-----	------------------
