# 急傾斜地の崩壊区域調査

様式5-4 危害のおそれのある土地等の座標位置図

II-060008

清戸7

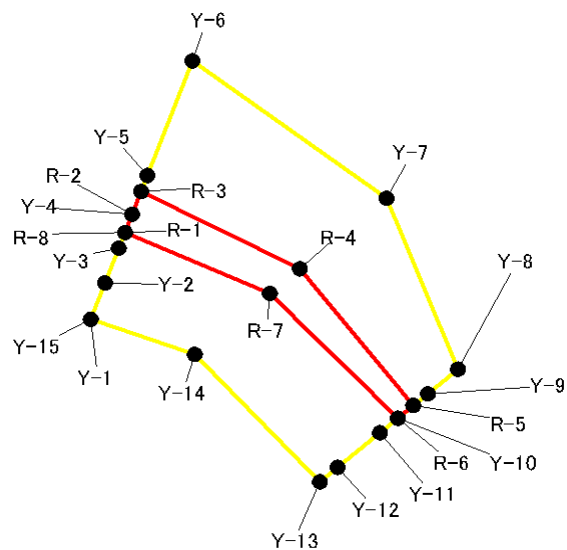
- 危害の恐れのある土地等の端点
- 危害のおそれのある土地の区域
- 著しい危害のおそれのある土地の区域
- Y-1 危害の恐れのある土地 地点記号
- R-1 著しい危害の恐れのある土地 地点記号

危害の恐れのある土地の座標					
地点記号	X(m)	Y(m)	地点記号	X(m)	Y(m)
Y-1	-23259.51	22898.90			
Y-2	-23254.76	22900.70			
Y-3	-23250.16	22902.44			
Y-4	-23245.67	22904.15			
Y-5	-23240.56	22906.09			
Y-6	-23225.47	22911.80			
Y-7	-23243.56	22936.43			
Y-8	-23266.12	22945.49			
Y-9	-23269.37	22941.67			
Y-10	-23272.59	22937.87			
Y-11	-23274.53	22935.57			
Y-12	-23279.08	22930.22			
Y-13	-23281.00	22927.95			
Y-14	-23264.20	22912.11			
Y-15	-23259.51	22898.90

著しい危害の恐れのある土地の座標					
地点記号	X(m)	Y(m)	地点記号	X(m)	Y(m)
R-1	-23248.08	22903.23			
R-2	-23245.67	22904.15			
R-3	-23242.68	22905.28			
R-4	-23252.90	22925.42			
R-5	-23270.93	22939.82			
R-6	-23272.59	22937.87			
R-7	-23256.15	22921.60			
R-8	-23248.08	22903.23
