急傾斜地の崩壊区域調査

様式5-4 危害のおそれのある土地等の座標位置図

II-061K2052(-1)

猿山8

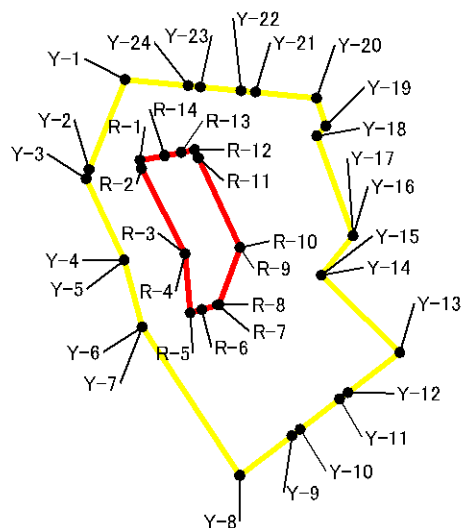
- 危害のおそれのある土地等の端点
- 危害のおそれのある土地の区域
- 著しい危害のおそれのある土地の区域
- Y-1 危害のおそれのある土地の端点 地点記号
- R-1 著しい危害のおそれのある土地の端点 地点記号

危害のおそれのある土地の座標					
地点記号	X(m)	Y(m)	地点記号	X(m)	Y(m)
Y-1	-13738.61	46794.95			
Y-2	-13750.46	46790.16			
Y-3	-13751.68	46789.79			
Y-4	-13762.43	46794.83			
Y-5	-13762.44	46794.83			
Y-6	-13771.24	46797.20			
Y-7	-13771.25	46797.20			
Y-8	-13790.87	46810.11			
Y-9	-13785.60	46816.96			
Y-10	-13784.78	46818.04			
Y-11	-13780.76	46823.27			
Y-12	-13779.92	46824.37			
Y-13	-13774.67	46831.20			
Y-14	-13764.41	46820.83			
Y-15	-13764.41	46820.83			
Y-16	-13759.25	46825.06			
Y-17	-13759.24	46825.06			
Y-18	-13746.05	46820.28			
Y-19	-13744.75	46821.44			
Y-20	-13741.07	46820.23			
Y-21	-13740.28	46812.15			
Y-22	-13740.10	46810.28			
Y-23	-13739.58	46804.90			
Y-24	-13739.42	46803.28

著しい危害のおそれのある土地の座標					
地点記号	X(m)	Y(m)	地点記号	X(m)	Y(m)
R-1	-13749.23	46796.90			
R-2	-13750.33	46797.10			
R-3	-13761.59	46802.85			
R-4	-13761.59	46802.85			
R-5	-13769.42	46803.52			
R-6	-13768.98	46805.04			
R-7	-13768.35	46807.19			
R-8	-13768.31	46807.34			
R-9	-13760.82	46810.15			
R-10	-13760.82	46810.14			
R-11	-13748.94	46804.63			
R-12	-13747.90	46804.15			
R-13	-13748.23	46802.36			
R-14	-13748.63	46800.17
