急傾斜地の崩壊区域調書

様式5-4 危害のおそれのある土地等の座標位置図

急傾斜地の位置	箇所番号	II-061K2268(-1)	箇所名	成田3	所在地	成田市成田、仲町
---------	------	-----------------	-----	-----	-----	----------

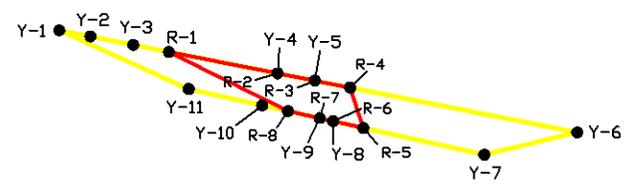
様式5-4 危害のおそれのある土地等の座標位置図

急傾斜地の位置	箇所番号	II-061K2268(-2)	箇所名	成田3	所在地	成田市成田、仲町
---------	------	-----------------	-----	-----	-----	----------

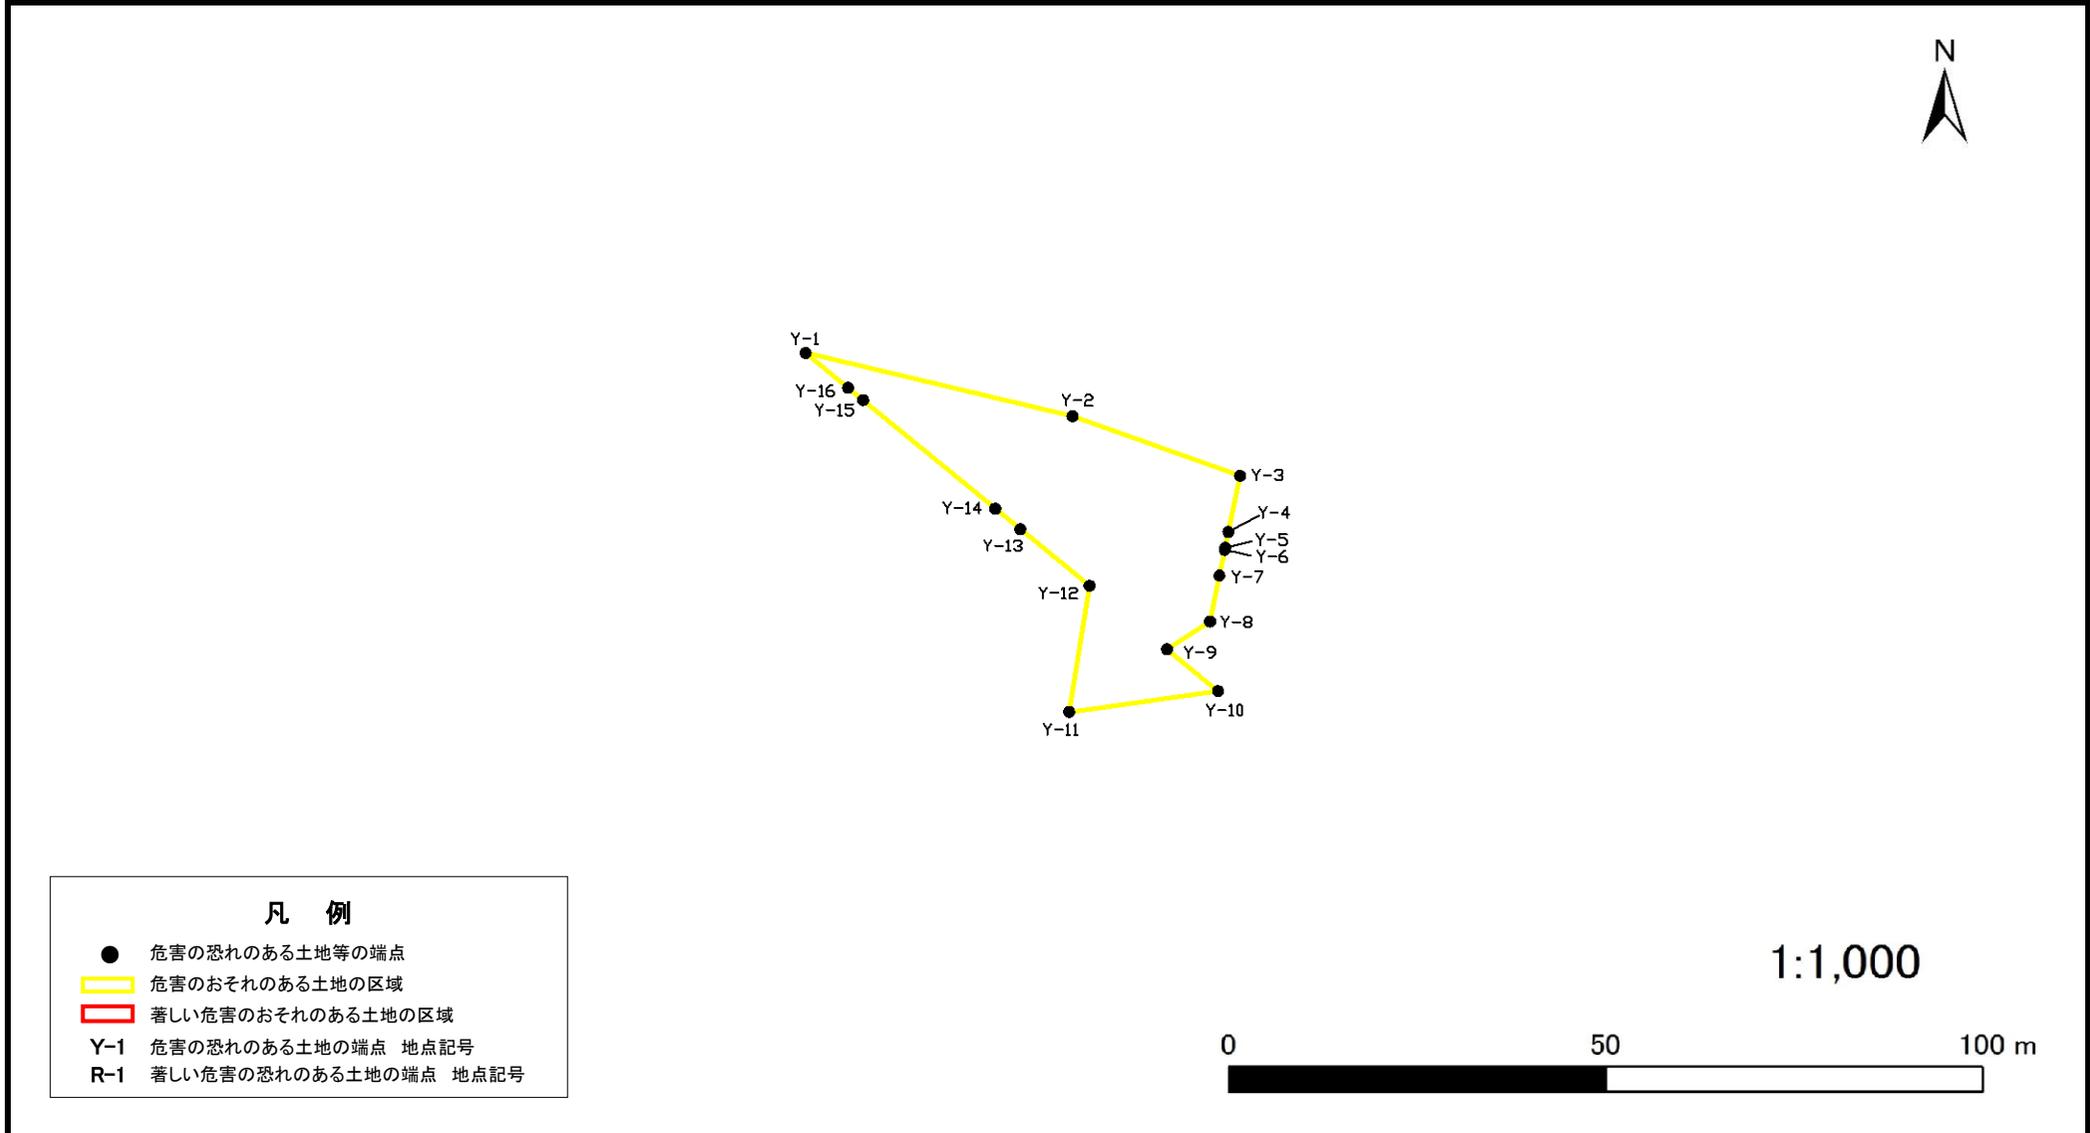
様式5-4 危害のおそれのある土地等の座標位置図

急傾斜地の位置	箇所番号	II-061K2268(-3)	箇所名	成田3	所在地	成田市成田、仲町
---------	------	-----------------	-----	-----	-----	----------
