急傾斜地の崩壊区域調書

様式5-4 危害のおそれのある土地等の座標位置図

急傾斜地の位置	箇所番号	II-061K2307	箇所名	船形4	所在地	成田市船形
---------	------	-------------	-----	-----	-----	-------

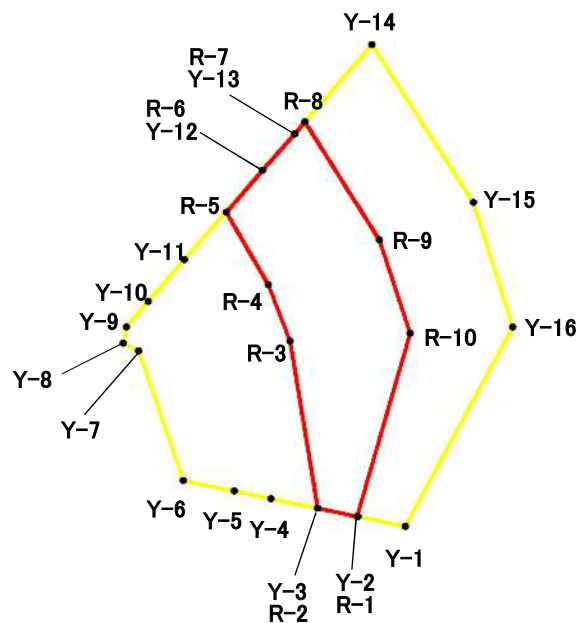
- 危害のおそれのある土地等の端点
 - 黄色 危害のおそれのある土地の区域
 - 赤色 著しい危害のおそれのある土地の区域
 - Y-1 危害のおそれのある土地の端点 地点記号
 - R-1 著しい危害のおそれのある土地の端点 地点記号

急傾斜地の位置	箇所番号	II-061K2307	箇所名	船形4	所在地	成田市船形		
危害のおそれのある土地の座標				著しい危害のおそれのある土地の座標				
地点記号	X(m)	Y(m)	地点記号	X(m)	Y(m)	地点記号	X(m)	Y(m)
Y-1	-24091.29	39097.69				R-1	-24090.16	39092.29
Y-2	-24090.19	39092.44				R-2	-24089.23	39087.91
Y-3	-24089.23	39087.91				R-3	-24070.23	39084.84
Y-4	-24088.14	39082.72				R-4	-24063.82	39082.40
Y-5	-24087.28	39078.62				R-5	-24055.55	39077.70
Y-6	-24086.08	39072.93				R-6	-24050.78	39081.77
Y-7	-24071.35	39067.96				R-7	-24046.60	39085.34
Y-8	-24070.46	39066.21				R-8	-24045.25	39086.49
Y-9	-24068.57	39066.57				R-9	-24058.73	39094.81
Y-10	-24065.70	39069.03				R-10	-24069.34	39098.19
Y-11	-24060.97	39073.07						
Y-12	-24050.78	39081.77						
Y-13	-24046.60	39085.34						
Y-14	-24036.49	39093.98						
Y-15	-24054.45	39105.26						
Y-16	-24068.58	39109.67
