急傾斜地の崩壊区域調書

様式5-4 危害のおそれのある土地等の座標位置図

II-062K2061

日吉倉8

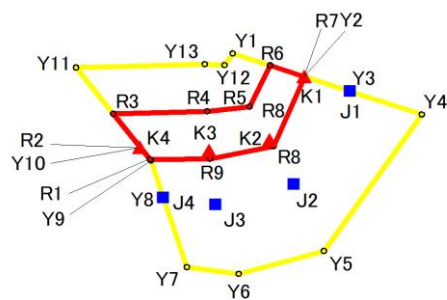
- 危害のおそれのある土地等の端点
- 著しい危害のおそれのある土地等の端点
- 危害のおそれのある土地の区域
- 著しい危害のおそれのある土地の区域
- Y1 危害のおそれのある土地 地点記号
- R1 著しい危害のおそれのある土地 地点記号
- ▲ 急傾斜地下端点
- 急傾斜地上端点

危害のおそれのある土地の座標					
地点記号	X(m)	Y(m)	地点記号	X(m)	Y(m)
Y1	-26101.27	44729.61			
Y2	-26104.45	44739.09			
Y3	-26106.44	44745.07			
Y4	-26109.61	44754.55			
Y5	-26128.31	44741.64			
Y6	-26131.44	44730.45			
Y7	-26130.50	44723.56			
Y8	-26120.98	44720.49			
Y9	-26115.92	44718.86			
Y10	-26114.12	44717.46			
Y11	-26103.25	44708.96			
Y12	-26102.78	44725.94			
Y13	-26102.92	44728.58

著しい危害のおそれのある土地の座標					
地点記号	X(m)	Y(m)	地点記号	X(m)	Y(m)
R1	-26115.77	44718.74			
R2	-26114.12	44717.46			
R3	-26109.53	44713.87			
R4	-26109.19	44726.30			
R5	-26108.56	44731.87			
R6	-26102.94	44734.60			
R7	-26104.45	44739.09			
R8	-26114.01	44735.05			
R9	-26115.69	44726.66
