# 急傾斜地の崩壊区域調査

様式5-4 危害のおそれのある土地等の座標位置図

II-062K2065

日吉倉10

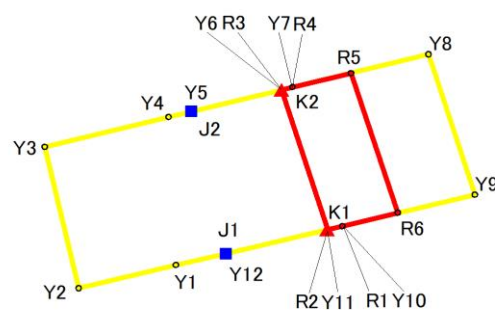
凡 例	
● (Yellow)	危害のおそれのある土地等の端点
● (Red)	著しい危害のおそれのある土地等の端点
□ (Yellow)	危害のおそれのある土地の区域
□ (Red)	著しい危害のおそれのある土地の区域
● (Yellow)	危害のおそれのある土地 地点記号
● (Red)	著しい危害のおそれのある土地 地点記号
▲ (Red)	急傾斜地下端点
■ (Blue)	急傾斜地上端点

危害のおそれのある土地の座標					
地点記号	X(m)	Y(m)	地点記号	X(m)	Y(m)
Y1	-25553.72	44671.14			
Y2	-25555.30	44664.71			
Y3	-25545.63	44662.47			
Y4	-25543.59	44670.64			
Y5	-25543.21	44672.17			
Y6	-25541.73	44678.09			
Y7	-25541.55	44678.81			
Y8	-25539.30	44687.80			
Y9	-25548.90	44690.84			
Y10	-25551.04	44682.11			
Y11	-25551.28	44681.13			
Y12	-25552.92	44674.42

著しい危害のおそれのある土地の座標					
地点記号	X(m)	Y(m)	地点記号	X(m)	Y(m)
R1	-25551.04	44682.11			
R2	-25551.28	44681.13			
R3	-25541.73	44678.09			
R4	-25541.55	44678.81			
R5	-25540.58	44682.66			
R6	-25550.14	44685.77
