急傾斜地の崩壊区域調書

様式5-4 危害のおそれのある土地等の座標位置図

急傾斜地の位置	箇所番号	II-123K2101-1	箇所名	小苗4	所在地	夷隅郡大多喜町小苗、紙敷
---------	------	---------------	-----	-----	-----	--------------

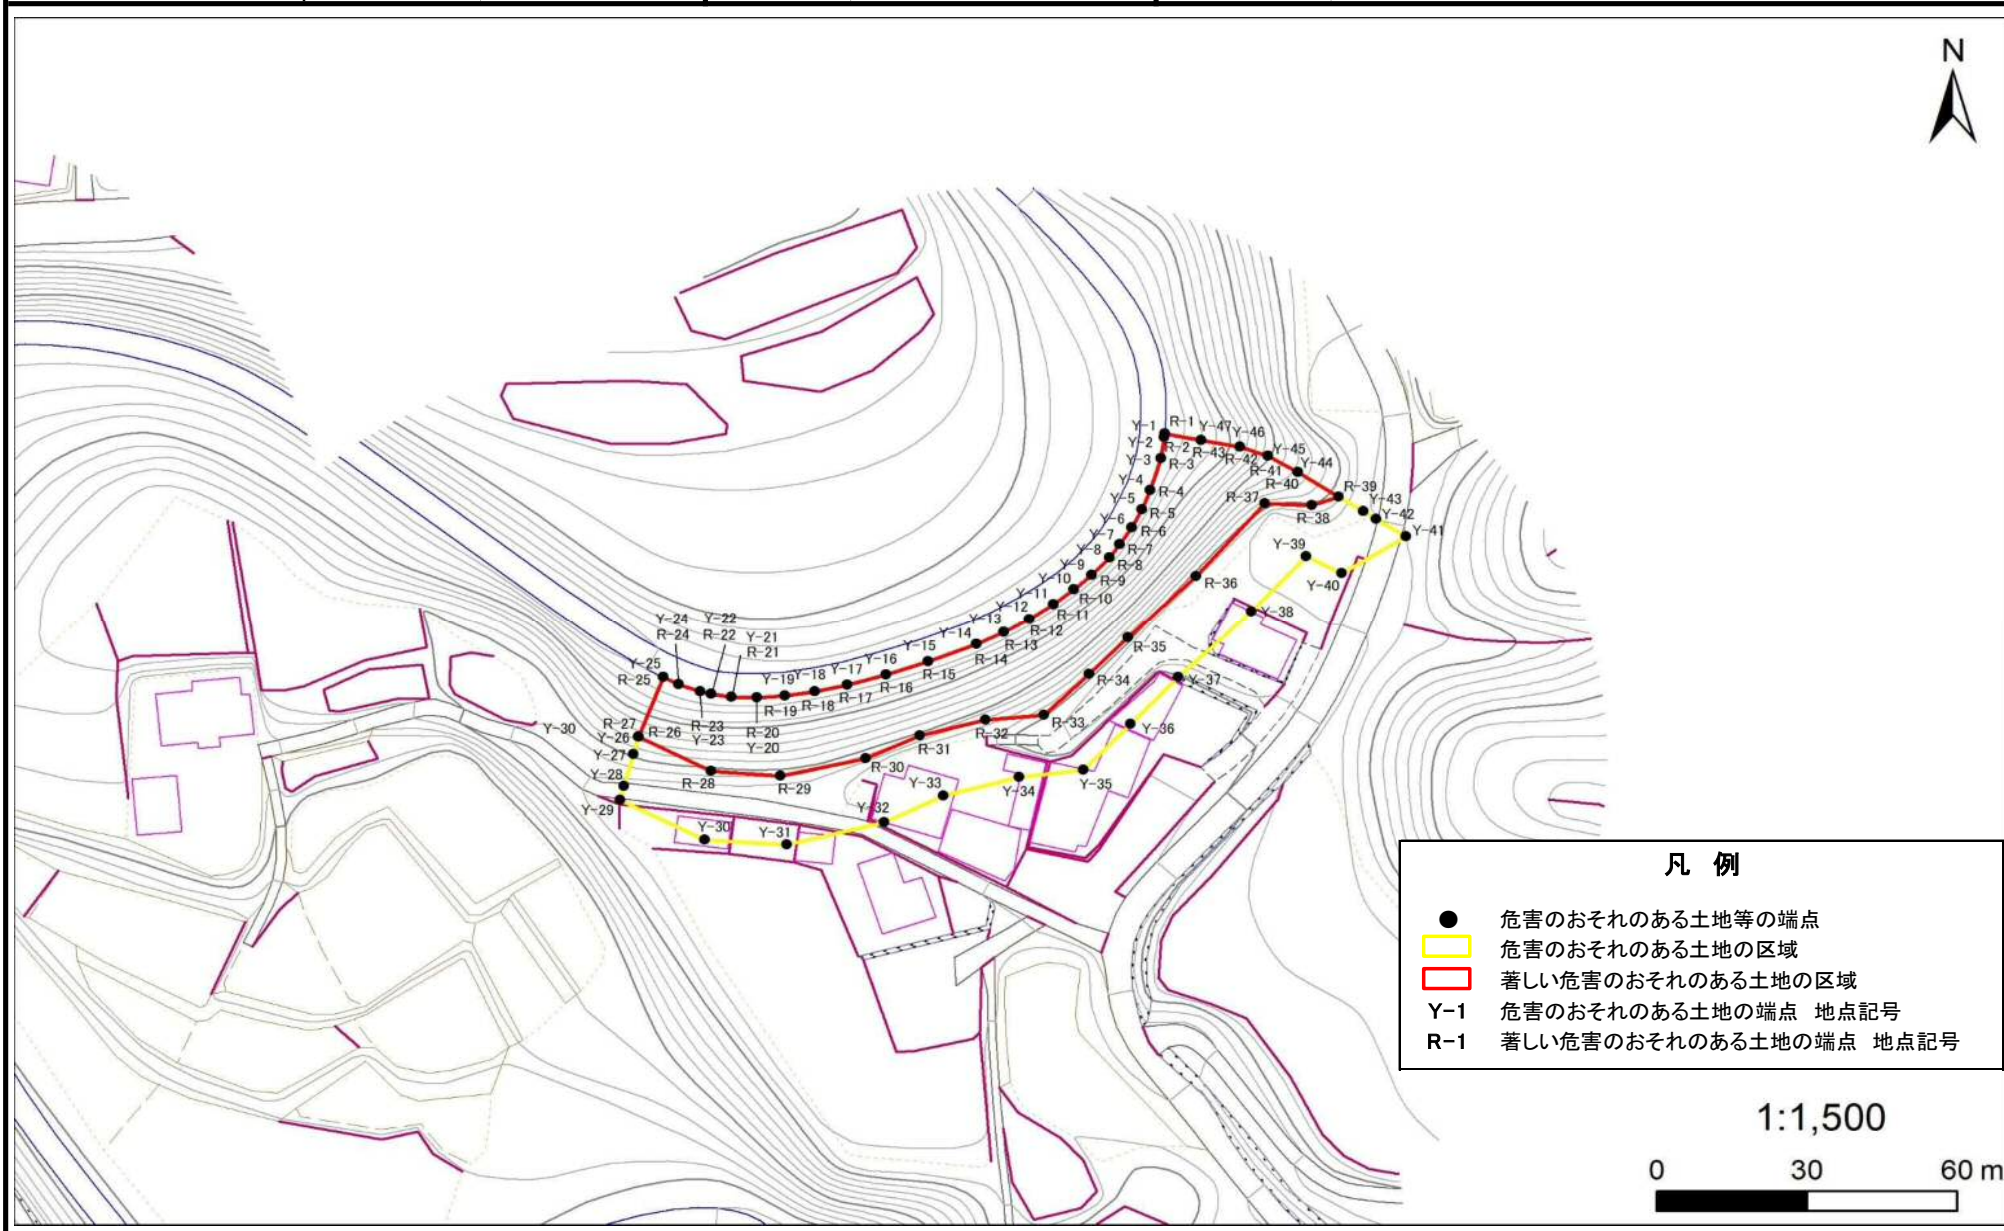
- 凡例**
- 危害のおそれのある土地等の端点
 - 危害のおそれのある土地の区域
 - 著しい危害のおそれのある土地の区域
 - Y-1 危害のおそれのある土地の端点 地点記号
 - R-1 著しい危害のおそれのある土地の端点 地点記号

地点記号	X(m)	Y(m)	地点記号	X(m)	Y(m)
Y-1	-81,878.32	34,573.43	Y-28	-81,952.77	34,465.57
Y-2	-81,879.04	34,573.38	Y-29	-81,955.74	34,464.75
Y-3	-81,883.43	34,572.67	Y-30	-81,964.10	34,481.64
Y-4	-81,890.26	34,570.62	Y-31	-81,965.21	34,498.06
Y-5	-81,894.23	34,568.88	Y-32	-81,960.51	34,517.52
Y-6	-81,898.05	34,566.84	Y-33	-81,954.90	34,529.26
Y-7	-81,901.68	34,564.49	Y-34	-81,950.88	34,544.34
Y-8	-81,904.41	34,562.40	Y-35	-81,949.36	34,557.29
Y-9	-81,908.12	34,558.90	Y-36	-81,939.74	34,566.59
Y-10	-81,911.21	34,555.38	Y-37	-81,929.80	34,576.12
Y-11	-81,914.36	34,551.21	Y-38	-81,915.85	34,590.73
Y-12	-81,917.52	34,546.39	Y-39	-81,904.17	34,601.69
Y-13	-81,920.33	34,541.37	Y-40	-81,907.76	34,608.87
Y-14	-81,922.88	34,535.88	Y-41	-81,899.99	34,621.64
Y-15	-81,926.58	34,526.25	Y-42	-81,896.27	34,615.72
Y-16	-81,929.35	34,517.79	Y-43	-81,894.67	34,613.17
Y-17	-81,931.48	34,510.09	Y-44	-81,886.43	34,600.05
Y-18	-81,932.87	34,503.65	Y-45	-81,882.93	34,594.02

地点記号	X(m)	Y(m)	地点記号	X(m)	Y(m)
R-1	-81,878.32	34,573.43	R-28	-81,949.63	34,482.93
R-2	-81,879.04	34,573.38	R-29	-81,950.67	34,496.77
R-3	-81,883.43	34,572.67	R-30	-81,946.95	34,513.84
R-4	-81,890.26	34,570.62	R-31	-81,942.12	34,524.58
R-5	-81,894.23	34,568.88	R-32	-81,938.90	34,537.60
R-6	-81,898.05	34,566.84	R-33	-81,937.88	34,549.31
R-7	-81,901.68	34,564.49	R-34	-81,929.22	34,558.39
R-8	-81,904.41	34,562.40	R-35	-81,921.41	34,566.14
R-9	-81,908.12	34,558.90	R-36	-81,908.39	34,579.77
R-10	-81,911.21	34,555.38	R-37	-81,892.96	34,593.49
R-11	-81,914.36	34,551.21	R-38	-81,893.43	34,602.78
R-12	-81,917.52	34,546.39	R-39	-81,891.54	34,608.19
R-13	-81,920.33	34,541.37	R-40	-81,886.43	34,600.05
R-14	-81,922.88	34,535.88	R-41	-81,882.93	34,594.02
R-15	-81,926.58	34,526.25	R-42	-81,881.03	34,588.52
R-16	-81,929.35	34,517.79	R-43	-81,879.64	34,580.75
R-17	-81,931.48	34,510.09			
R-18	-81,932.87	34,503.65			
R-19	-81,933.74	34,497.67

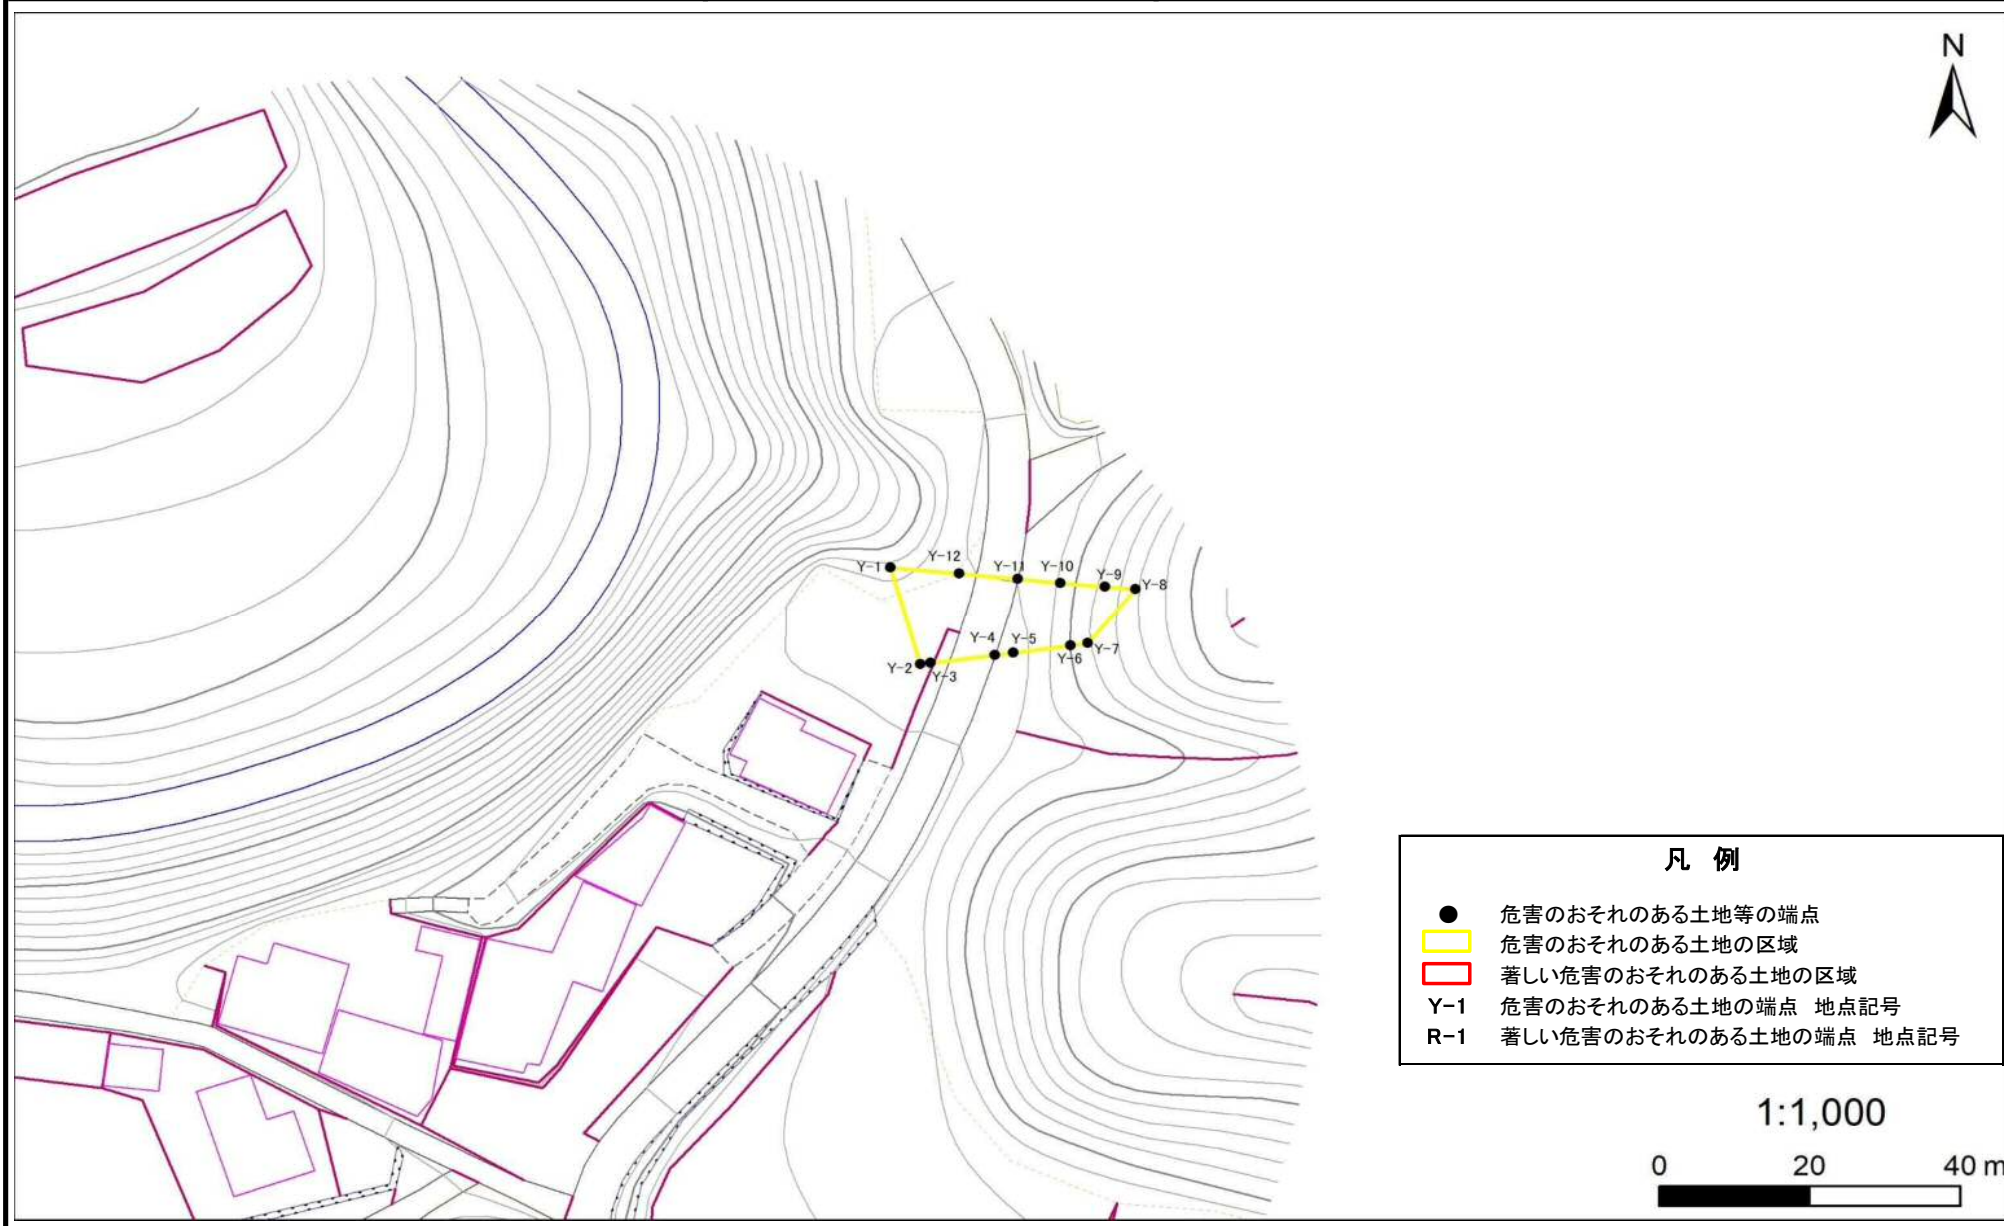
- 危害のおそれのある土地等の端点
- 危害のおそれのある土地の区域
- 著しい危害のおそれのある土地の区域
- Y-1 危害のおそれのある土地の端点 地点記号
- R-1 著しい危害のおそれのある土地の端点 地点記号

地点記号	X(m)	Y(m)	地点記号	X(m)	Y(m)
Y-1	-81,895.50	34,604.45			
Y-2	-81,909.23	34,608.41			
Y-3	-81,909.05	34,609.79			
Y-4	-81,907.92	34,618.32			
Y-5	-81,907.59	34,620.80			
Y-6	-81,906.59	34,628.37			
Y-7	-81,906.27	34,630.71			
Y-8	-81,898.59	34,637.01			
Y-9	-81,898.25	34,632.97			
Y-10	-81,897.68	34,627.05			
Y-11	-81,897.13	34,621.38			
Y-12	-81,896.38	34,613.58
