急傾斜地の崩壊区域調書

様式5-4 危害のおそれのある土地等の座標位置図①

急傾斜地の位置	箇所番号	II-133K2644	箇所名	花園2	所在地	南房総市和田町花園、鴨川市江見外堀
---------	------	-------------	-----	-----	-----	-------------------

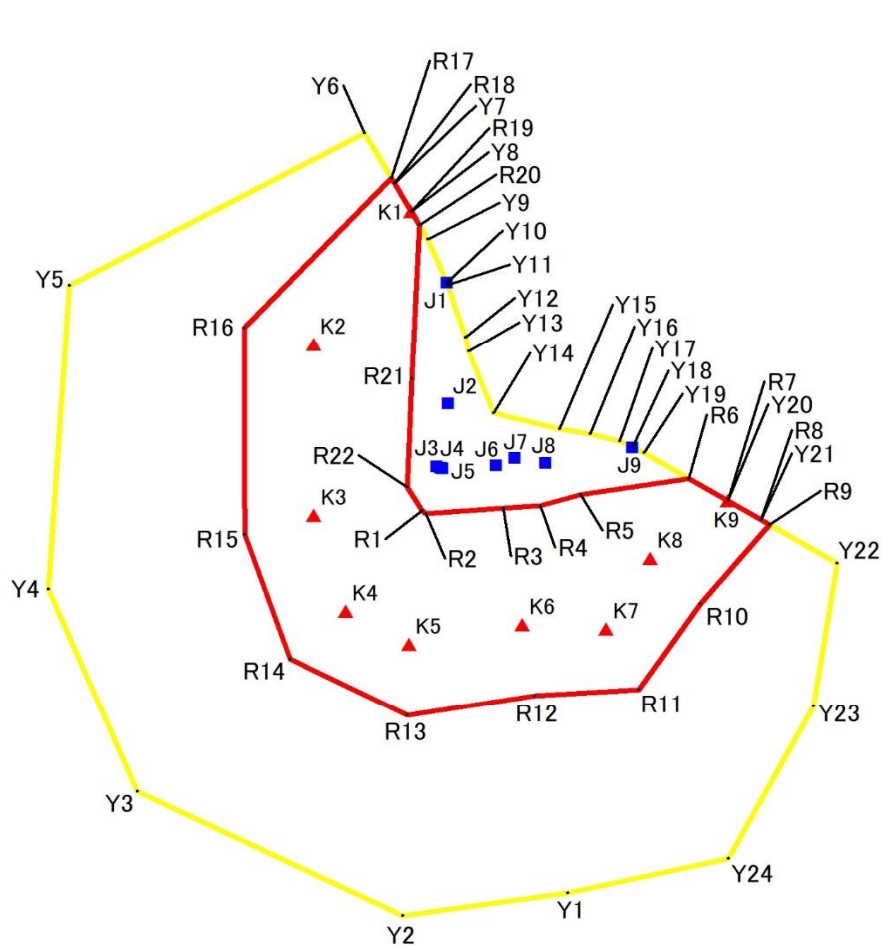
凡 例	
●	危害のおそれのある土地等の端点
●	著しい危害のおそれのある土地等の端点
□	危害のおそれのある土地の区域
□	著しい危害のおそれのある土地の区域
Y1	危害のおそれのある土地 地点記号
R1	著しい危害のおそれのある土地 地点記号
▲	急傾斜地下端点
■	急傾斜地上端点

危害のおそれのある土地の座標					
地点記号	X(m)	Y(m)	地点記号	X(m)	Y(m)
Y1	-105025.85	18603.203			
Y2	-105028.98	18581.427			
Y3	-105011.88	18546.204			
Y4	-104983.88	18534.437			
Y5	-104941.94	18537.223			
Y6	-104921.01	18576.290			
Y7	-104927.92	18580.264			
Y8	-104931.83	18582.514			
Y9	-104935.64	18584.709			
Y10	-104941.50	18587.190			
Y11	-104941.89	18587.355			
Y12	-104949.08	18589.683			
Y13	-104951.05	18590.102			
Y14	-104959.62	18593.374			
Y15	-104961.81	18602.152			
Y16	-104962.50	18606.217			
Y17	-104963.45	18610.107			
Y18	-104964.29	18611.780			
Y19	-104965.08	18613.359			
Y20	-104971.67	18624.397			
Y21	-104974.32	18628.839			
Y22	-104980.34	18638.927			
Y23	-105000.08	18635.738			
Y24	-105021.10	18624.527

著しい危害のおそれのある土地の座標					
地点記号	X(m)	Y(m)	地点記号	X(m)	Y(m)
R1	-104973.06	18583.963			
R2	-104973.45	18584.406			
R3	-104972.69	18594.681			
R4	-104972.38	18599.630			
R5	-104970.85	18604.932			
R6	-104968.61	18619.265			
R7	-104971.67	18624.397			
R8	-104974.32	18628.839			
R9	-104974.96	18629.907			
R10	-104985.90	18620.787			
R11	-104997.78	18612.610			
R12	-104998.63	18598.840			
R13	-105001.35	18582.005			
R14	-104993.57	18566.489			
R15	-104976.38	18560.497			
R16	-104947.79	18560.351			
R17	-104927.22	18579.862			
R18	-104927.92	18580.264			
R19	-104931.83	18582.514			
R20	-104933.68	18583.580			
R21	-104954.87	18582.563			
R22	-104969.86	18581.957
