急傾斜地の崩壊区域調査

様式5-4 危害のおそれのある土地等の座標位置図

急傾斜地の位置	箇所番号	II-1400	箇所名	神々廻6	所在地	白井市神々廻東発込
---------	------	---------	-----	------	-----	-----------

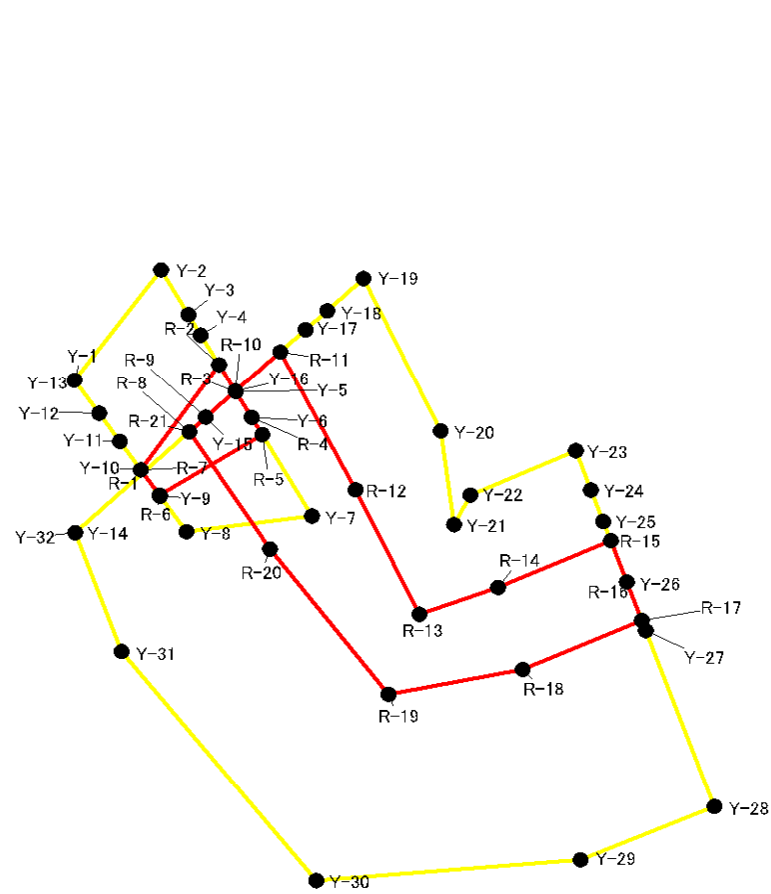
- 危害の恐れのある土地等の端点
- 危害のおそれのある土地の区域
- 著しい危害のおそれのある土地の区域
- Y-1 危害の恐れのある土地 地点記号
- R-1 著しい危害の恐れのある土地 地点記号

急傾斜地の位置	箇所番号	II-1400	箇所名	神々廻6	所在地	白井市神々廻東発込		
危害の恐れのある土地の座標				著しい危害の恐れのある土地の座標				
地点記号	X(m)	Y(m)	地点記号	X(m)	Y(m)	地点記号	X(m)	Y(m)
Y-1	-22502.88	22229.57	Y-29	-22566.45	22293.89	R-1	-22514.80	22237.99
Y-2	-22488.26	22240.55	Y-30	-22569.16	22260.28	R-2	-22500.82	22247.94
Y-3	-22494.16	22244.02	Y-31	-22538.80	22235.52	R-3	-22504.42	22250.05
Y-4	-22496.88	22245.62	Y-32	-22523.07	22229.63	R-4	-22507.85	22252.07
Y-5	-22504.42	22250.05				R-5	-22510.14	22253.42
Y-6	-22507.85	22252.07				R-6	-22518.15	22240.36
Y-7	-22520.90	22259.74				R-7	-22514.80	22237.99
Y-8	-22522.96	22243.76				R-8	-22509.74	22244.14
Y-9	-22518.28	22240.45				R-9	-22507.81	22246.24
Y-10	-22514.80	22237.99				R-10	-22504.35	22250.02
Y-11	-22511.04	22235.33				R-11	-22499.12	22255.71
Y-12	-22507.30	22232.69				R-12	-22517.40	22265.29
Y-13	-22502.88	22229.57				R-13	-22533.90	22273.40
Y-14	-22523.07	22229.63				R-14	-22530.32	22283.40
Y-15	-22507.81	22246.24				R-15	-22524.13	22297.74

Y-16	-22504.35	22250.02				R-16	-22529.59	22299.78
Y-17	-22496.16	22258.94				R-17	-22534.69	22301.69
Y-18	-22493.65	22261.67				R-18	-22541.14	22286.55
Y-19	-22489.40	22266.30				R-19	-22544.46	22269.47
Y-20	-22509.62	22276.11				R-20	-22525.23	22254.40
Y-21	-22522.02	22277.82				R-21	-22509.74	22244.14
Y-22	-22518.15	22279.87						
Y-23	-22512.26	22293.29						
Y-24	-22517.45	22295.23						
Y-25	-22521.62	22296.80						
Y-26	-22529.59	22299.78						
Y-27	-22536.04	22302.20						
Y-28	-22559.36	22310.94
