急傾斜地の崩壊区域調書

様式5-4 危害のおそれのある土地等の座標位置図

調査年度 令和5年度

急傾斜地の位置 箇所番号 II-141K2049-1 箇所名 茅野七曲20 所在地 木更津市茅野七曲、山本七曲、茅野

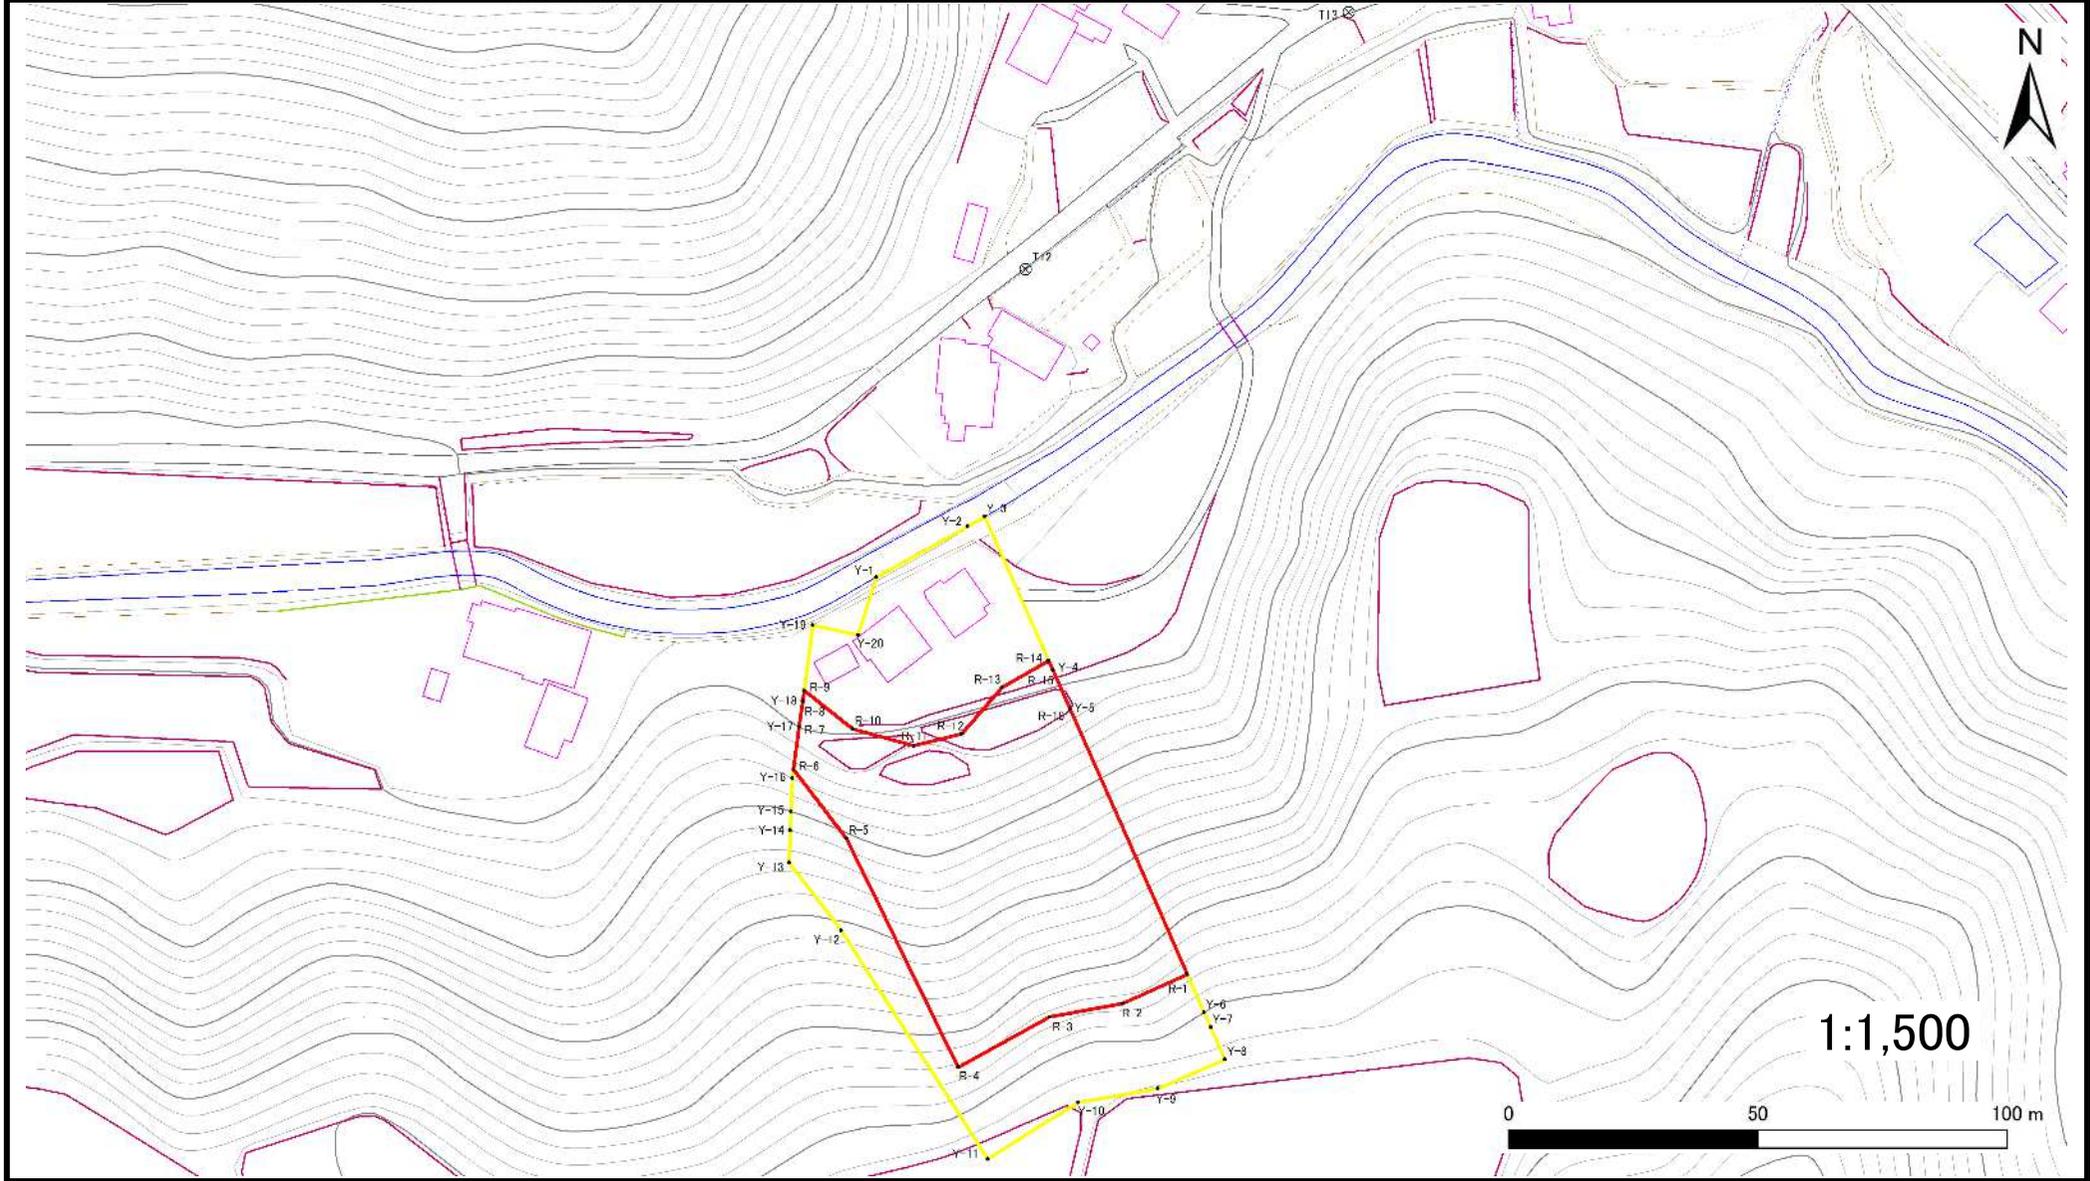
様式5-4 危害のおそれのある土地等の座標位置図

急傾斜地の位置	箇所番号	II-141K2049-2	箇所名	茅野七曲20	所在地	木更津市茅野七曲、山本七曲、茅野
---------	------	---------------	-----	--------	-----	------------------

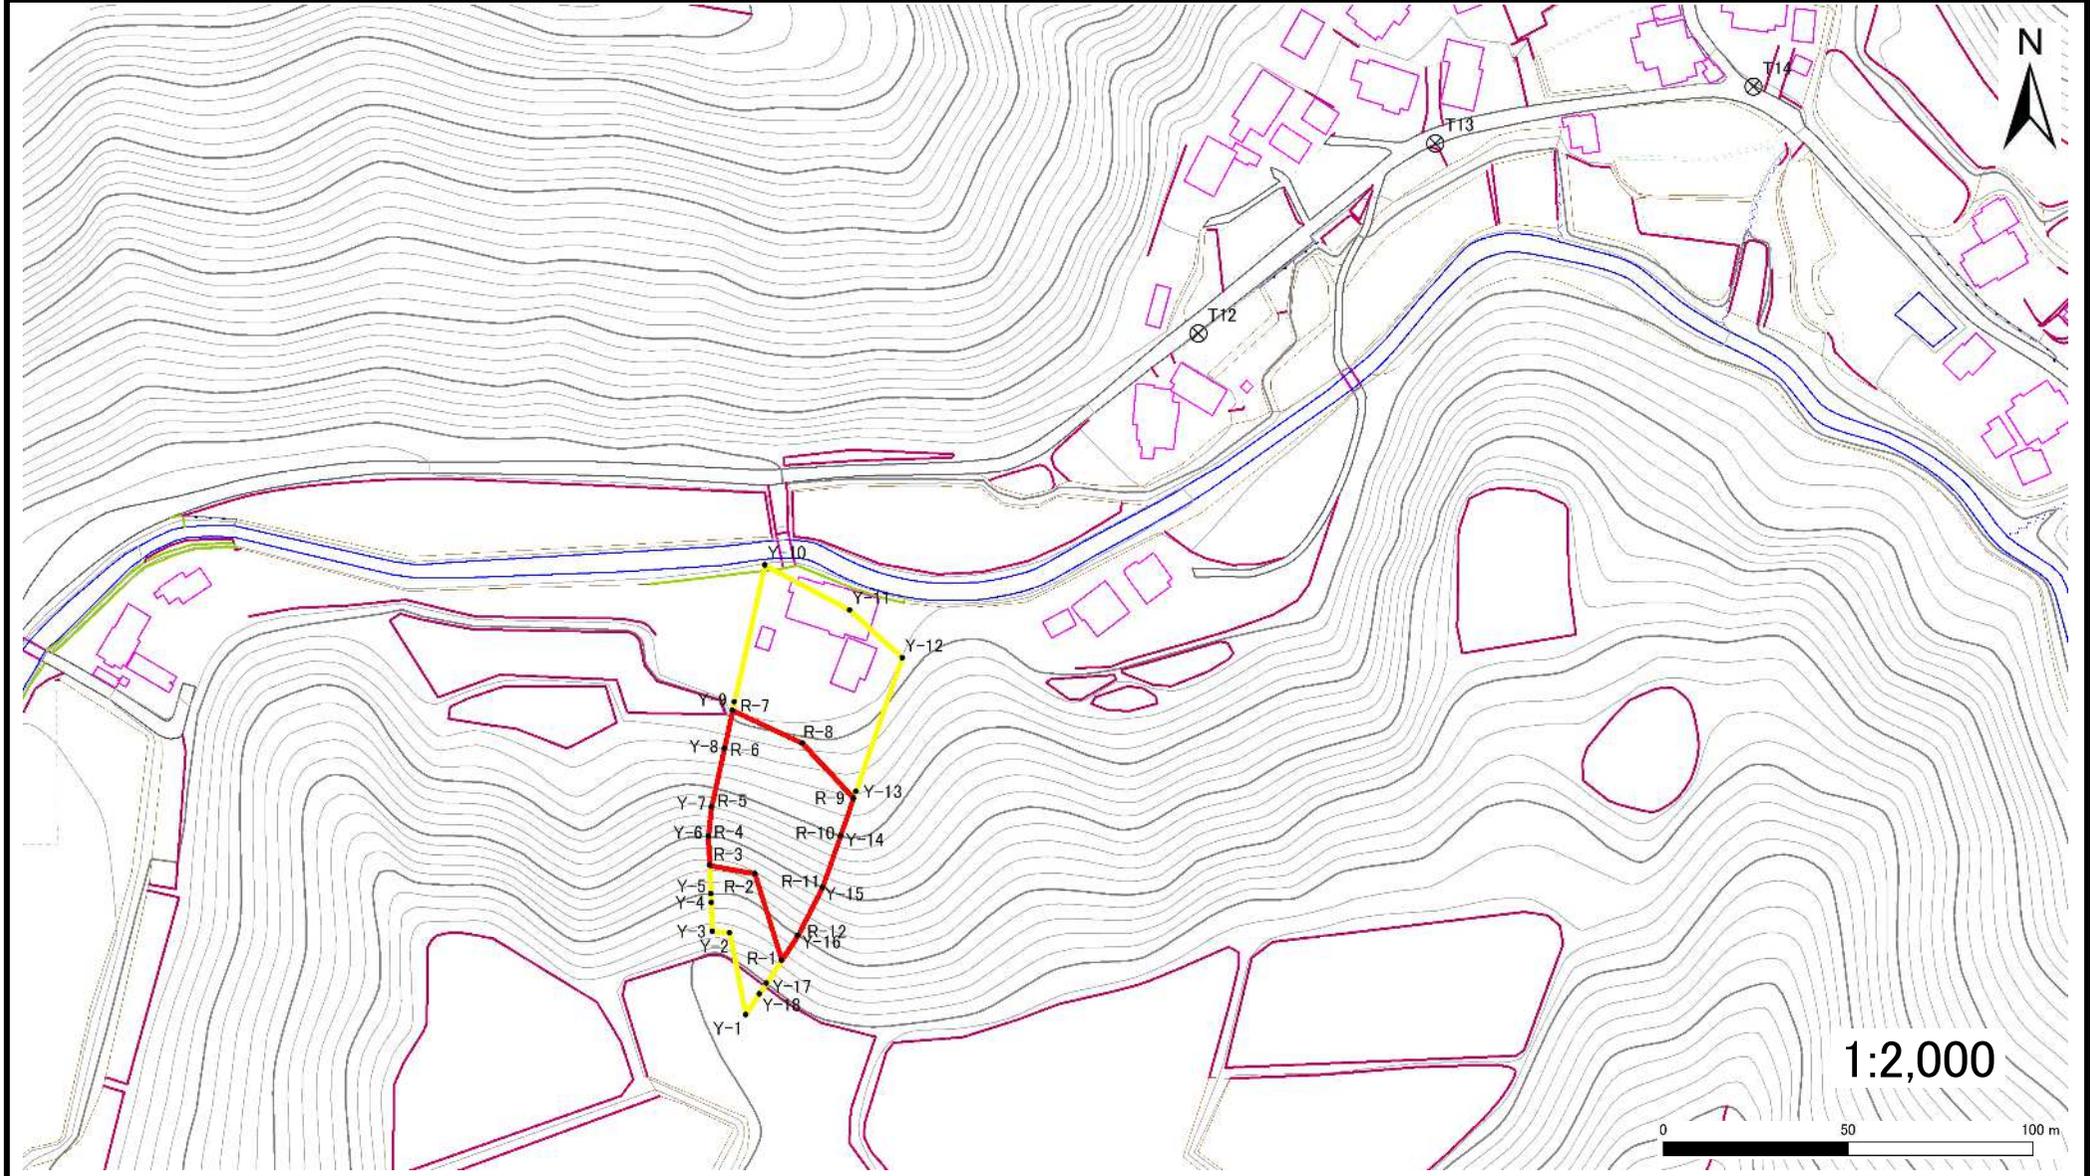
様式5-4 危害のおそれのある土地等の座標位置図

急傾斜地の位置	箇所番号	II-141K2049-3	箇所名	茅野七曲20	所在地	木更津市茅野七曲、山本七曲、茅野
---------	------	---------------	-----	--------	-----	------------------
