急傾斜地の崩壊区域調査

様式5-4 平坦部の展開図

急傾斜地の位置 箇所番号 II-1586 箇所名 新橋 所在地 富里市新橋宮ノ下

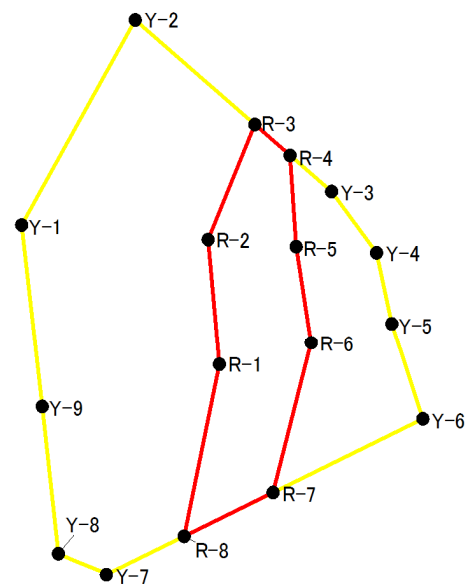
- 危害の恐れのある土地等の端点
- 危害のおそれのある土地の区域
- 著しい危害のおそれのある土地の区域
- Y-1 危害の恐れのある土地 地点記号
- R-1 著しい危害の恐れのある土地 地点記号

危害のおそれのある土地の座標					
地点記号	X(m)	Y(m)	地点記号	X(m)	Y(m)
Y-1	42516.21	-30423.46			
Y-2	42527.53	-30403.78			
Y-3	42547.12	-30420.25			
Y-4	42551.63	-30426.13			
Y-5	42553.15	-30432.95			
Y-6	42556.24	-30442.15			
Y-7	42524.65	-30457.10			
Y-8	42519.87	-30455.09			
Y-9	42518.26	-30440.96

著しい危害のおそれのある土地の座標					
地点記号	X(m)	Y(m)	地点記号	X(m)	Y(m)
R-1	42535.95	-30436.90			
R-2	42534.82	-30424.86			
R-3	42539.47	-30413.81			
R-4	42542.98	-30416.76			
R-5	42543.61	-30425.52			
R-6	42545.09	-30434.80			
R-7	42541.30	-30449.22			
R-8	42532.42	-30453.42
