急傾斜地の崩壊区域調書

様式5-4 危害のおそれのある土地等の平坦部展開図

| 急傾斜地の位置 | 箇所番号 | II-1894 | 箇所名 | 武田1 | 所在地 | 千葉県香取郡神崎町武田 |

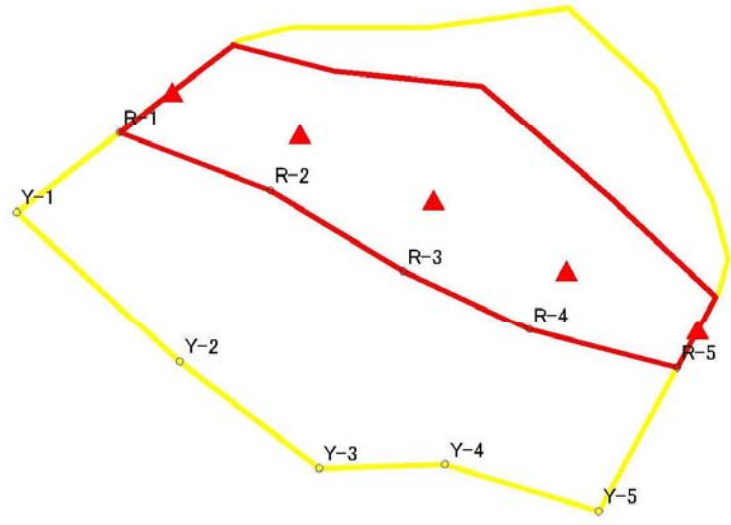
この図は1/2500地形図上で展開した、警戒区域・特別警戒区域について設定(基準)点及び下端(点)位置の実測(計測)値から、平坦部の範囲について推計(展開)したものであ
