# 急傾斜地の崩壊区域調査

様式5-4 危害のおそれのある土地等の座標位置図

急傾斜地の位置	箇所番号	III-1008	箇所名	加曽利町11	所在地	千葉県若葉区加曽利町
---------	------	----------	-----	--------	-----	------------

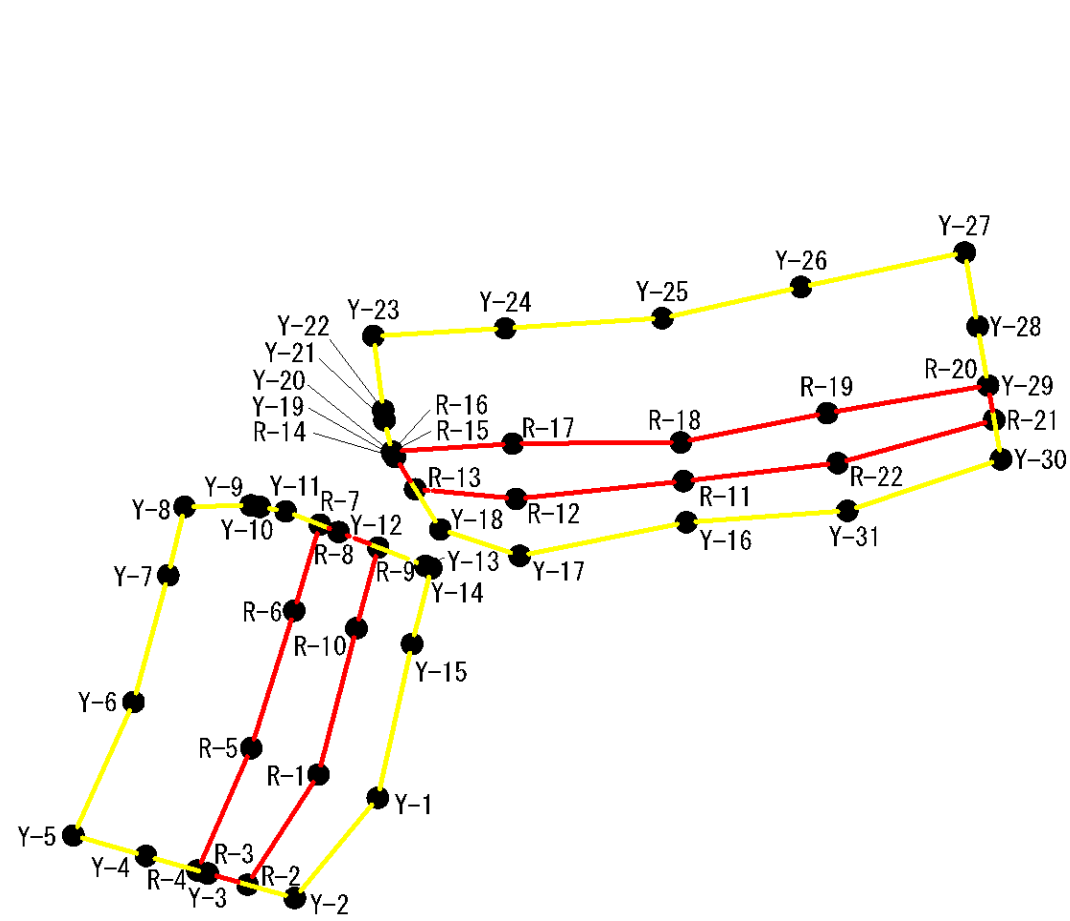
- 凡 例**
- 危害の恐れのある土地等の端点
  - 危害のおそれのある土地の区域
  - 著しい危害のおそれのある土地の区域
  - Y-1 危害の恐れのある土地 地点記号
  - R-1 著しい危害の恐れのある土地 地点記号

急傾斜地の位置	箇所番号	III-1008	箇所名	加曽利町11	所在地	千葉県若葉区加曽利町		
危害の恐れのある土地の座標				著しい危害の恐れのある土地の座標				
地点記号	X(m)	Y(m)	地点記号	X(m)	Y(m)	地点記号	X(m)	Y(m)
Y-1	30610.27	-43118.87	Y-29	30691.14	-43063.90	R-1	30602.39	-43115.77
Y-2	30599.26	-43132.25	Y-30	30692.86	-43073.75	R-2	30592.98	-43130.46
Y-3	30587.72	-43128.96	Y-31	30672.50	-43080.61	R-3	30587.72	-43128.96
Y-4	30579.54	-43126.63				R-4	30586.35	-43128.57
Y-5	30569.92	-43123.89				R-5	30593.49	-43112.26
Y-6	30577.90	-43106.11				R-6	30599.18	-43093.95
Y-7	30582.48	-43089.23				R-7	30602.59	-43082.47
Y-8	30584.66	-43080.09				R-8	30605.07	-43083.44
Y-9	30593.41	-43079.89				R-9	30610.29	-43085.50
Y-10	30594.64	-43080.10				R-10	30607.44	-43096.29
Y-11	30598.04	-43080.68				R-11	30650.78	-43076.67
Y-12	30605.07	-43083.44				R-12	30628.58	-43079.02
Y-13	30616.56	-43087.96				R-13	30615.23	-43077.74
Y-14	30617.35	-43088.27				R-14	30612.52	-43073.42
Y-15	30614.81	-43098.38				R-15	30612.21	-43072.91

Y-16	30651.16	-43082.13				R-16	30612.16	-43072.72
Y-17	30629.06	-43086.60				R-17	30628.12	-43071.67
Y-18	30618.57	-43083.08				R-18	30650.41	-43071.49
Y-19	30612.52	-43073.42				R-19	30669.81	-43067.59
Y-20	30612.21	-43072.91				R-20	30691.14	-43063.90
Y-21	30611.15	-43068.54				R-21	30691.94	-43068.50
Y-22	30610.98	-43067.24				R-22	30671.19	-43074.26
Y-23	30609.69	-43057.32						
Y-24	30627.15	-43056.29						
Y-25	30647.96	-43054.95						
Y-26	30666.34	-43050.78						
Y-27	30688.03	-43046.17						
Y-28	30689.76	-43056.02
