平成 20 年度 三番瀬評価委員会(第 7 回)

市川市塩浜護岸改修事業のモニタリング手法について

平成 20 年 7 月 25 日

千葉県 県土整備部 河川整備課

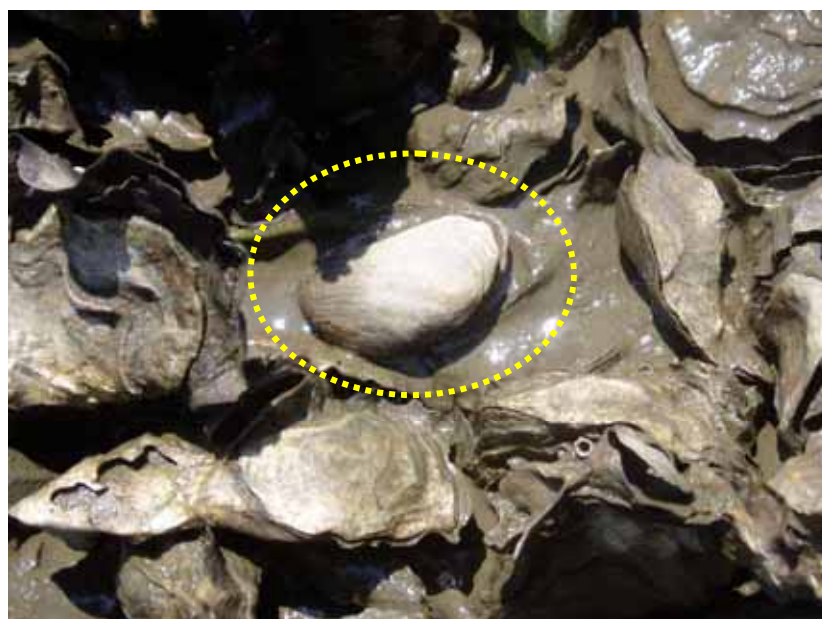
これまでの確認状況から、本種は大部分がカキ殻の間隙に入り込む状況で確認されており、**本種の定着の前提条件として、マガキによる潮間帯のハビタットが構成されている必要があると考えられる。**

カキ殻の間隙に生息するウネナシトマヤガイ(円内)
