# 海老川・飯山満川の事業状況報告

平成21年2月25日  
海老川流域懇談会事務局

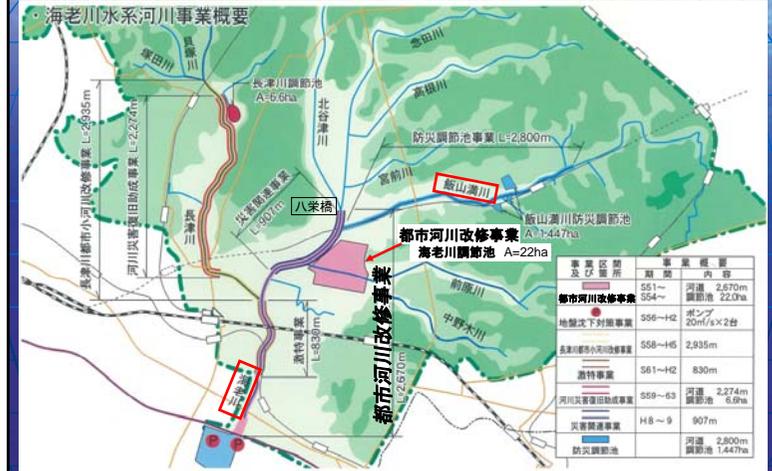
## 海老川水系の河川事業の概要

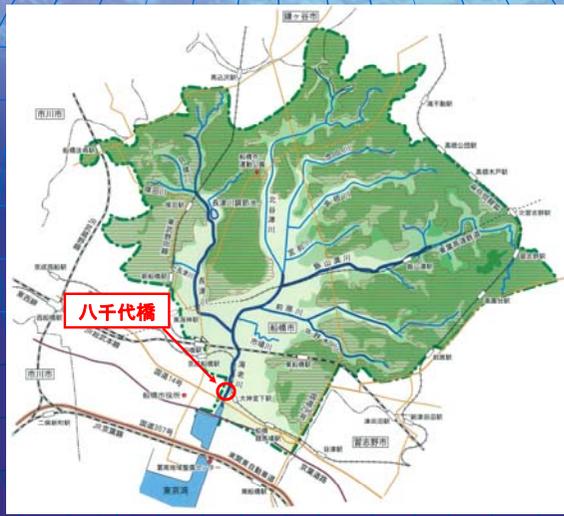
## 改修の状況（海老川下流部）

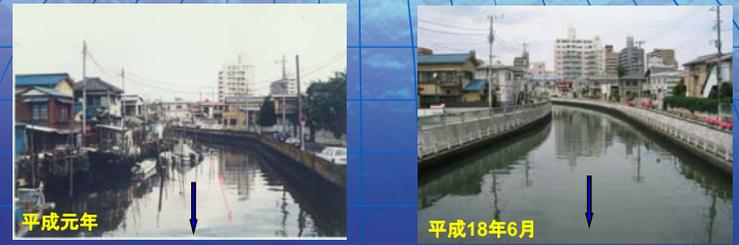
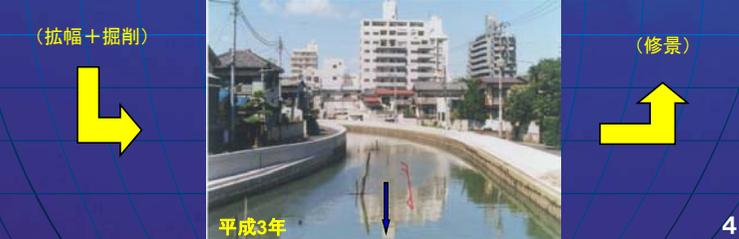
<八千代橋上流付近>

## 改修の状況（海老川下流部）

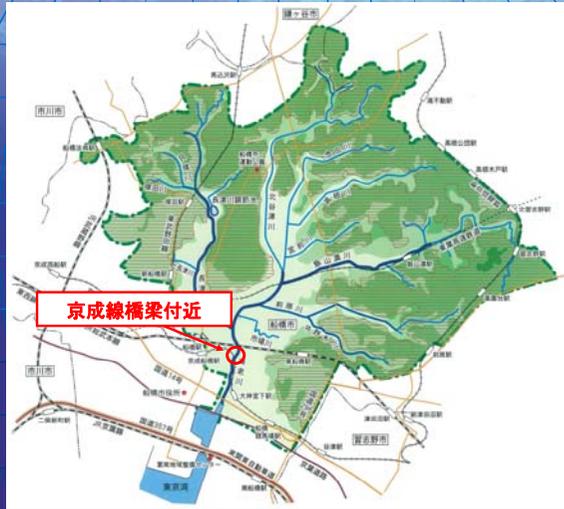
### 改修の状況(海老川中流部)

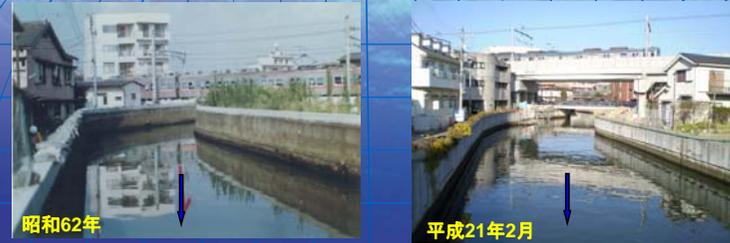
<京成線橋梁下流付近>

### 改修の状況(海老川中流部)

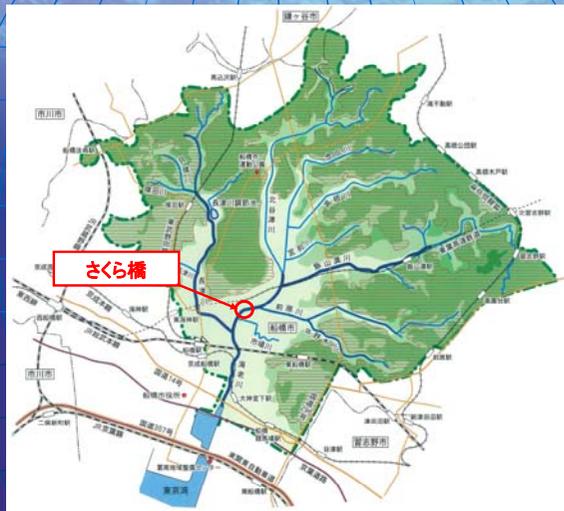
### 改修の状況(海老川上流部)

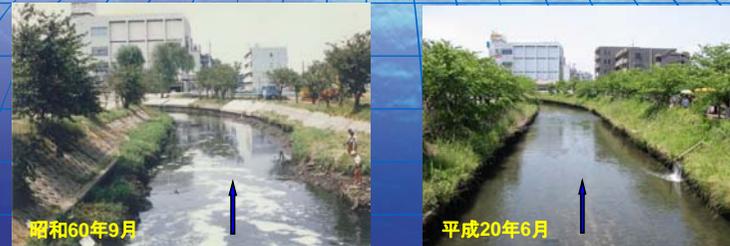
<さくら橋下流付近>

### 改修の状況(海老川上流部)

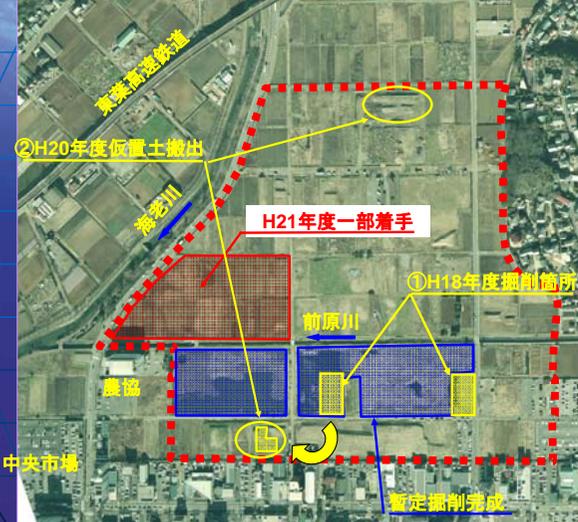
## 事業の現状（海老川調節池）

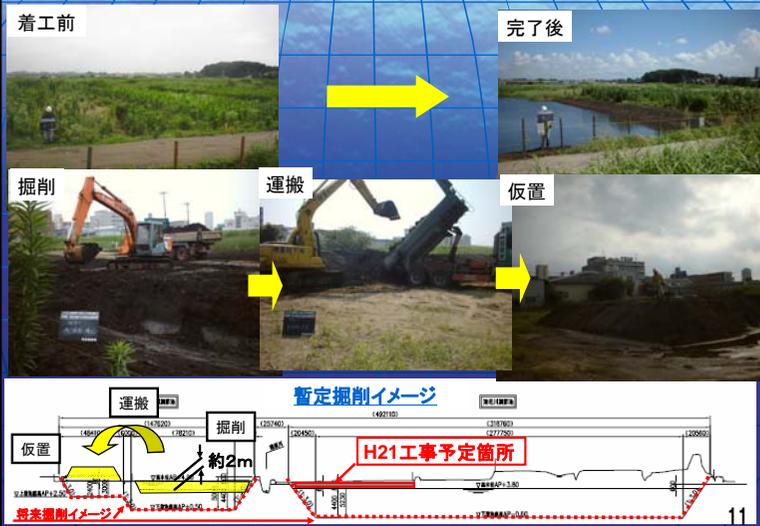
## 事業の現状（①海老川調節池の暫定掘削）

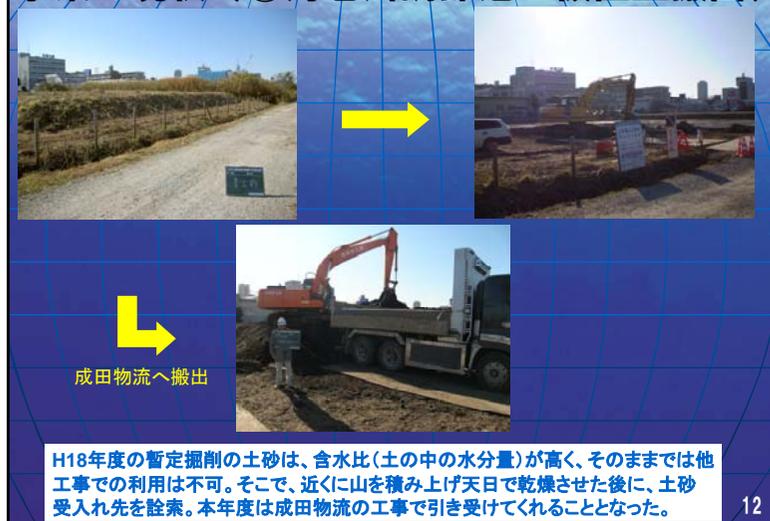
## 事業の現状（②海老川調節池の仮置土搬出）

H18年度の暫定掘削の土砂は、含水比(土の中の水分量)が高く、そのままでは他工事での利用は不可。そこで、近くに山を積み上げ天日で乾燥させた後に、土砂受け入れ先を探索。本年度は成田物流の工事で引き受けてくれることとなった。

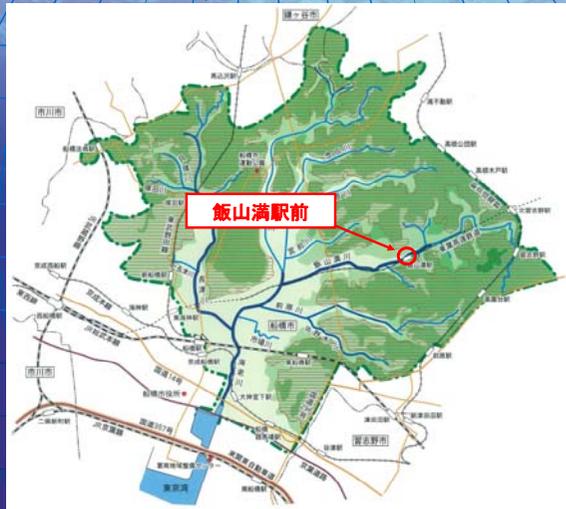
## 事業の現状（飯山満川）

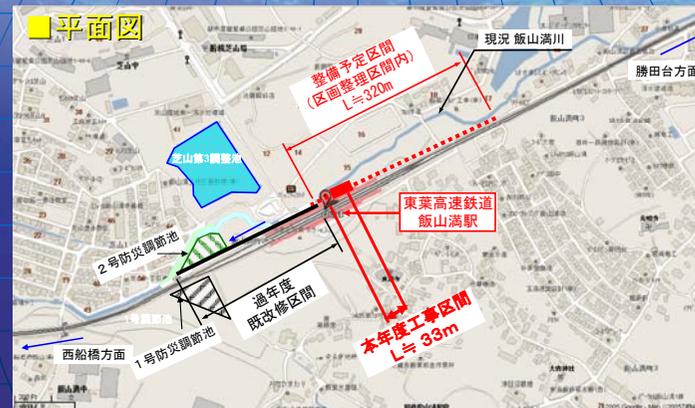
## 事業の現状（飯山満川）

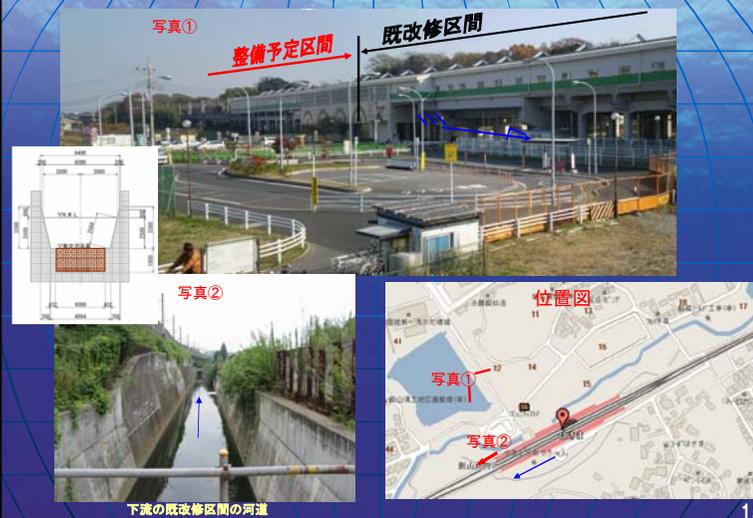
## 事業の現状（飯山満川：過去の整備状況）

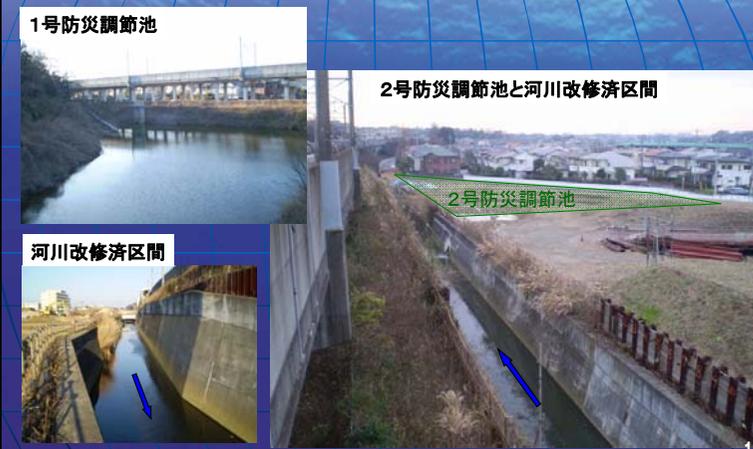
## 事業の現状（飯山満川：過去の整備状況）

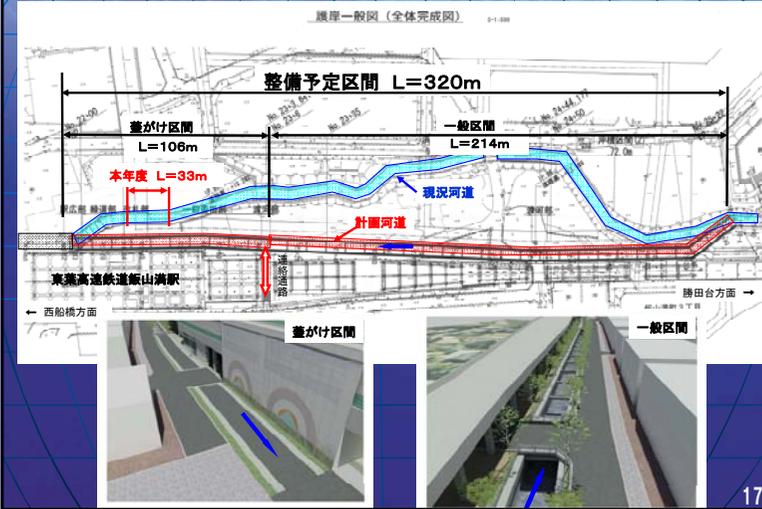
## 事業の現状（飯山満川：整備予定区間）

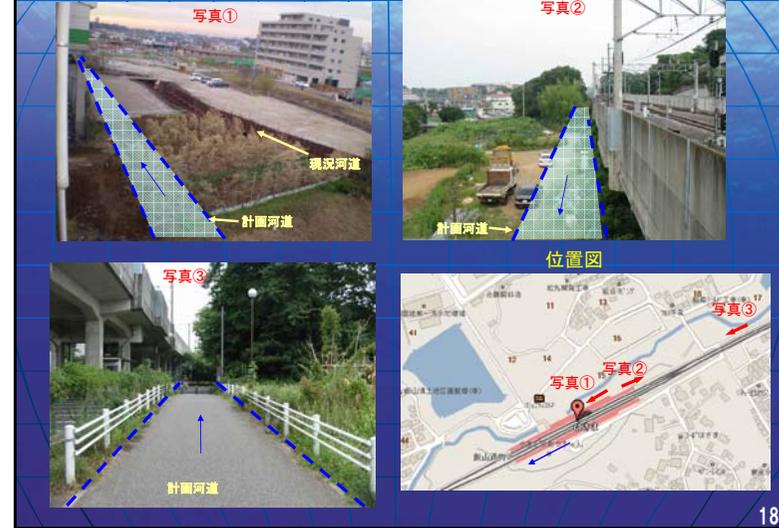
## 事業の現状（飯山満川：整備予定箇所の状況）

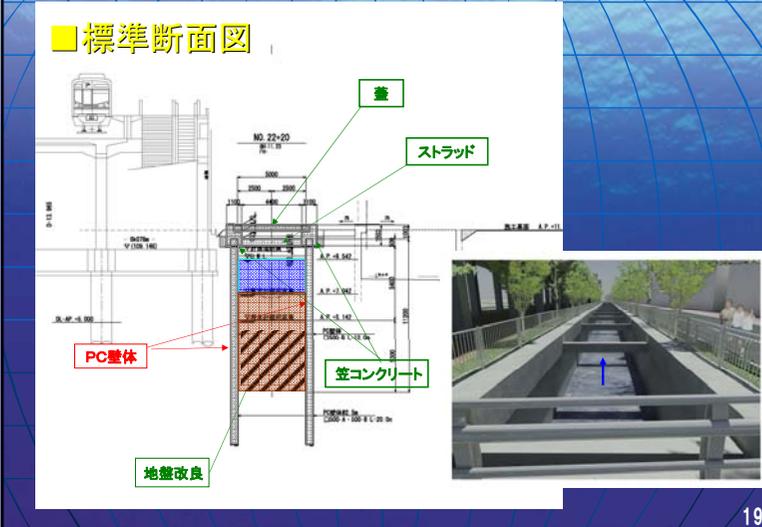
## 事業の現状（飯山満川：計画の詳細）

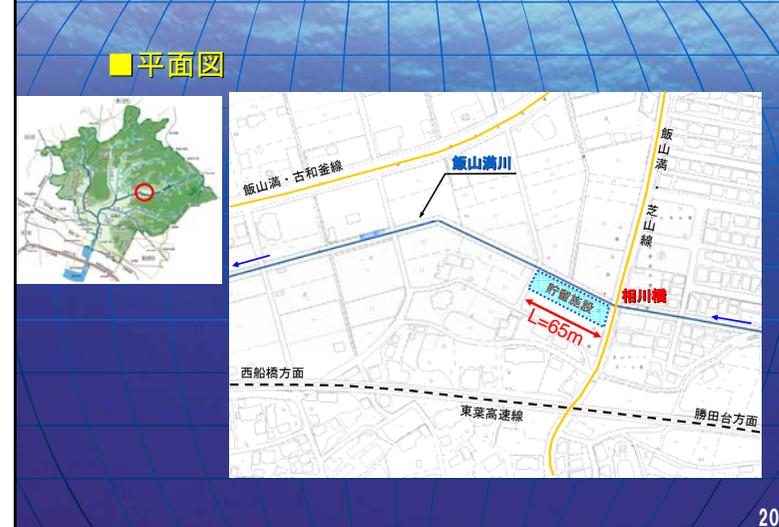
## 事業の現状（飯山満川：用地の有効活用）

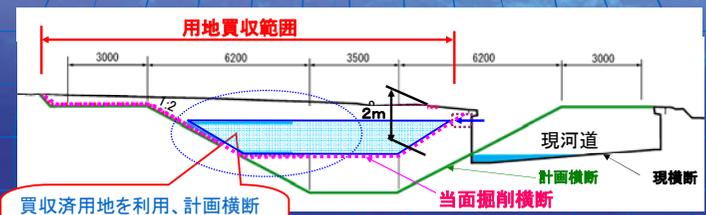
飯山満川（相川橋下流）

## ■横断面図(概略)

買収済用地を利用、計画横断の範囲内を掘削し、洪水を貯留する。V=約800m<sup>3</sup>(試算値)
