真間川水系の事業概要

真間川水系の現況

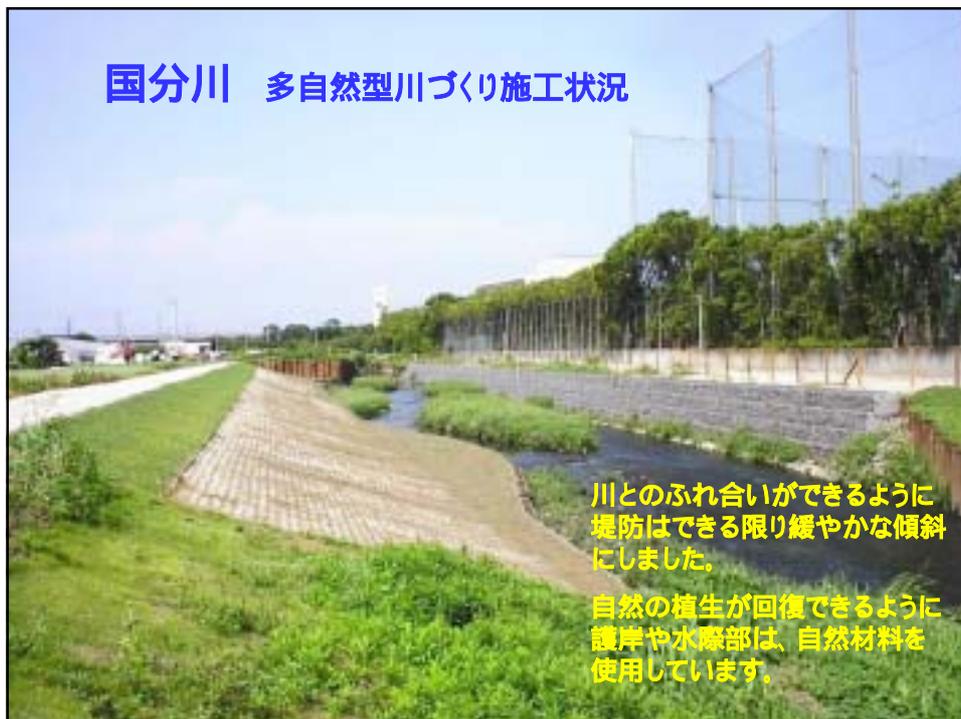
国分川 多自然型川づくり施工状況

川とのふれ合いができるように
堤防はできる限り緩やかな傾斜
にしました。

自然の植生が回復できるように
護岸や水際部は、自然材料を
使用しています。

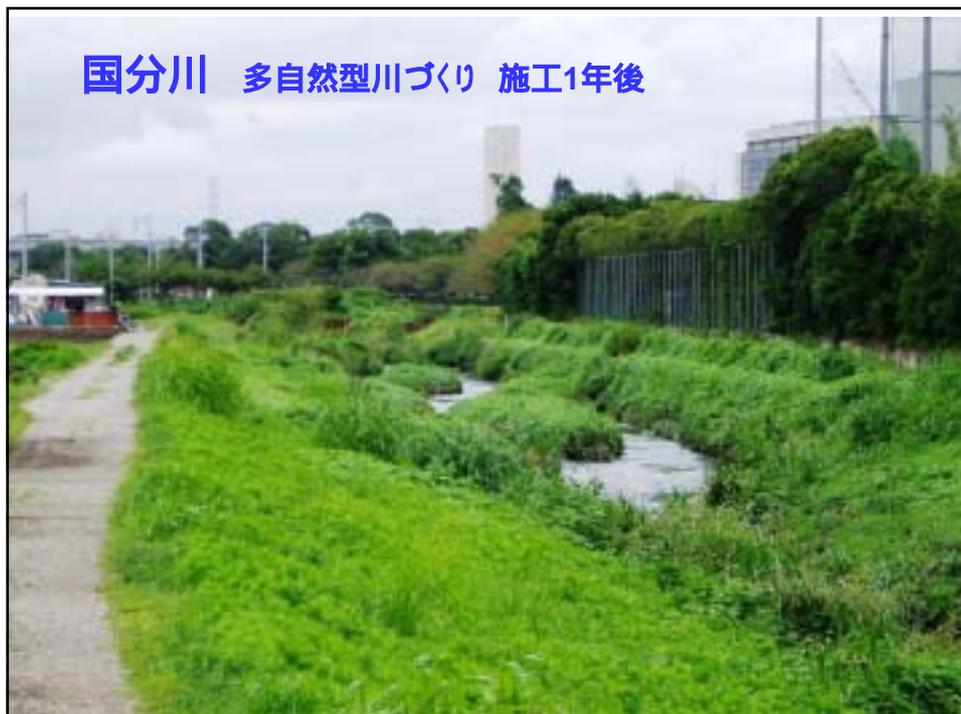
国分川 多自然型川づくり 施工1年後

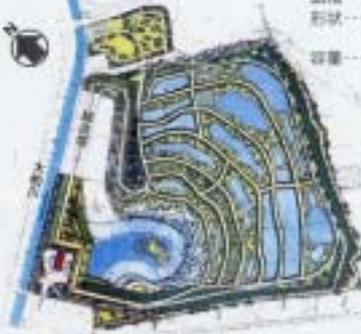
■整備イメージ図

大柏川調節池は、奥羽川流域の総合治水対策の一環として、大柏川の洪水軽減を目的として計画された治水施設です。
 ふだんは「自然環境の創造」をテーマとして、自然と融れ合える空間、人々が憩える水辺になるように、平成12年度に「大柏川調節池ワークショップ」、平成13年度に「大柏川調節池整備検討会」を開くと共に、平成14年度から「北方治水池の会(管理運営について検討する会)」を設け、地元住民、市民団体と共に市民参加による検討を行っています。

■大柏川第1調節池の規模

- 面積.....約16ha
- 形状.....東西約500m
南北約600m
- 容量.....254,000m³
