正誤表

資料5 「具体の整備内容について」・スライド11の記載内容に誤りがありました。

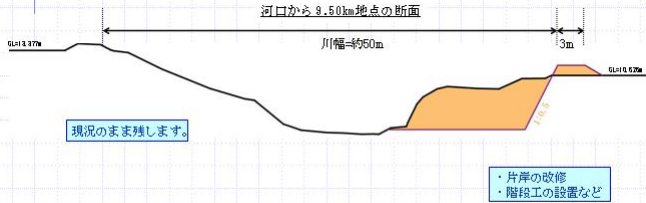
誤	正
<div data-bbox="315 671 990 1182"> <p>2.河川整備の実施に関する事項 (2) 河川管理施設の機能の概要^(1/2)</p> <ul style="list-style-type: none"> ◆松川橋から東前橋の区間で、目標流量の「550m^3/s」を安全に流下できる断面を検討します。 ◆片岸の改修により、河川風景や動植物の生息環境への影響を極力抑えます。 ◆より安全に水辺へ近づける階段工の設置を検討します。

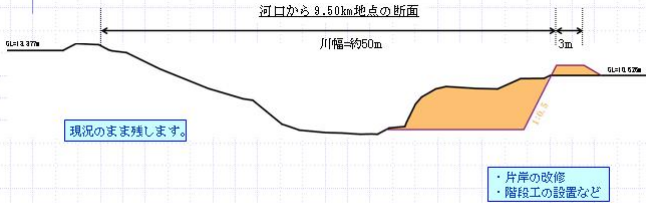
<p>千葉県 君津地域整備センター 11</p> </div>	<div data-bbox="1205 671 1879 1182"> <p>2.河川整備の実施に関する事項 (2) 河川管理施設の機能の概要^(1/2)</p> <ul style="list-style-type: none"> ◆松川橋から中村橋の区間で目標流量の「550m^3/s」、中村橋から東前橋の区間で目標流量の「450m^3/s」を安全に流下できる断面を検討します。 ◆片岸の改修により、河川風景や動植物の生息環境への影響を極力抑えます。 ◆より安全に水辺へ近づける階段工の設置を検討します。
